ANÁLISE DE OCUPAÇÃO DO MORRO DA CRUZ-CENTRO

Disciplina: Urbanização de encostas
Profa. Sônia Afonso
Aluna: Luciana Carvalho
Florianópolis, setembro, 2003

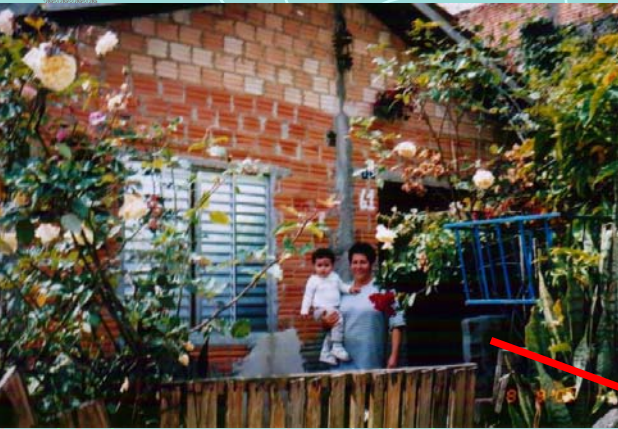
- Apesar da maioria das edificações terem sido incrementadas nos últimos 10 anos ampliando o número de moradias em alvenaria, há uma notória segregação nos padrões de qualidade das edificações das "ruas" e das escadarias. As diferenças se acentuam à medida que se sobe o morro.

Casa de D. Rosa Maria, no trecho da escadaria.
Fonte: foto da autora

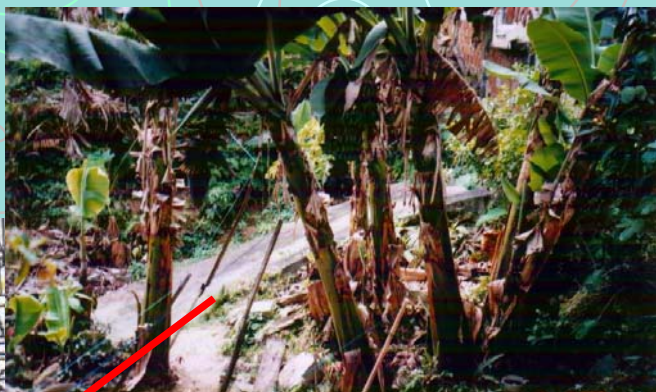
Solução? Fechamento do córrego de drenagem após deslizamento no local- obra da prefeitura

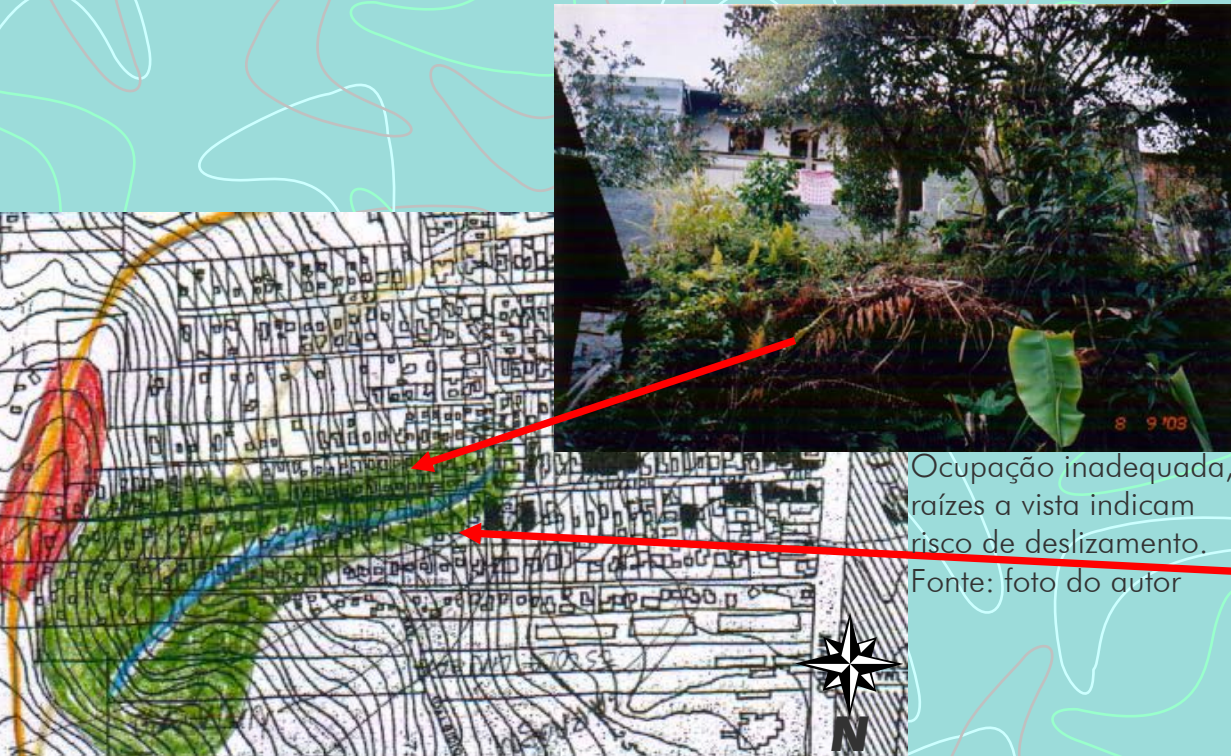
Ocupação inadequada, raízes a vista indicam risco de deslizamento.
Fonte: foto do autor

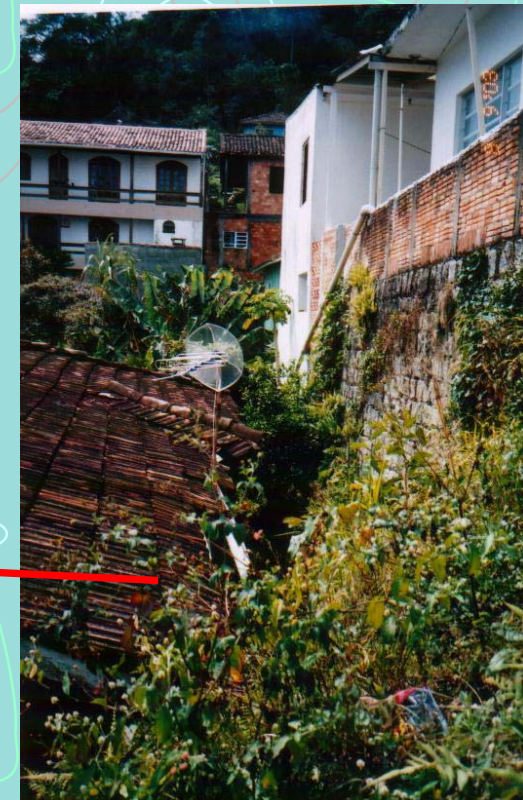
Muro do vizinho de cima construído sobre a rocha alterada a menos de 0,5 m da casa de baixo. Fonte: foto do autor

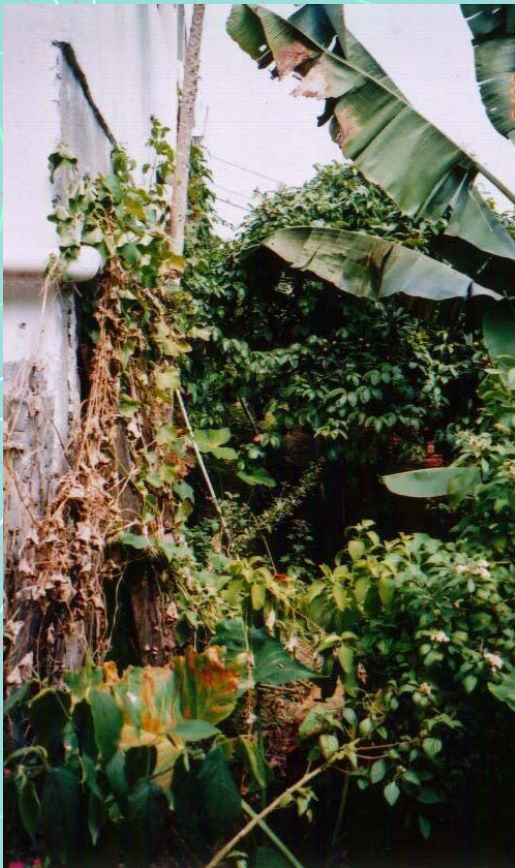
Tubulação de esgoto externa devido a ocupação sobre área rochosa.

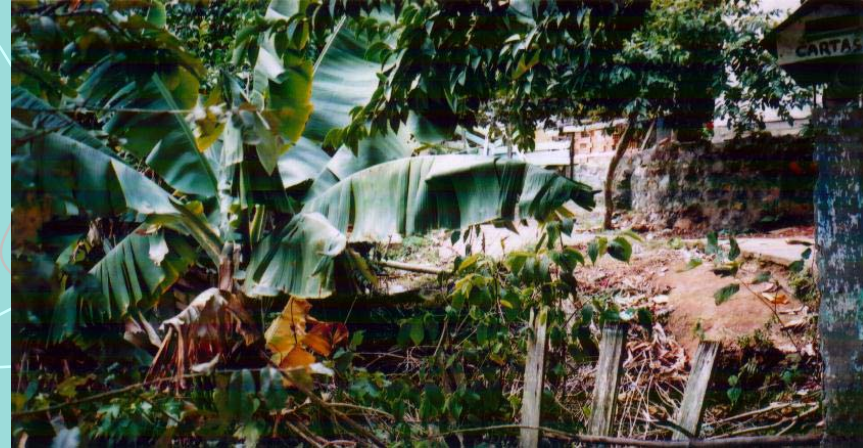
Lixo acumulado na encosta e bananeira = deslizamentos.

- A coleta de lixo ocorre em dias alternados coleta porta a porta, no entanto não atende as áreas de mais difícil acesso, assim lixo e entulhos se acumulam ao longo da escadaria.
- A única obra da prefeitura comentada pelos moradores do local (a maioria com mais de 20 anos de moradia) é o asfalto da via de veículos. Em caso de acidentes, procuram os bombeiros.
- As escadarias não são providas de canaletas laterais ou quaisquer sistema de drenagem. Resultado, em dias de chuva a água entra pelas moradias.
