# Morro da Cruz - Prainha

## Análise- parte 01

## Problemas da Área

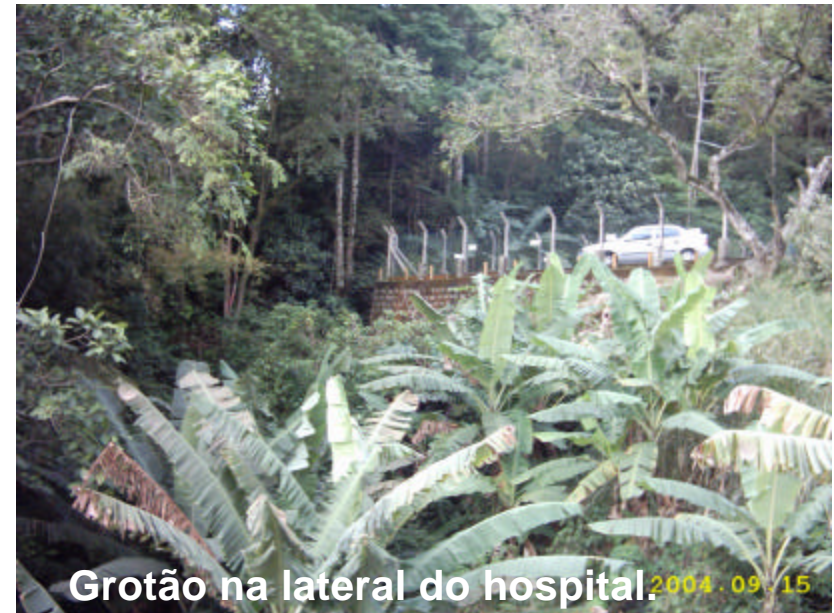
Grotão na lateral do hospital.

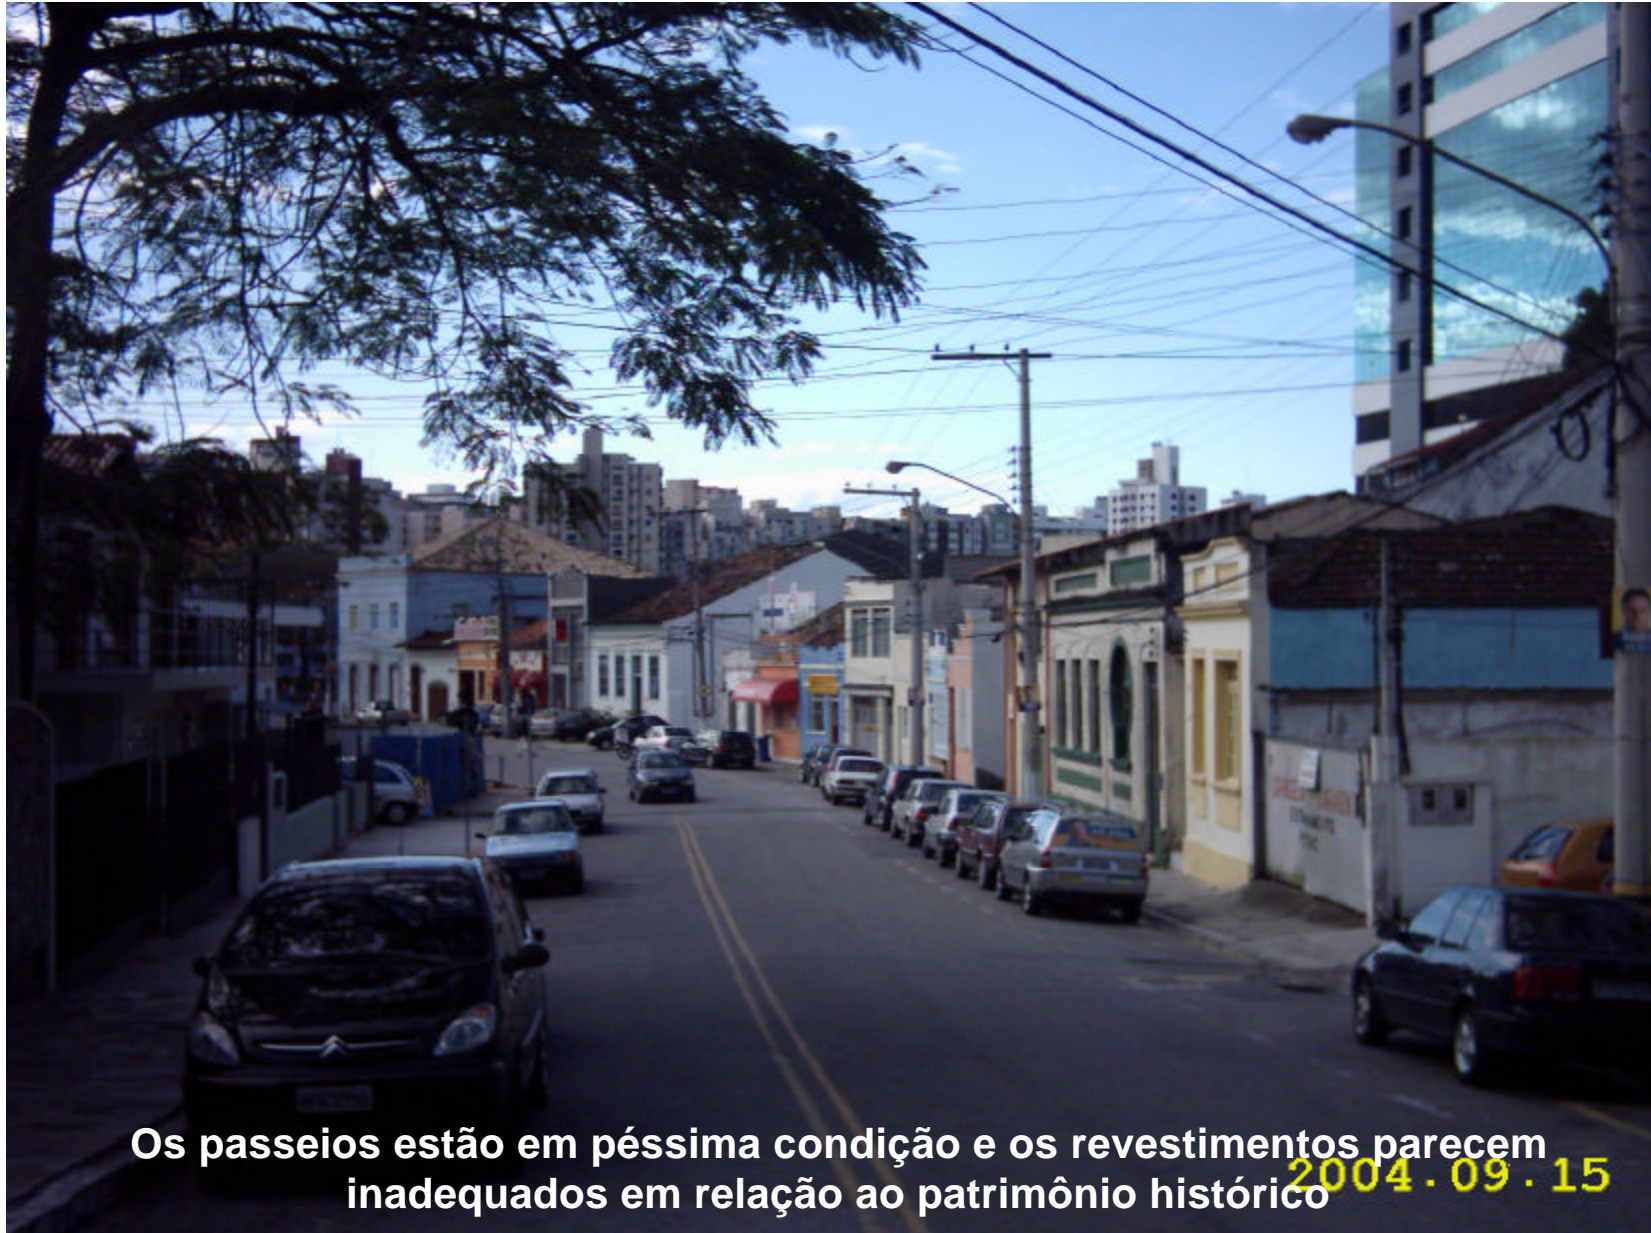
Os passeios estão em péssima condição e os revestimentos parecem inadequados em relação ao patrimônio histórico

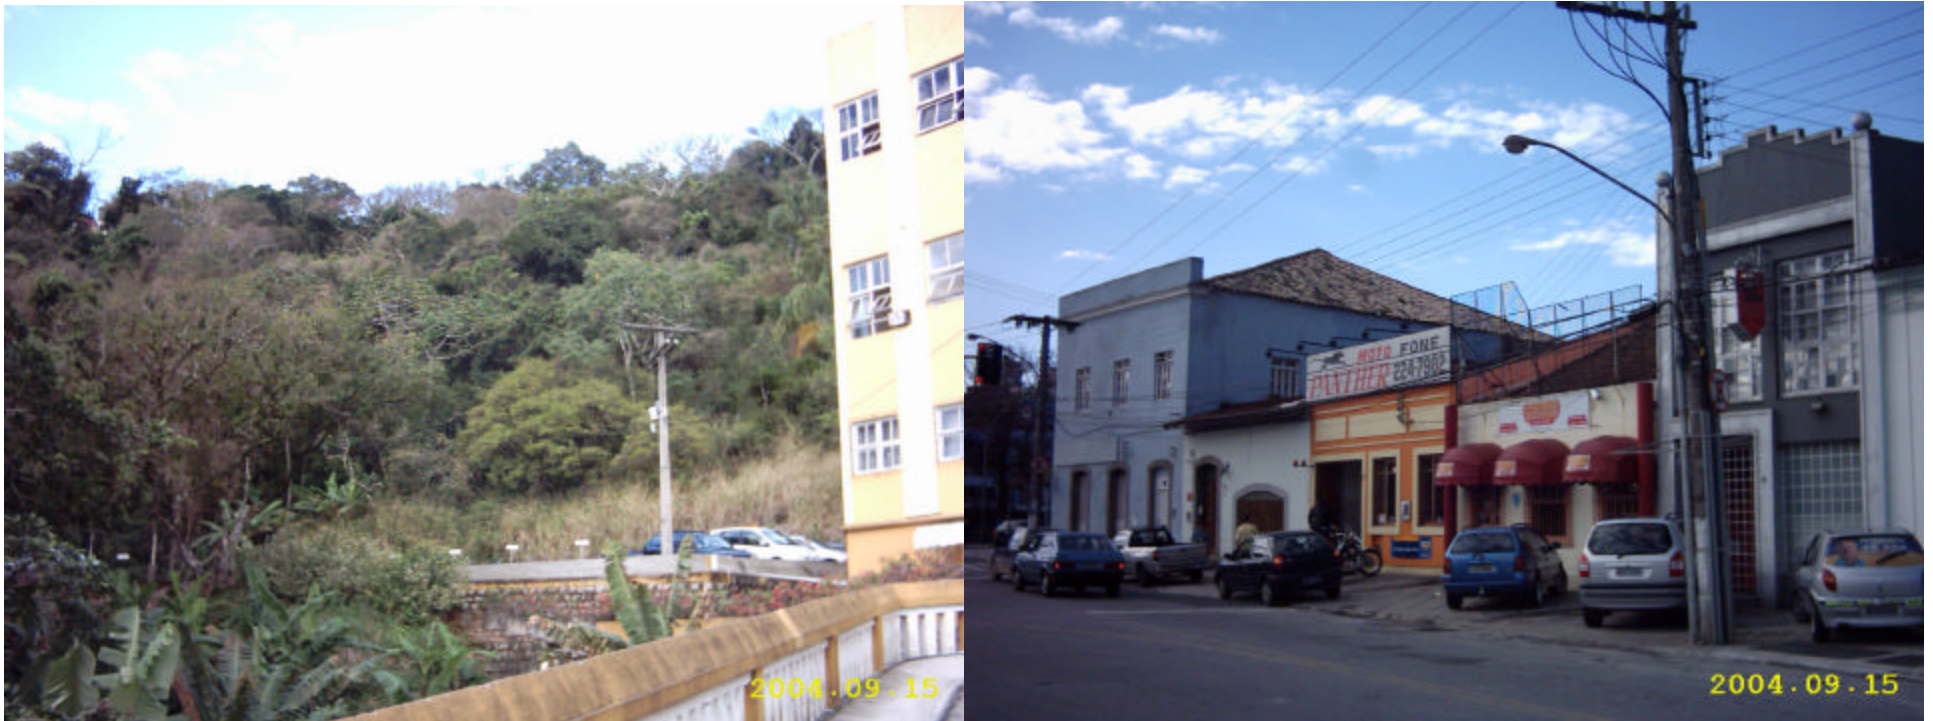
**Intervenções mais recentes são menos adequadas, como é o caso deste estacionamento feito quase sobre o grotão.**

**Poluição Visual e degradação.**

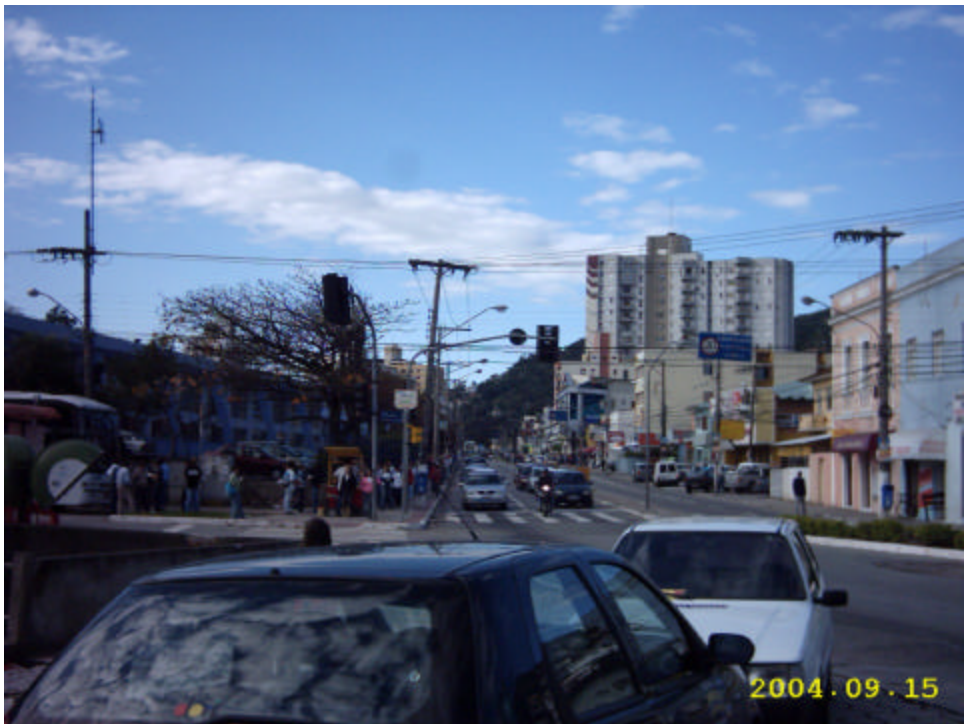
**Tráfego e circulação de pedestres intensos junto ao Mauro Ramos.**

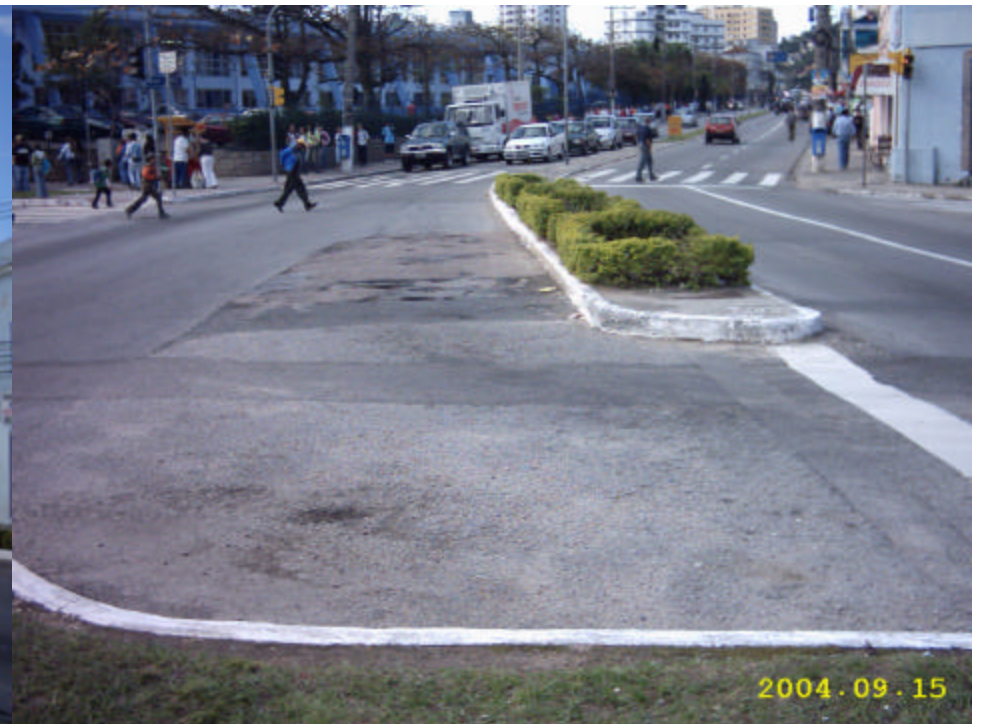
**Ruptura e descaracterização do antigo eixo da cidade (R. Bulcão com R. Menino Deus) pela Mauro Ramos.**

1. Recuperação do eixo formado pela R. Bulcão Viana e a R. Menino Deus;
2. Propor alguma atividade ou equipamento que garanta uma apropriação adequada para a R. Bulcão Viana.
3. Rever a pavimentação das ruas estudadas;
4. Revitalização da área, propondo equipamentos urbanos adequados e harmonia visual;
5. Retirar o posto de gasolina do nó formado pela Mauro Ramos e pela R. Menino Deus;
6. Trabalhar com vegetação na caracterização do eixo e do ponto nodal (cruzamento com a Mauro Ramos).

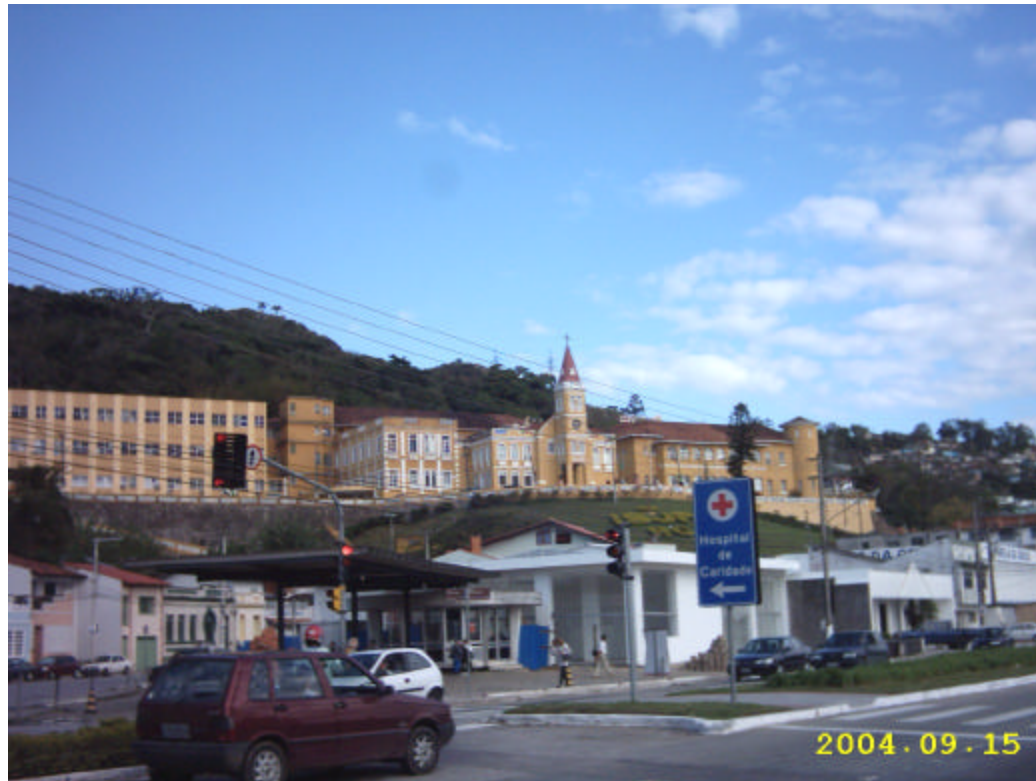
**Poluição visual causada pelas sinalizações e fiações elétricas e falta de respeito com o patrimônio (casario colonial) pelas novas edificações.**
