**EXEMPLOS SIGNIFICATIVOS DE
ARQUITETURA RESIDENCIAL PARA A
OCUPAÇÃO DE ENCOSTAS –
Diferentes Realidades de Florianópolis**

Relatório Final de Atividades referentes à Bolsa PIBIC/CNPq – PIB UFSC

Florianópolis, agosto de 2006

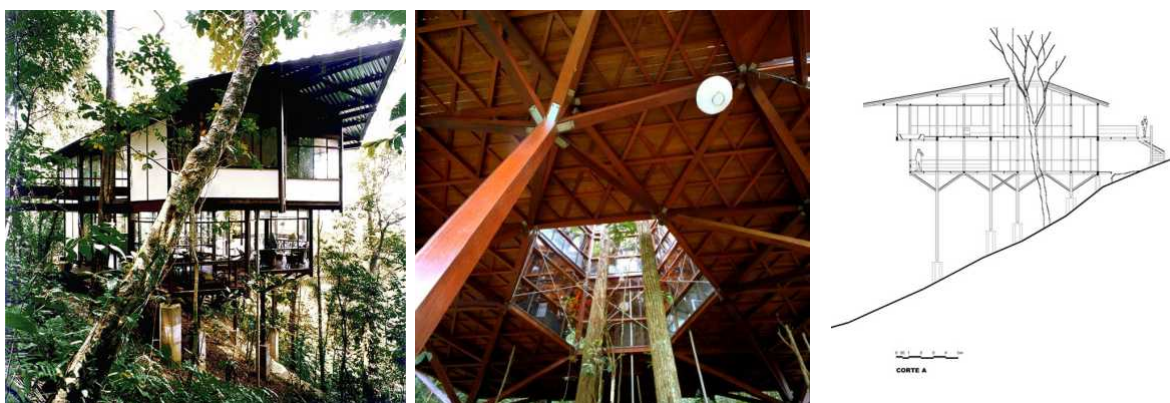
Figura 1: Residência em Iporanga, SP. Projeto de Marcos Acayaba. Fonte: ACAYABA, 2006.

As fotos (**Figuras 1**) são de uma casa citada como referência de arquitetura residencial em terreno acidentado. Há uma tipologia que respeita a vegetação existente tanto na forma de ocupar o terreno, preservando árvores pré-existentes à construção da casa, quanto no tipo de implantação, sobre pilotis, tornando desnecessária qualquer alteração na forma natural do terreno.

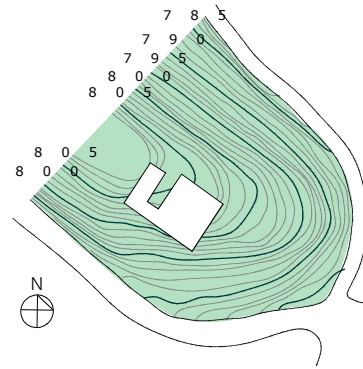
Figura 3: Casa de Vidro, projetada pela arquiteta Lina BoBardi. Fonte: AFONSO & VEIGA, 2005.

Na residência apresentada anteriormente (**Figura 3**), nota-se a implantação consciente da casa em uma ombreira, por onde não passa linhas de drenagem e que funciona com um ponto de destaque em meio à paisagem. Além disso, o fato de estar sobre pilotis ressalta o compromisso em conservar o sítio natural. A implantação ocupando apenas 5% do lote de 9000m² contribui com predomínio da paisagem natural proporcionada pela encosta.

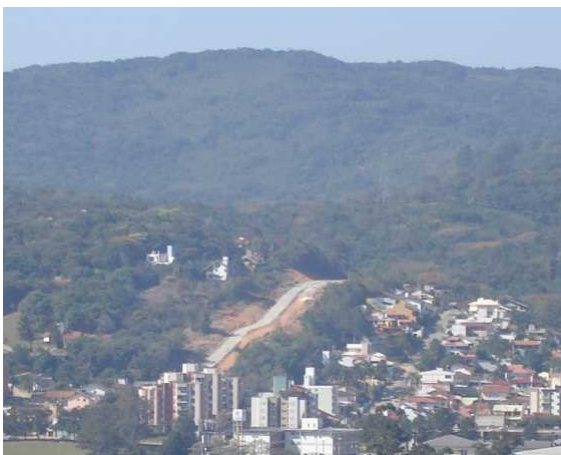
Figura 4: Impacto na paisagem de loteamento implantado no bairro Pantanal, Florianópolis. Fonte: Marlon Pscheidt, 2006.

A intensificação da ocupação residencial de encostas em Florianópolis devido à pressão pela urbanização em áreas bastante valorizadas tem diversificado bastante a paisagem proporcionada pelas mesmas. Porém esta diversidade não vem resultando em uma evolução na maneira de se projetar loteamentos urbanos em situação de difícil implantação, o que faz perceber a ausência de uma cultura técnica comum a este tipo de ocupação. A carência por uma visão mais abrangente e consciente, tendo em vista as conseqüências de uma implantação e as limitantes impostas pelo sítio físico faz com que diversos problemas tornem-se evidentes a um simples olhar mais atento na paisagem. A destruição da vegetação existente deixando toda uma área de terreno desprotegida por um longo período pode acarretar problemas para as edificações vizinhas devido ao deslizamento de solo e rocha provocados pela erosão e drenagens expostas no local. (**Figura 4 e Figura 5**).

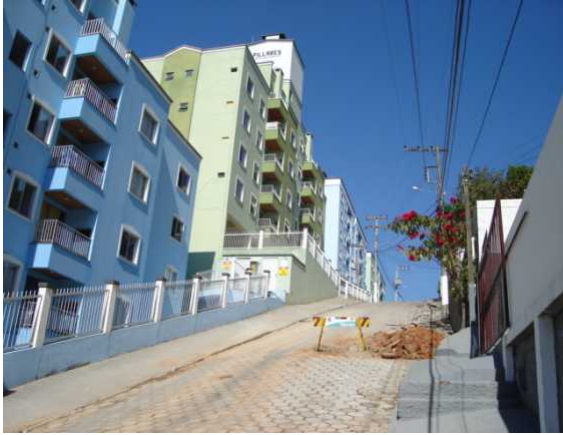
Figura 6: Rua José João Martendal, rua sem saída que dá acesso a uma série de prédios multifamiliares. Fonte: Marlon Pscheidt, 2006.

A permissão de um alto índice de aproveitamento em determinada área sem a prévia adequação do sistema viário que dá acesso ao local podem tornar a região problemática como pode ser visto na **Figura 6**. A mesma mostra como a largura da via e a declividade são incompatíveis com a demanda dos habitantes e futuros habitantes (Figura 7) da área, especialmente nos aspectos de circulação para alcançar as facilidades urbanas.

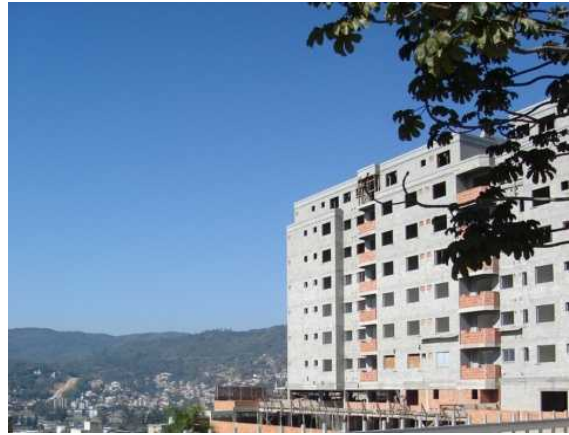
Figura 7: Prédio multifamiliar de alta densidade em construção na mesma rua. Fonte: Marlon Pscheidt, 2006

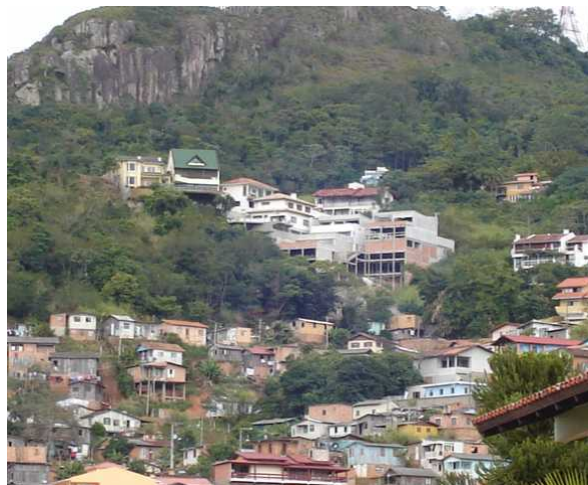
Figura 10: Paisagem proporcionada pelo Loteamento Morumbi. Fonte: Marlon Pscheidt, 2006.

Além disso, um alto índice de ocupação em áreas de difícil acesso e com restrições ao uso pode trazer problemas aos habitantes que ali vivem pela rapidez com que as águas descem o morro, devido à impermeabilização do solo, o que termina por degradar a paisagem proporcionada à cidade. É possível perceber isso na **Figura 9** e **Figura 10** devido à alta densidade de urbanização.

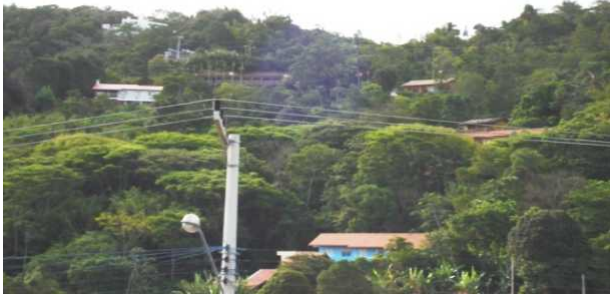
Figura 11: Ocupação na face sul do Morro da Lagoa, as margens da SC 404. Fonte: Marlon Pscheidt, 2006.

Na **Figura 11** e **12** podemos verificar também a existência de exemplos que ainda conservam um equilíbrio entre paisagem natural e ambiente construído apesar da pressão imobiliária existente. Os dois últimos casos apresentados retratam diferentes formas de ocupação residencial de encostas,

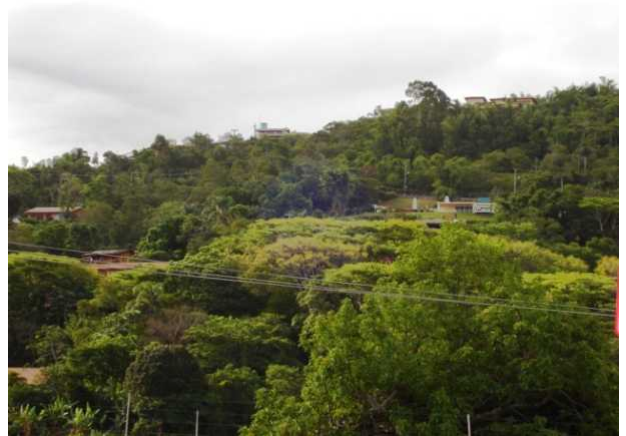
Figura 12: Paisagem natural do Morro da Lagoa ainda conservada. Fonte: Marlon Pscheidt, 2006.

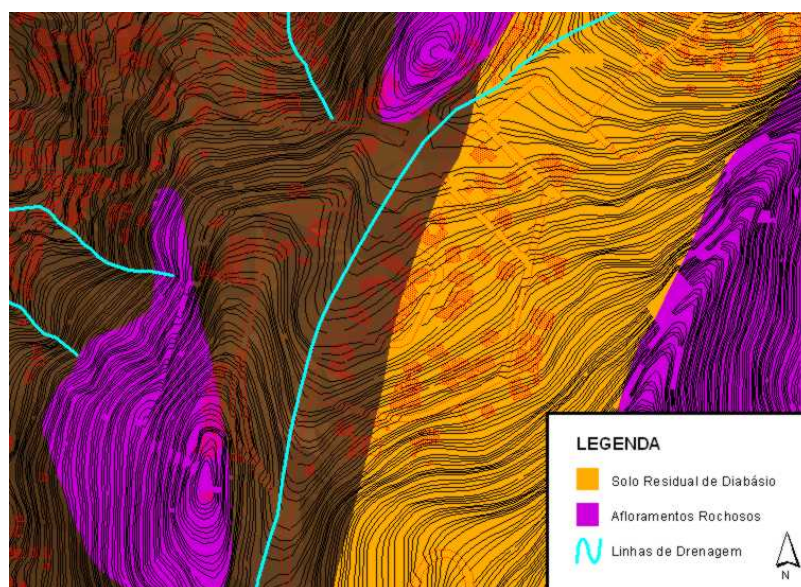
Figura 14: Carta Geotécnica do Loteamento Morumbi. Elaborado por Marlon Pscheidt, 2006. Fonte: Afonso, 1991.

No Loteamento Morumbi, avaliando o aspecto referente à instabilidade do solo e problemas relacionados à existência de matacões e afloramentos rochosos, como pode ser observado na **Figura 14**, tem-se uma situação mais problemática à medida que o solo existente na área é solo residual de diabásio, que segundo Afonso(1992) possui problemas quanto a saturação devido a baixa permeabilidade e pelo processo de erosão diferenciada das rochas vizinhas, podendo desencadear processos erosivos e de escorregamentos. Além disso, a existência de afloramentos rochosos a montante da ocupação torna a situação ainda mais delicada, pois tal fato põe em risco a população devido à possibilidade de queda de blocos e rolamento de matacões. A presença de uma linha de drenagem natural próxima a uma via do loteamento torna a área não passível de ocupação, pois pode afetar negativamente a drenagem natural e urbana e o solo pode apresentar características não compatíveis com qualquer tipo de ocupação, sendo a manutenção da vegetação ciliar a melhor solução para a ocupação desta área.

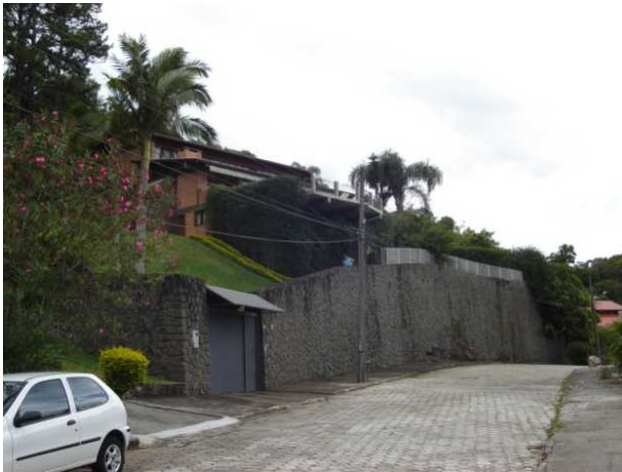
Figura 23: Loteamento Morumbi e muros de contenção de elevada altura para viabilizar traçado viário.
Fonte: Marlon Pscheidt, 2006.

Ligadas a essa existem duas vias locais em alça que buscam a disposição paralela e inclinada às curvas de nível e uma via local em alça do outro lado da via coletora que está disposta perpendicular às curvas de níveis possuindo uma declividade mais acentuada. As via coletora possui em média 8m de largura e declividade variando entre 10 e 12%, ultrapassando os 15% apenas em um pequeno trecho. As vias locais possuem em média 6 metros de largura e declividades que variam de 10% a 15%, com exceção da via disposta perpendicular às curvas de níveis, que se apresenta na maior parte de sua extensão com declividades acima dos 15% recomendados. Além disso, a via coletora principal de acesso ao loteamento possui em sua maioria declividades até 15%, com alguns pontos isolados ultrapassando os 15%, sendo necessário ressaltar que em um destes pontos, o trecho possui 70m, sendo um grande limitante que prejudica significativamente a acessibilidade ao local e principalmente a mobilidade urbana de pedestres. Os passeios no loteamento possuem largura média de 2m satisfazendo às recomendações do IPT. O parcelamento dos lotes se deu visando o adensamento das edificações com testada mais estreitas que o comprimento dos mesmos, desconsiderando a declividade do terreno. Isto se deve ao fato de aparentemente a área não possuir declividades problemáticas para a implantação de edificações, pois são raras as vezes em que a declividade ultrapassa os 30% restringidos pela Lei Lehmann. Porém as casas implantadas mais próximas aos afloramentos rochosos existentes a montante já apresentam a necessidade de muros de contenção de elevada altura como pode ser visto pela **Figura 23**.

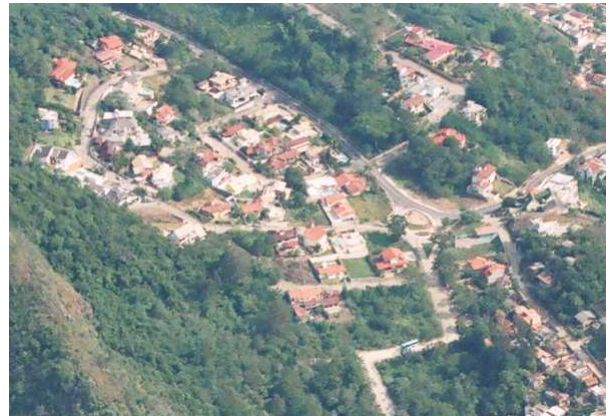
Figura 24: Impacto na paisagem devido à alta densidade de edificações no Loteamento Morumbi.
Fonte: Defesa Civil, 2006.

São raros os casos em que as edificações são pensadas para se adequar à topografia do terreno, sendo evidente a prioridade pela ocupação elevada do lote. Um caso extremo que pode ser usado como parâmetro para se ter uma noção da densidade de ocupação que a lei permite é a casa indicada em amarelo na **Figura 22**. Este lote possui 495m², bem superior aos 360m² mínimos estipulados por lei, e a residência ocupa uma área projetada de 241m², resultando em uma taxa de ocupação de aproximadamente 50%, o limite estabelecido pelo plano diretor. Imaginando o

loteamento inteiro em situação semelhante, o impacto na paisagem seria bem superior ao já existente e flagrado na **Figura 24**.

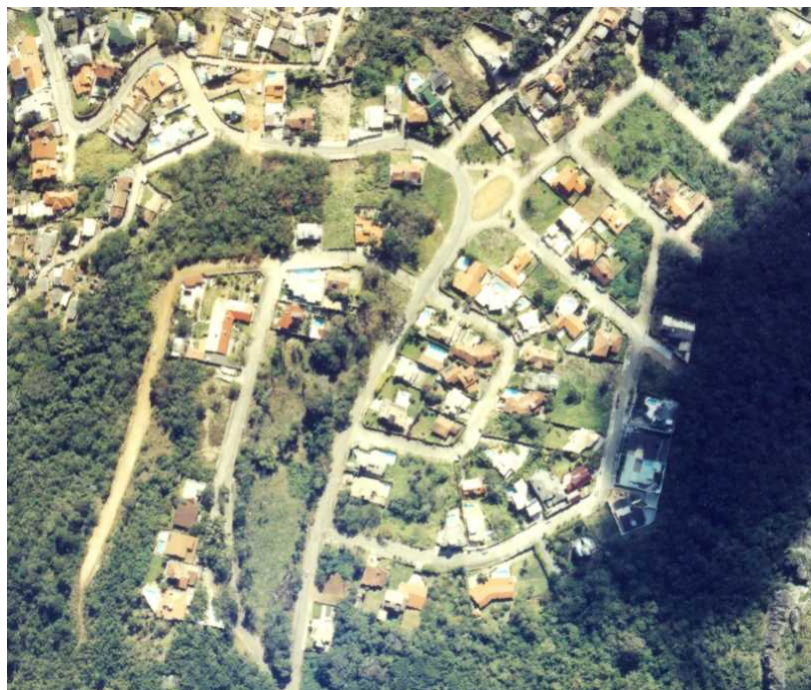
Figura 25: Levantamento Aerofotogramétrico do Loteamento Morumbi.
Fonte: IPUF, 2004.

É possível perceber na **Figura 25** que o adensamento de edificações impede uma maior conservação da vegetação existente e reflorestamento necessário, além de em muitos casos prejudicar a iluminação e ventilação natural das edificações vizinhas devido à proximidade das casas.
