ANÁLISE DE OCUPAÇÃO DO MORRO DA CRUZ-CENTRO

Disciplina: Urbanização de encostas
Profa. Sônia Afonso
Aluna: Luciana Carvalho
Florianópolis, setembro, 2003

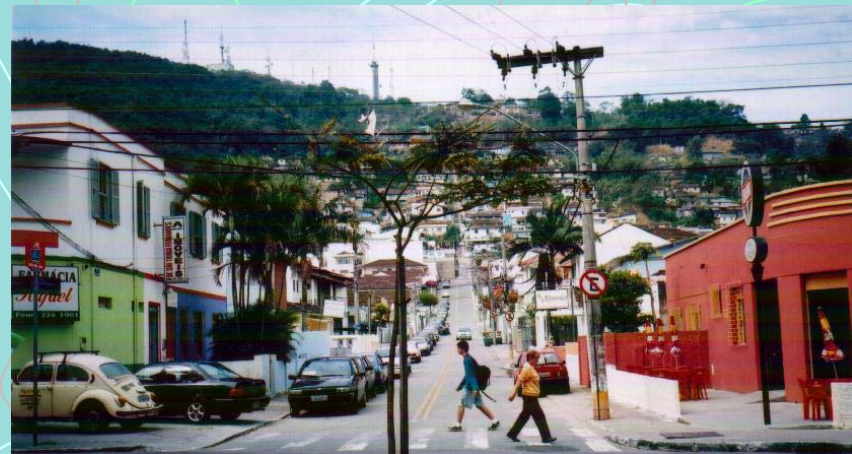
ACIMA: Rua José Boiteux encontrando a Mauro Ramos

ABAIXO: Rua José Boiteux encontrando a escadaria

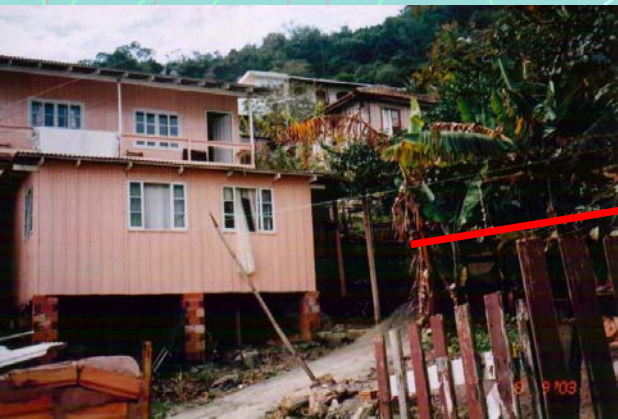
Cima: Casa em madeira sobre pilotis, no início da escadaria.

Do lado: Casa lindeira a via de veículos.

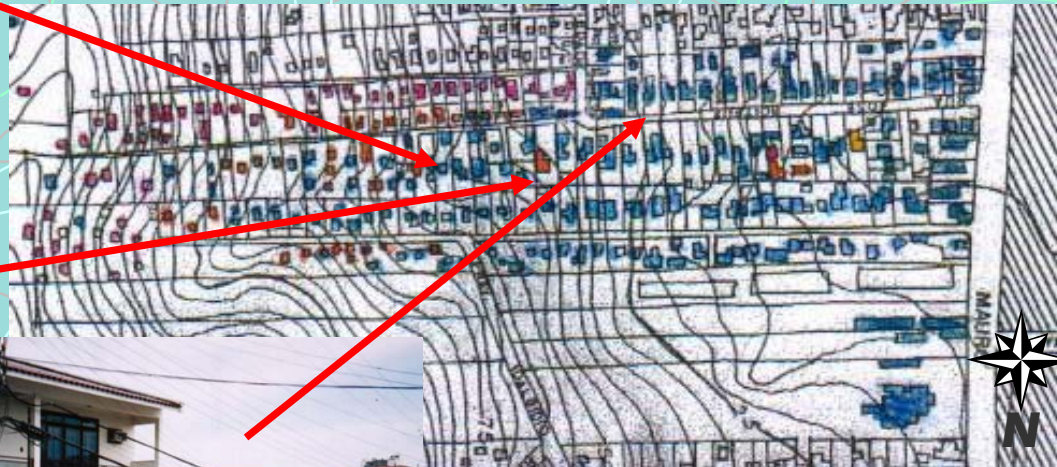
MAPA DE QUALIDADE DAS EDIFICAÇÕES

- Apesar da maioria das edificações terem sido incrementadas nos últimos 10 anos ampliando o número de moradias em alvenaria, há uma notória segregação nos padrões de qualidade das edificações das "ruas" e das escadarias. As diferenças se acentuam à medida que se sobe o morro.

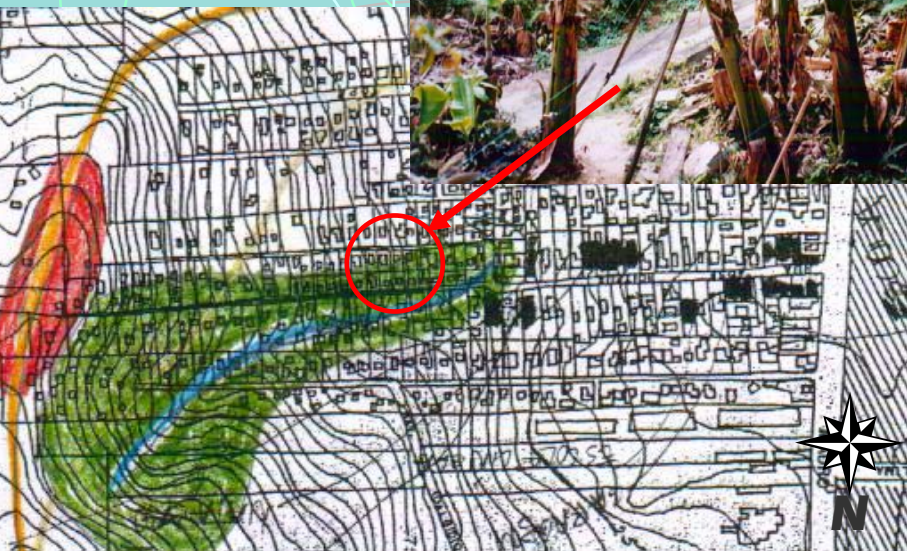
MAPA DE GEOMORFOLOGIA

Há vários problemas no local, o primeiro deles é a ocupação maciça da linha de drenagem e das áreas de grotões. Agravando a situação, são áreas de alta declividade, inadequadas para ocupação.
