# UMA ANÁLISE DO RISCO NAS OCUPAÇÕES URBANAS DE ENCOSTAS

*Blumenau - SC*

DISSERTAÇÃO DE MESTRADO – ALUNA AMANDA CAROLINA MÁXIMO  
ORIENTADORA PROF. DR<sup>a</sup> SÔNIA AFONSO

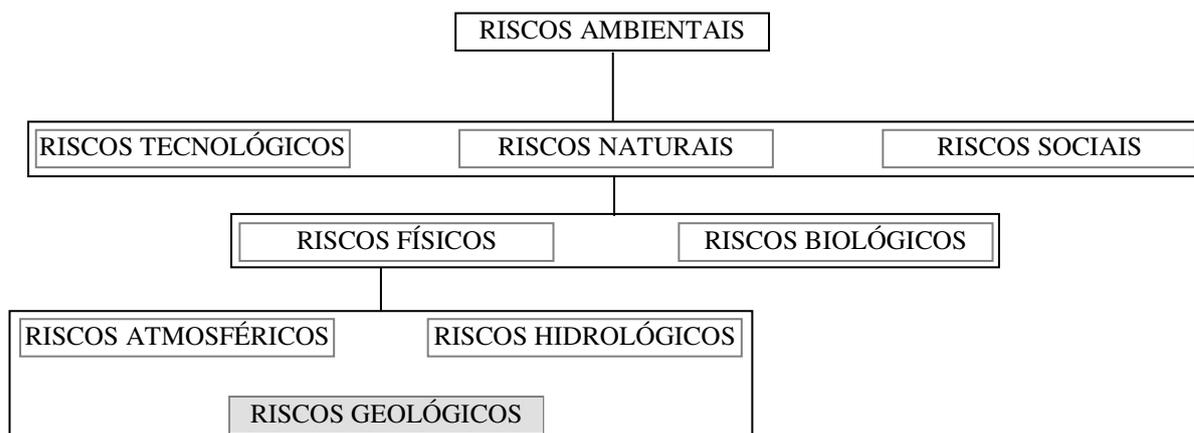
**FIGURA 2:** Os riscos geológicos na classificação geral dos riscos ambientais. Fonte: Adaptado de CERRI e AMARAL (1998: 302).

Nesta pesquisa estamos nos referindo aos riscos de acidentes causados por fenômenos geológicos, mais especificamente aos escorregamentos. Existem inúmeras formas de classificar os riscos. Geralmente, consideram-se os riscos ambientais como classe maior, que são divididos em subclasses (fig. 2).

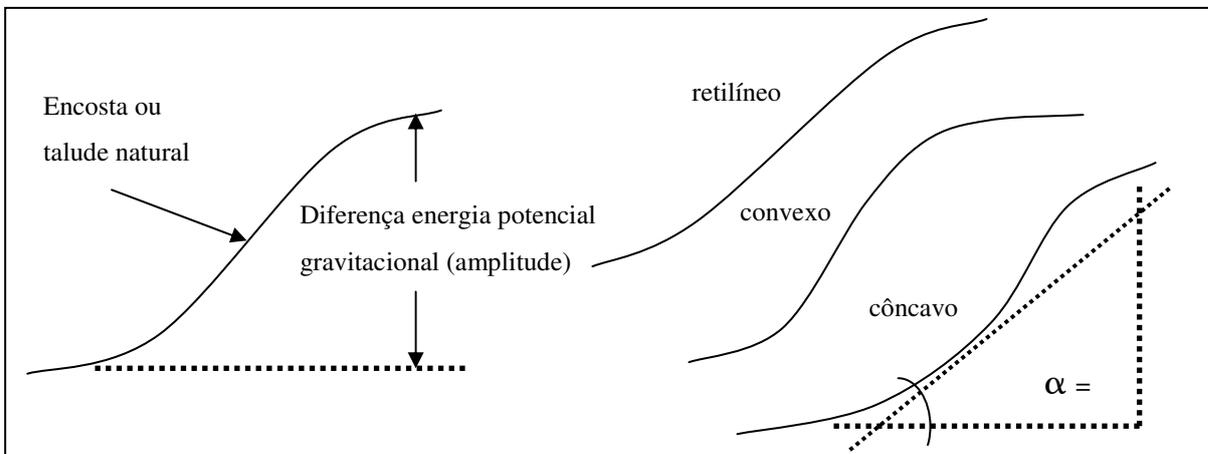
**FIGURA 3** – A encosta e suas características geométricas. Fonte: Adaptado de CUNHA, M. A. coord. (1991: 4).

As encostas<sup>8</sup>, também definidas como vertentes ou taludes naturais, são definidas como toda superfície natural inclinada que constitui a conexão dinâmica entre duas outras superfícies caracterizadas por diferentes energias potenciais gravitacionais (CUNHA, 1991: 3), como nos mostra a figura 3.

São as diferentes características geométricas de uma encosta que definem as diversas formas de relevo existentes. As principais características são: (i) amplitude, que indica a diferença de cota entre a base e o topo; (ii) inclinação, que determina o ângulo do plano médio da encosta com o horizontal, geralmente, a partir da base; (iii) declividade, que determina o ângulo de inclinação em uma relação porcentual entre o desnível vertical (amplitude) e o comprimento horizontal; (iv) perfil, que indica a variação da declividade ao longo de sua extensão

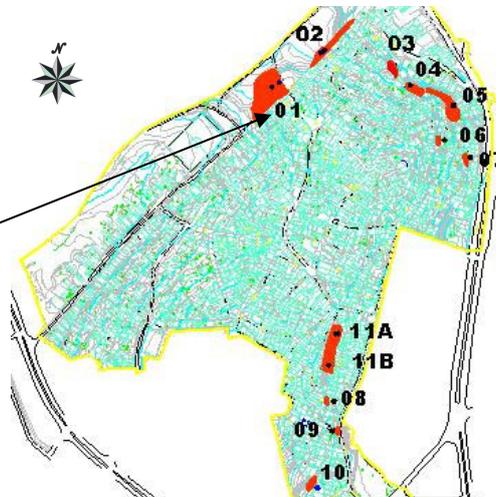
**FIGURA 7:** Imagem do Plano de Intervenção para a rua 74, Vila Joaniza. Fonte: ADUAN et al. (2003)

Área 01- Local de lançamento de lixo e entulho sobre as superfícies dos taludes na elevação da rua 74, apresentando risco de pequenas mobilizações da borda do talude (ver foto 4 e proposta de intervenção na área na figura 7);

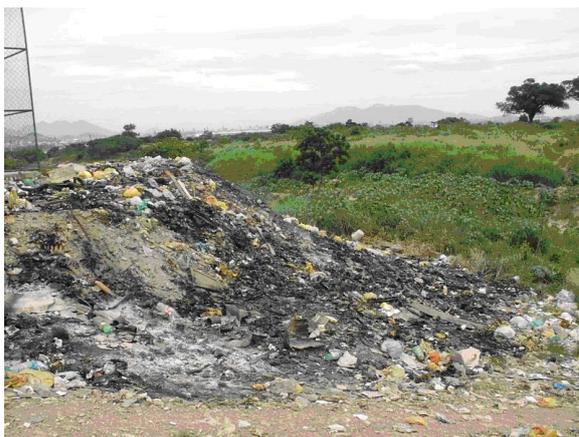
**FOTO 4:** Diagnóstico Vila Joaniza - Lixo rua 74. Fonte: ADUAN et. al. (2003)

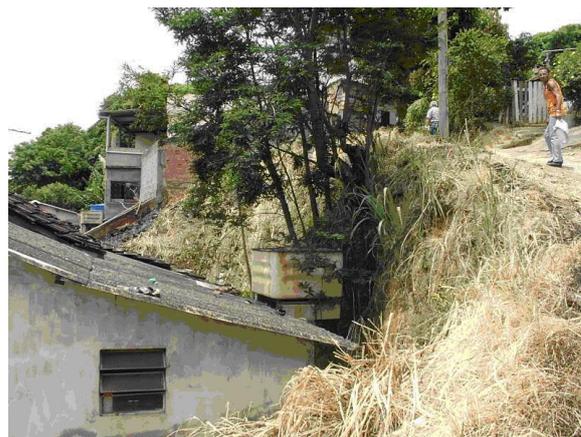
**FOTO 5:** Diagnóstico Vila Joaniza - Talude de corte. Fonte: ADUAN et al. (2003)

Área 04 – Taludes íngremes a jusante da entrada 07 (acesso pela rua Ema), com risco médio a alto, podendo atingir as casas a jusante (foto 5).

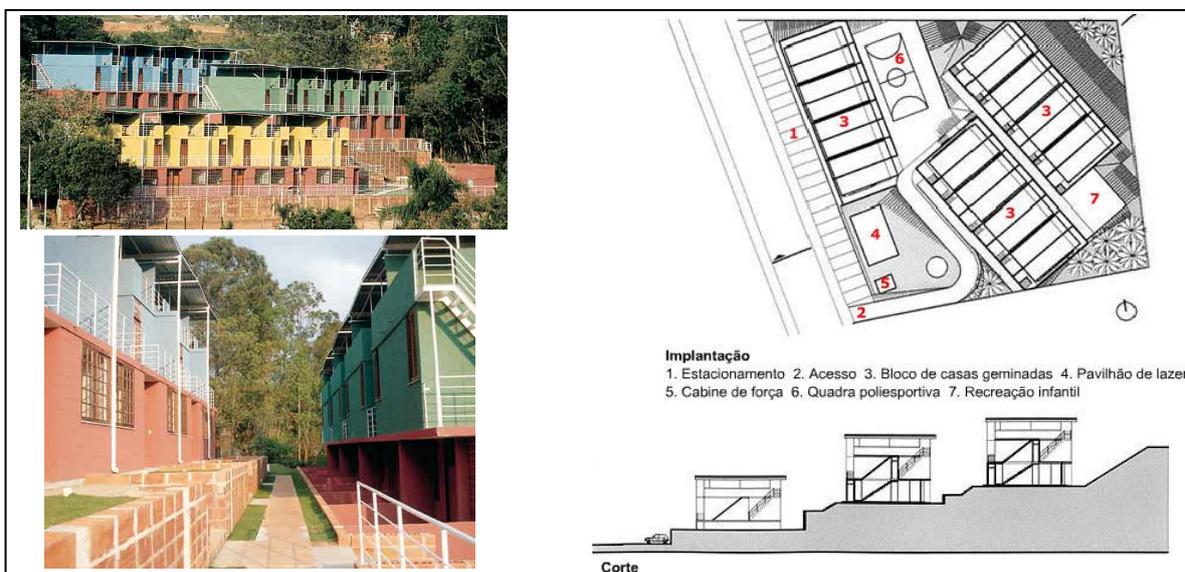
**FIGURAS 8 E 9:** Implantação e Corte - Condomínio Popular em Cotia, S.P. Fonte: VILLÁ E CHILE (2006).

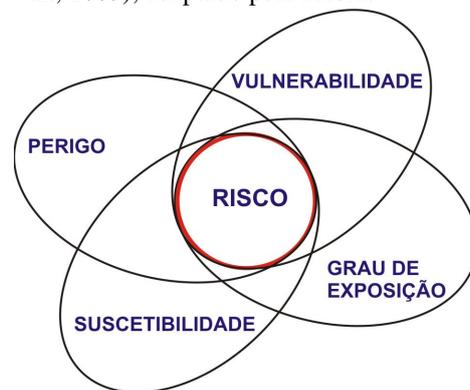
**FIGURA 10:** Principais elementos para análise do risco. Fonte: (ALHEIROS et al., 2003); adaptado pela autora.

Segundo o Manual de Ocupação dos Morros do Recife (ALHEIROS et al., 2003: 40), os elementos determinantes do risco são: (i) a vulnerabilidade, que é inerente à ação antrópica, e refere-se à predisposição de um sujeito, sistema ou elemento ser afetado por ocasião de um acidente; (ii) a suscetibilidade, que é uma característica inerente ao meio físico e à fragilidade do ambiente aos seus processos; e (iii) o perigo ou probabilidade de ocorrência de um acidente e o grau de exposição, que reflete a duração ou intensidade do acidente (figura 10).

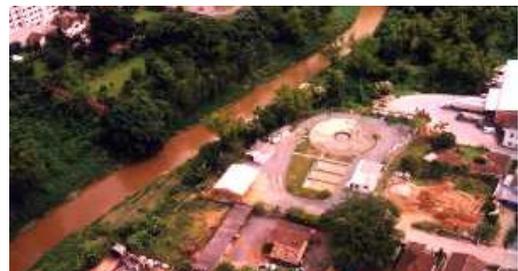
**FOTO 11:** Estação de Tratamento Esgoto – ETE. Fonte: SAMAE, 2005.

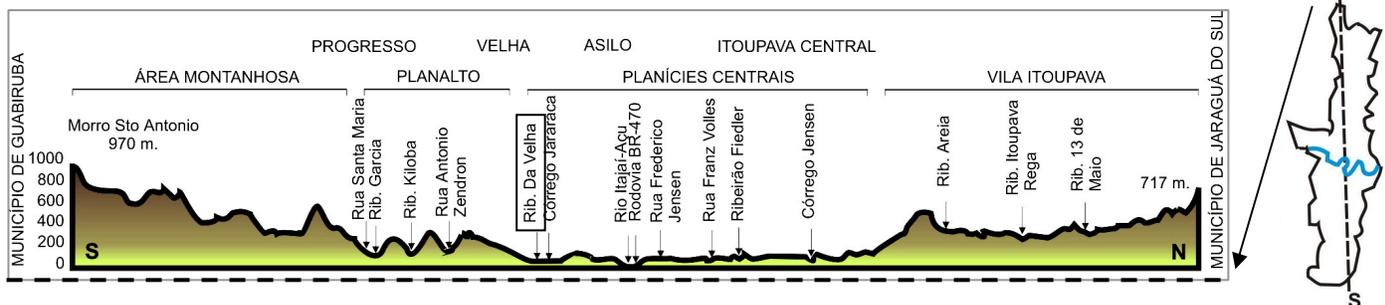
**FIGURA 12:** Corte da cidade de Blumenau no sentido sul-norte. Fonte: Base cartográfica: PMB. Elaboração: PORATH (2004: 106).

Em termos de geomorfologia<sup>29</sup>, Blumenau marca a paisagem com vales profundos e encostas íngremes, favorecendo os processos erosivos. Xavier (1996: 563) caracteriza a região pela passagem de cursos d'água sinuosos cujo leito está condicionado por estruturas geológicas de falhamento (mapa 5, p.63). Estudos elaborados por Butzke (1995: 72) calculam que a cidade possui 42% de planícies, 34,5% de áreas de encostas e 23,5% de montanhas, ou seja, a maior parte do território é de relevo acidentado. Como podemos observar no corte longitudinal da figura 10, a área mais acidentada está na porção sul da cidade (onde situa-se nosso objeto de estudo – ver ribeirão da Velha) e o morro Santo Antônio (localizado no extremo sul) é o ponto mais alto, possuindo 970 metros. Segundo Xavier (1996: 564), o sul é constituído por um complexo de cristas predominantemente alinhadas seguindo direção nordeste, cortadas pelo Ribeirão Garcia e Ribeirão da Velha, via de regra, profundamente encaixados em vales estreitos (forma de “V”), e cujo controle estrutural é evidenciado pelas constantes mudanças bruscas de direção.

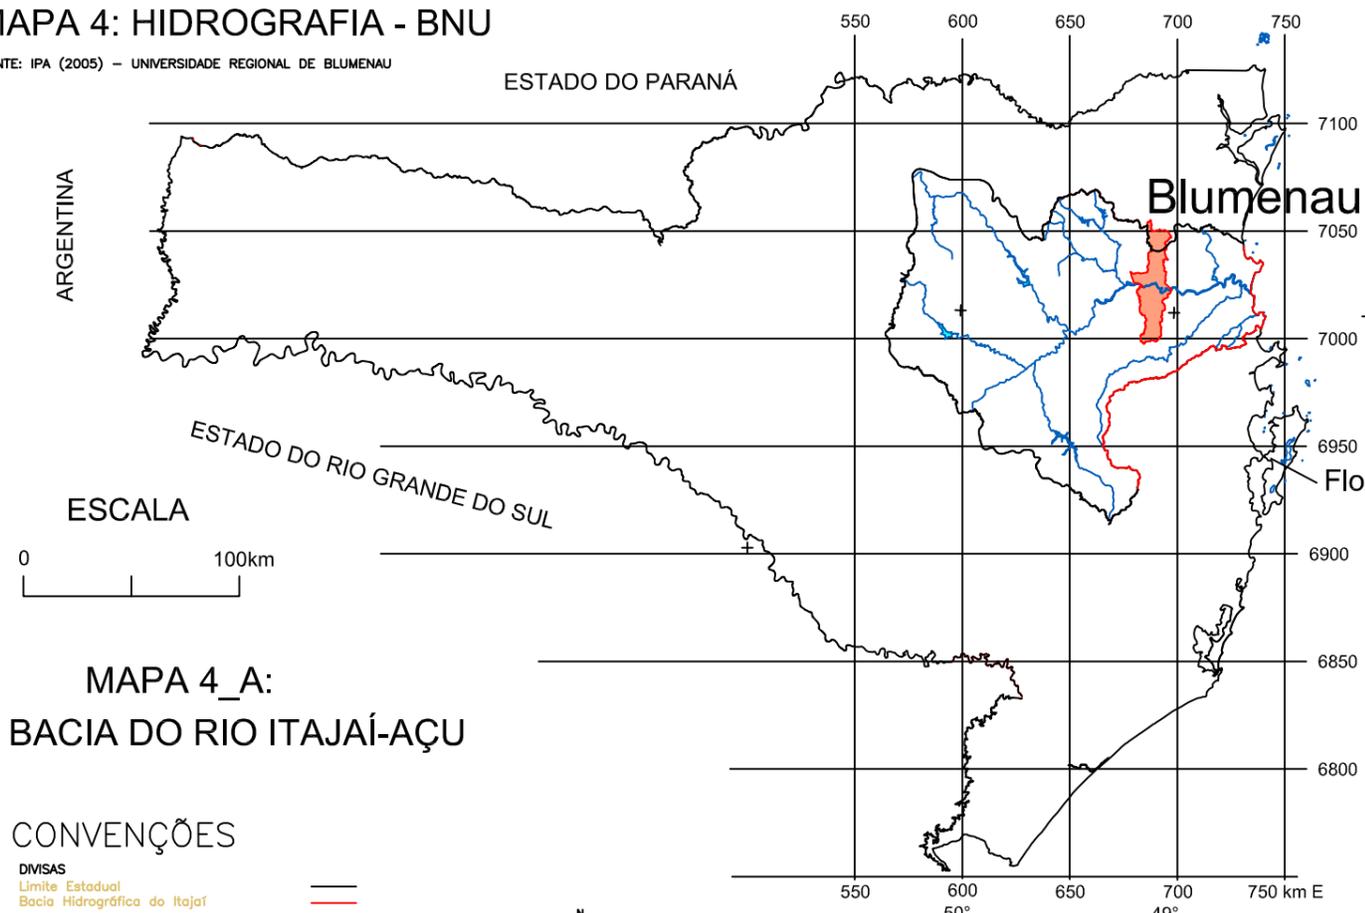
### MAPA 4: HIDROGRAFIA - BNU

FONTE: IPA (2005) - UNIVERSIDADE REGIONAL DE BLUMENAU

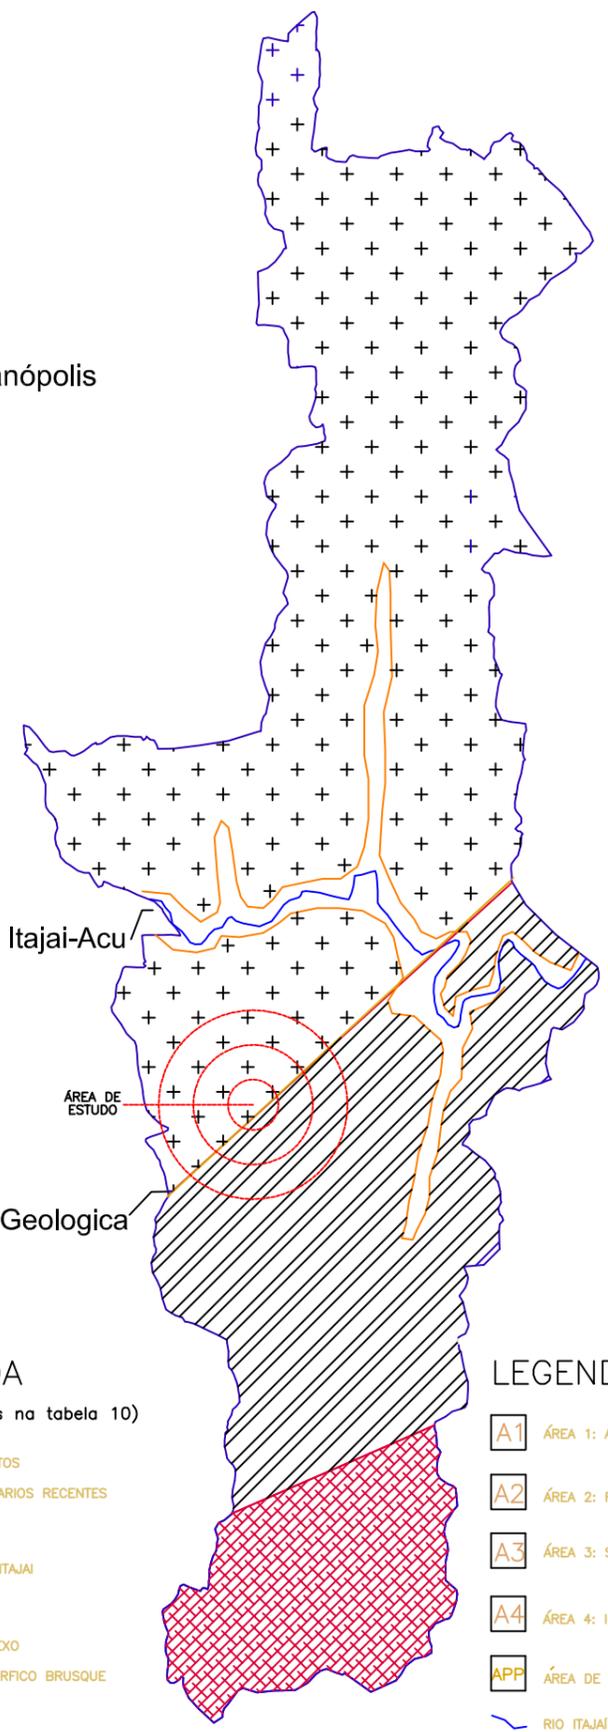
### MAPA 5: ESBOÇO GEOLÓGICO - BNU

FONTE: IPPUB (2005) - PREFEITURA MUNICIPAL DE BLUMENAU  
ESC. ORIGINAL 1:150.000 - AJUSTADA À PÁGINA

Segundo Esboço Geológico da cidade, encontramos em Blumenau rochas do Complexo Luiz Alves, do Complexo Metamórfico Brusque, do Grupo Itajaí e dos sedimentos quaternários recentes (mapa 5). De acordo com suas características, são tipos bastante instáveis principalmente aqueles localizados na porção sul da cidade. Nosso objeto de estudo possui as formações Garcia e Campo Alegre do Grupo Itajaí e, segundo a carta de uso e ocupação do solo, consiste em área de restrições moderadas ou inadequadas à ocupação (mapa 6, p.63).

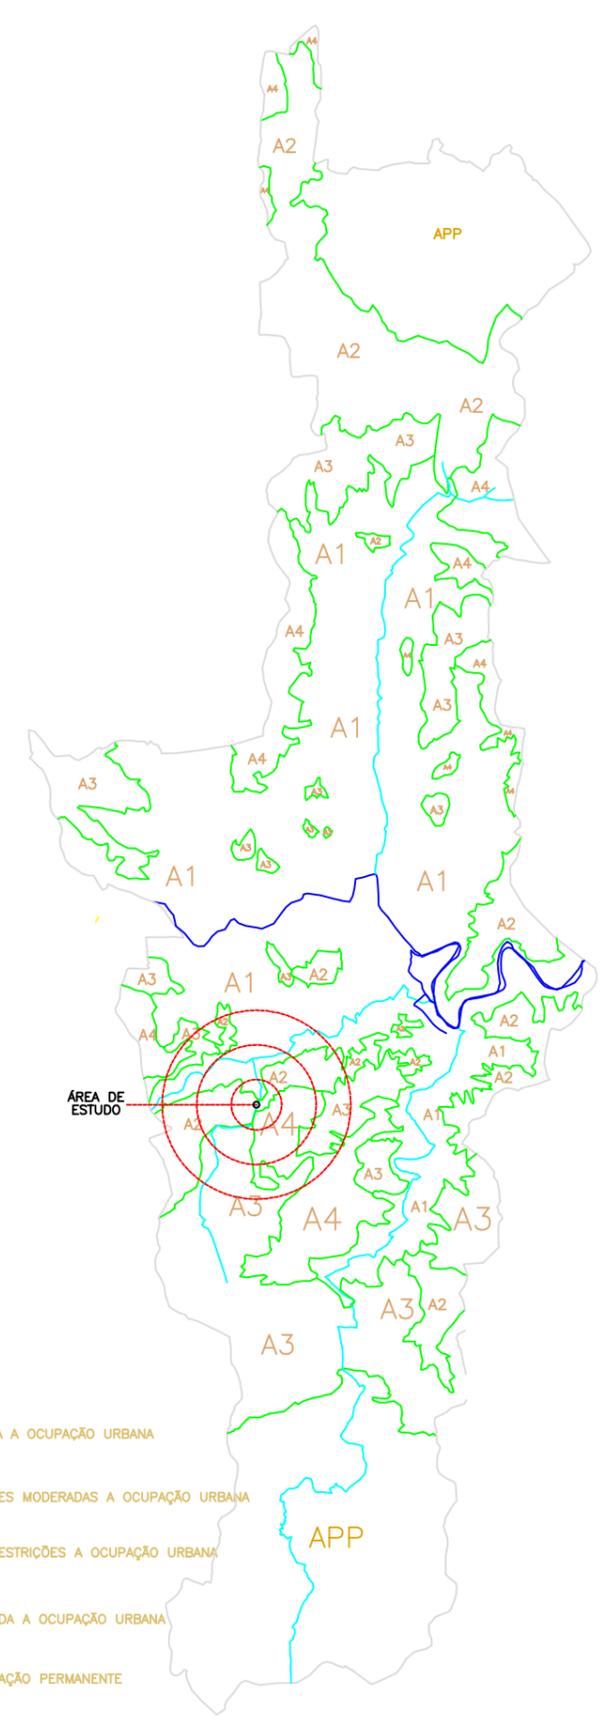
### MAPA 6: CARTA DE USO E OCUPAÇÃO DO SOLO - BNU

- ÁREA 1: ADEQUADA A OCUPAÇÃO URBANA
- ÁREA 2: RESTRIÇÕES MODERADAS A OCUPAÇÃO URBANA
- ÁREA 3: SÉRIAS RESTRIÇÕES A OCUPAÇÃO URBANA
- ÁREA 4: INADEQUADA A OCUPAÇÃO URBANA
- ÁREA DE PRESERVAÇÃO PERMANENTE
- RIO ITAJAI-AÇU
- RIBEIRÕES

FONTE: IPPUB (2005) - PREFEITURA MUNICIPAL DE BLUMENAU  
ESC. ORIGINAL 1:150.000 - AJUSTADA À PÁGINA

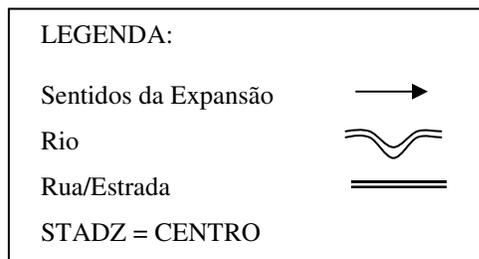
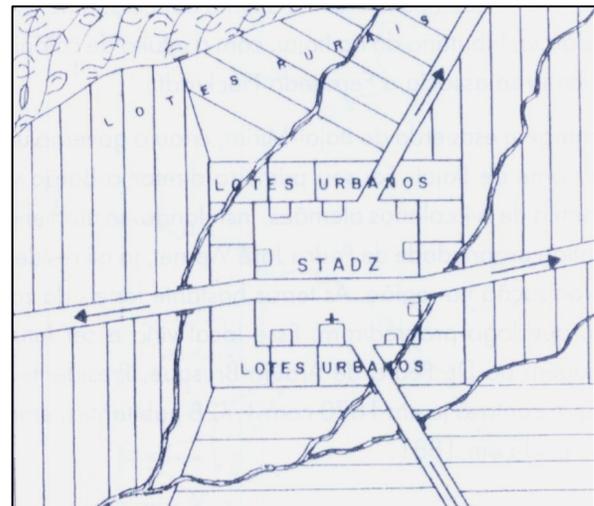
**FIGURA 13** - Modelo povoador Germânico. Fonte: (FRANCO, 2000: 197)

O modelo povoador germânico apresenta uma malha de crescimento radial a partir do seu centro (STADZ) e expansão linear (figura 13). Em Blumenau, observamos uma adaptação a partir do modelo colonizador, uma vez que as suas principais vias acompanharam linearmente a

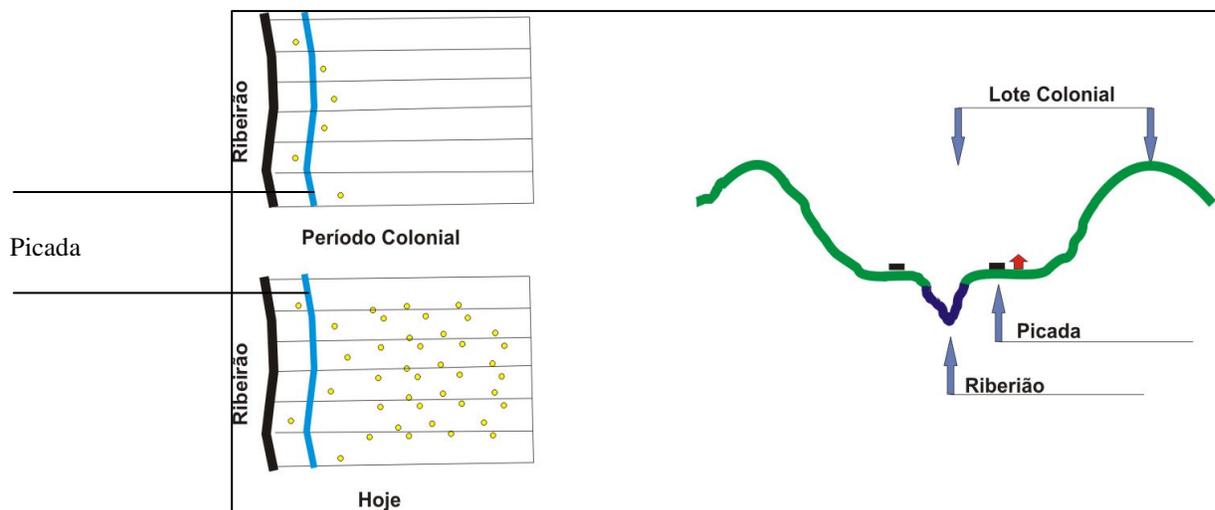
**FIGURA 14:** Influência dos lotes coloniais nos loteamentos. Fonte: SIEBERT, 2000. Adaptação da autora.

O sítio escolhido para o assentamento da colônia Blumenau, há 155 anos, foi a última parte navegável do rio Itajaí-Açú, ponto muito sinuoso, que recebe diversos afluentes, cada um deles formando um vale estreito e íngreme. A divisão das glebas, diferentemente da divisão ilustrada no modelo alemão, acompanhou os vales do rio Itajaí-Açú e seus ribeirões com frentes perpendiculares às estradas gerais de acesso. Essas ruas, que hoje são as principais ruas da cidade, localizaram-se nos fundos de vales e os lotes agrícolas, estreitos e compridos, subiram as encostas dos morros (figura 14). Com isso garantiu-se o principal meio de sobrevivência na colônia, a facilidade de acesso e água a todos os habitantes. (DEFESA CIVIL, 2002: 20)

Essa característica foi determinante para a conformação dos lotes com frente (testada) estreita para a estrada, principalmente junto ao vale do rio, e os fundos tão extensos que se confrontavam, nas linhas divisoras de água, com lotes de outros vales. Essa forma de divisão de lotes marcou profundamente a estrutura fundiária e, conseqüentemente, as malhas urbanas de Blumenau e Vale do Itajaí. Para SIEBERT (2000: 191), este modelo de ocupação deixou sua marca na estrutura fundiária; as glebas que se transformaram em loteamentos com ruas de até um quilômetro de extensão ficaram na pior situação topográfica possível e sem ligação entre si, sobrecarregando o sistema viário principal.

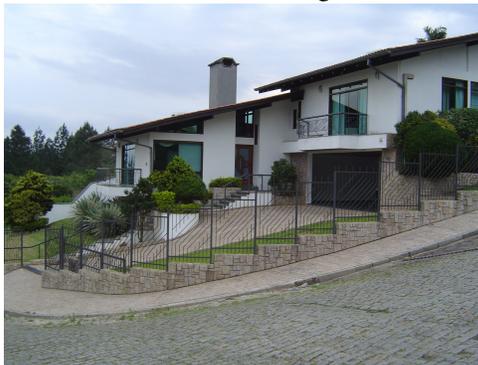
**FOTO 15:** Ruas Braunschweig/Hasselfelde

No cruzamento das ruas Braunschweig e Hasselfelde, a residência da foto 15 trabalha com a dupla declividade do terreno, usando uma rampa de acesso à garagem em um nível superior, e um acesso para pedestres no nível inferior.

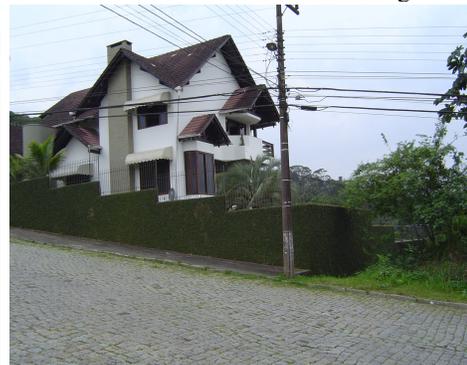
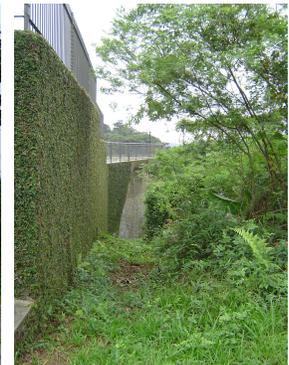
**FOTOS 16 E 17:** Rua Braunschweig

A residência das fotos 16 e 17 também se encontram em terreno com dupla declividade e, com aproximadamente 40m de testada, tiram partido de três níveis para a solução arquitetônica. Na parte dos fundos da casa, observamos um avanço da laje para agregar espaço livre à construção, funcionando como um mirante à Área de Preservação Ambiental.

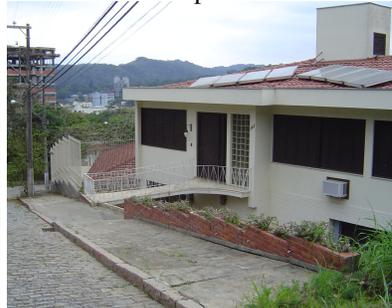
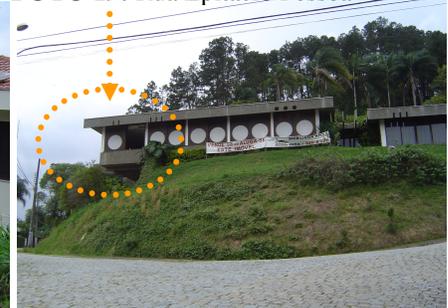
**FOTO 18:** Rua Epitácio Pessoa

**FOTO 19:** Rua Epitácio Pessoa

patamares arborizados, vencendo aproximados 12 metros de altura. Ainda, localizada à rua Epitácio Pessoa (ZR1) optou-se, em uma residência com 15 metros de testada, por um acesso para veículos utilizando uma rampa que leva ao nível inferior da casa, e um acesso social por uma pequena passarela, evitando a execução de aterro (foto 18). Ao final da mesma rua, a parte da casa identificada na foto (foto 19), preservou o perfil lateral esquerdo do terreno utilizando em sua laje-piso grandes vigas em balanço como forma de ampliar o espaço da residência sem realizar aterros e muros de contenção.

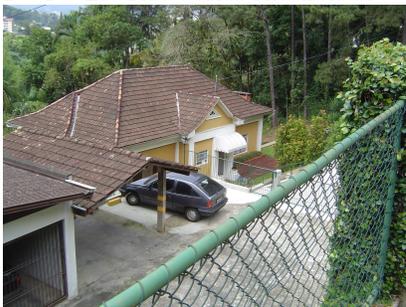
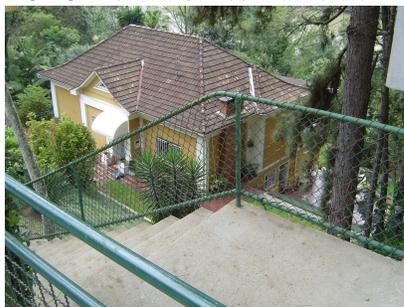
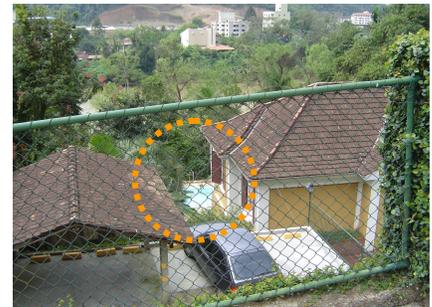
**FOTO 20:** Rua Carlos Riachbieter

**FOTO 21:** Rua Carlos Riachbieter

**FOTO 22:** Rua Carlos Riachbieter

A ocupação do leito do rio Itajaí-Açu é muito freqüente - apesar da proibição, em 1997, de ocupações abaixo da cota de 10 metros - e, não raro, as declividades são bastante acentuadas caracterizando ocupações em encosta. No entanto, citamos um novo exemplo onde as soluções técnicas adotadas nessas ocupações garantem a exploração do potencial paisagístico sem implicar nos riscos geológicos e na vulnerabilidade da população local, como no caso do Morro do bairro Boa Vista (figura 17). Grande extensão de área inundável foi ocupada nas proximidades dos rios e ribeirões, como na residência localizada à rua Carlos Riachbieter (área circulada nos mapas 12 e 13), onde observamos uma declividade pouco maior que 30% em lote cuja área é parcialmente inundável. Desta forma, a construção principal está entre as cotas 20 e 25, onde não há o risco de inundação nos casos mais críticos (até 17 metros). A entrada de veículos é feita por uma rua em rampa e a garagem está localizada em um nível superior ao da casa (foto 20). O acesso de pedestres à entrada principal da casa é feito por uma escadaria que inicia a partir da calçada (foto 21). Por último, a área de lazer e piscina encontram-se em um terceiro nível (em destaque na foto 22), aproveitando a paisagem do rio. A vegetação existente no terreno vizinho

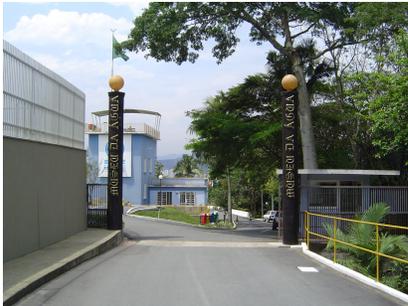
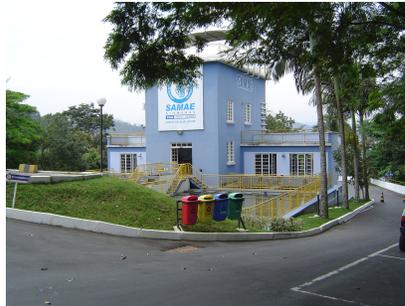
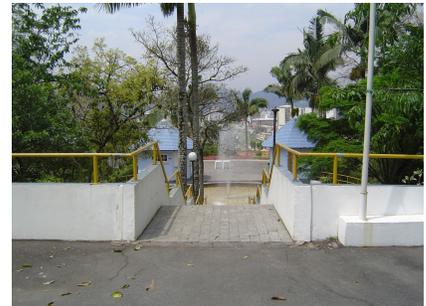
**FOTO 23:** Museu da Água

**FOTO 24:** Museu da Água

**FOTO 25:** Museu da Água

Outra ocupação de encosta que merece destaque é o Museu da Água localizado à Rua Lages, também no bairro Boa Vista (figura 17). O museu está em ZPA, chegando à 75 metros de altitude. Como vimos no capítulo 2.1, funcionava nesse local a primeira Estação de Tratamento de Água da cidade (ETA 1), fundada em 1943. Portanto, os índices urbanísticos definidos pelo Plano Diretor em 1997 (tabela 10), ainda não eram vigentes nessa época, justificando os parcelamentos em ZR1 da área do museu e de seu entorno. Na foto 23, vemos em primeiro plano o estacionamento para visitantes. Descendo a rampa lateral direita (foto 24), chegamos na

Estação de Tratamento, que possui um mirante em sua cobertura. Em seguida, descemos para duas áreas livres (foto 25); a primeira com um espelho d'água e a segunda com área contemplativa, funcionando como mais um mirante. Existe uma maquete do museu que fica exposta ao público visitante e ilustra com mais detalhes o partido do projeto (fotos 26 e 27).

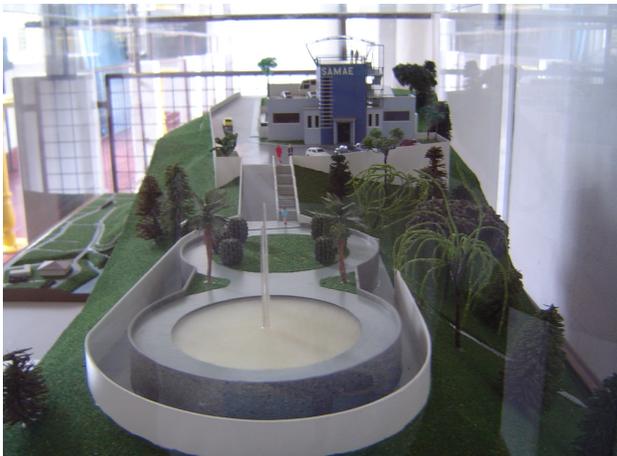
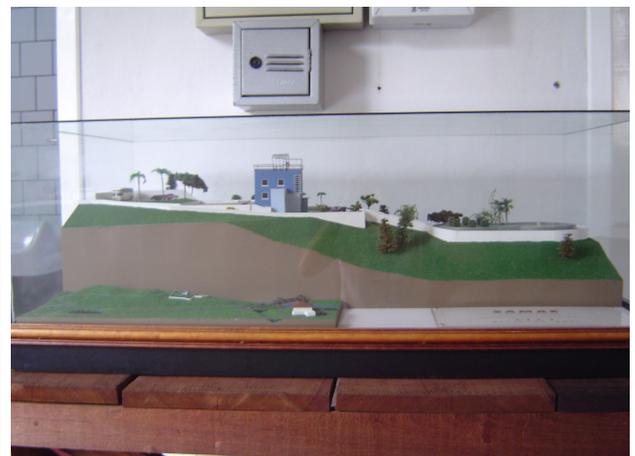
**FOTO 26:** Maquete Museu da Água

**FOTO 27:** Maquete Museu da Água

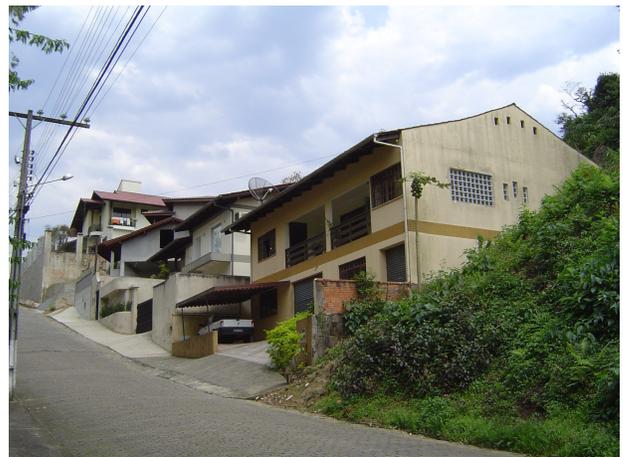
**FOTO 28:** Rua Clara Persuhn

No trecho da foto 28, os lotes estão em aclave ou dupla declividade e apresentam cortes, muros de contenção, recolhimento das águas pluviais, rampas de acesso para veículos e aproveitamento da frente menos acidentada do terreno, obedecendo o recuo de 4m.

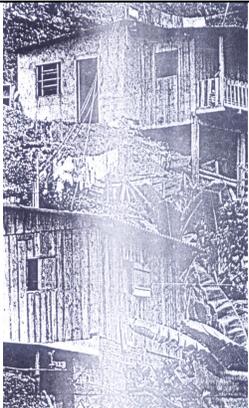
Descrição da Notícia		
	Jornal de Santa Catarina	18 e 19/05/1997	Blumenau
	<b>Os morros estão sendo diagnosticados</b>		
	<p>“(...) quase sem saber por onde começar, os técnicos da prefeitura buscam traçar a radiografia fiel das áreas de risco para que medidas de segurança possam ser tomadas (...) a defesa civil espera ainda traçar uma estratégia preventiva. Hoje, só são conduzidas aos abrigos as famílias atingidas. Negredo conta que, com as informações precisas, é possível instalar pluviômetros nas encostas dos morros e, conforme o índice das chuvas, determinar a evacuação das residências antes da tragédia.” Conforme dados da FAEMA, 3 mil pessoas vivem em sub moradias.</p>		
<p>Por que os deslizamentos acontecem Fonte: IPPUB, SEMAC, Defesa Civil, JSC, 1997</p>

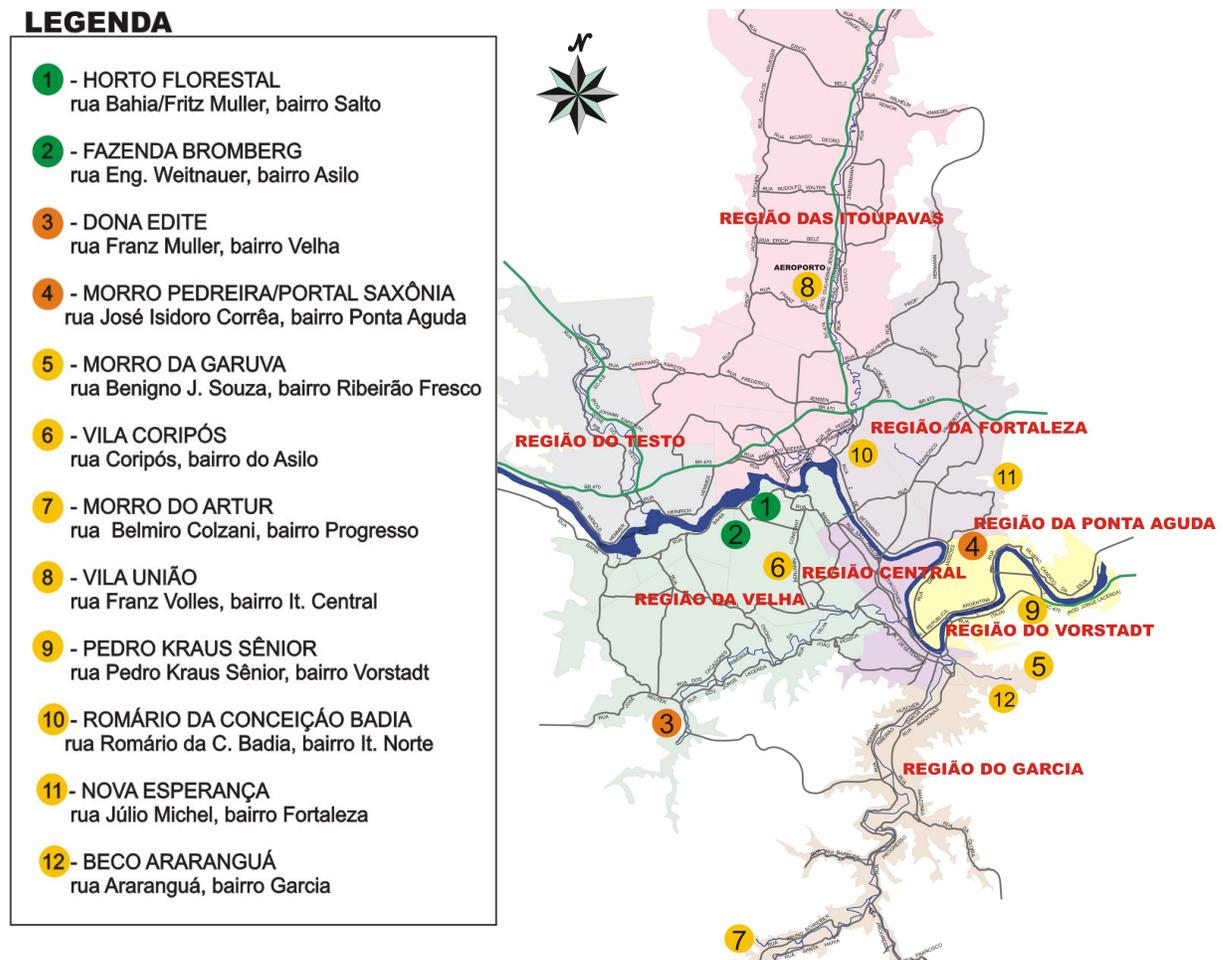
FIGURA 22: Mapa dos Bolsões de Pobreza em Blumenau. Fonte: Secretaria da Habitação – PMB (2004)

A área da Velha consiste, hoje, em um dos Bolsões de Pobreza (ou favelas) na cidade (figura 22). Esses bolsões coincidem com áreas sujeitas aos deslizamentos de terra e atingidas por enxurradas.

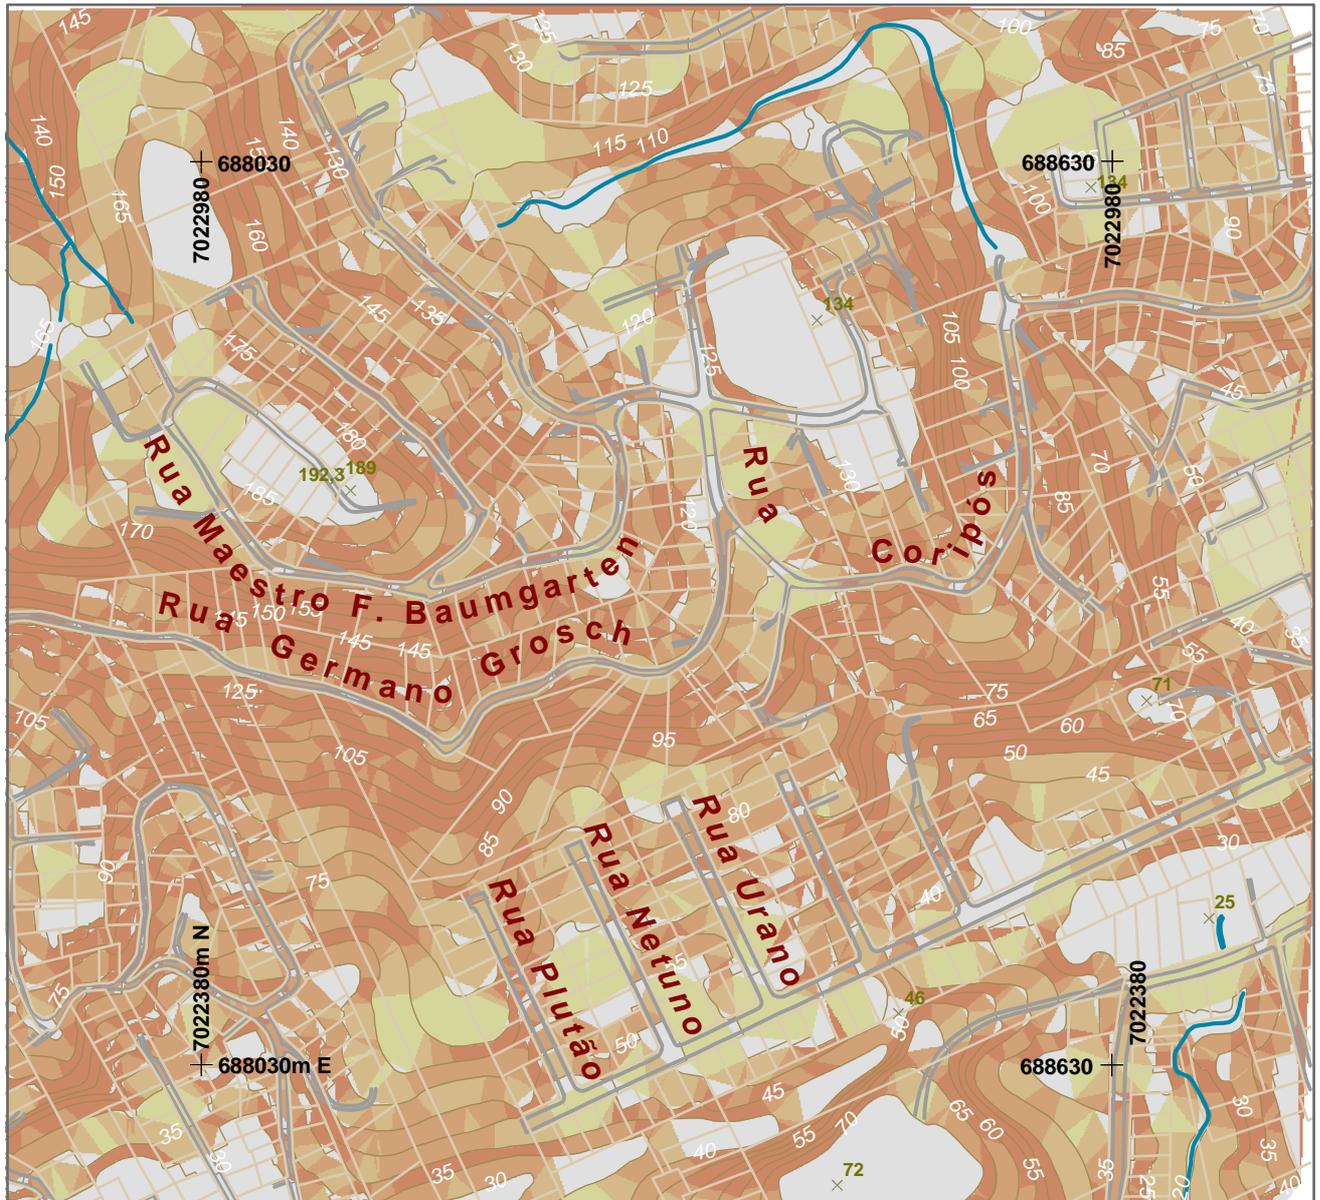
## Morro Coripós

Blumenau - SC — Escala 1: 5.000

### Declividade (%)

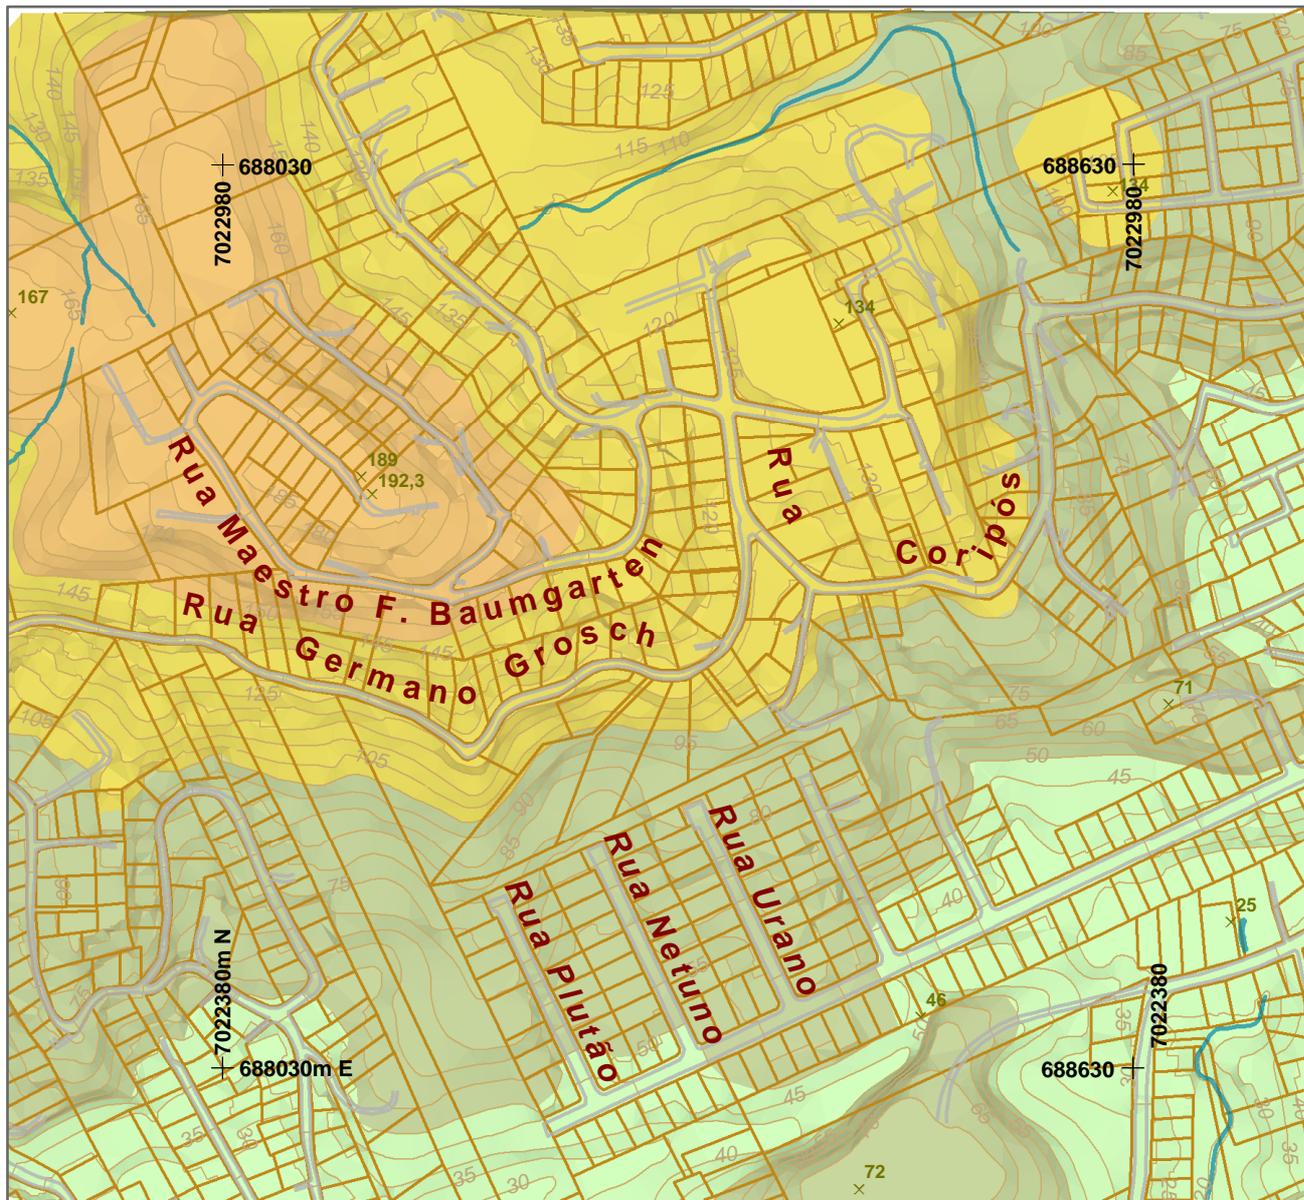
## Morro Coripós

Blumenau - SC — Escala 1: 5.000

### Altitudes (m)

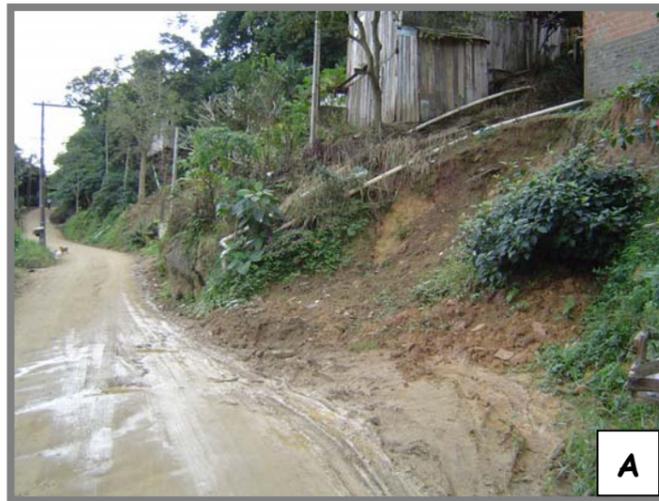
FIGURA 23: Localização Coripós. Fonte: Secretaria de Habitação (2003). Adaptação da autora.

<sup>35</sup> Ver figuras 22 e 23 sobre a área comprometida pelo laudo técnico.

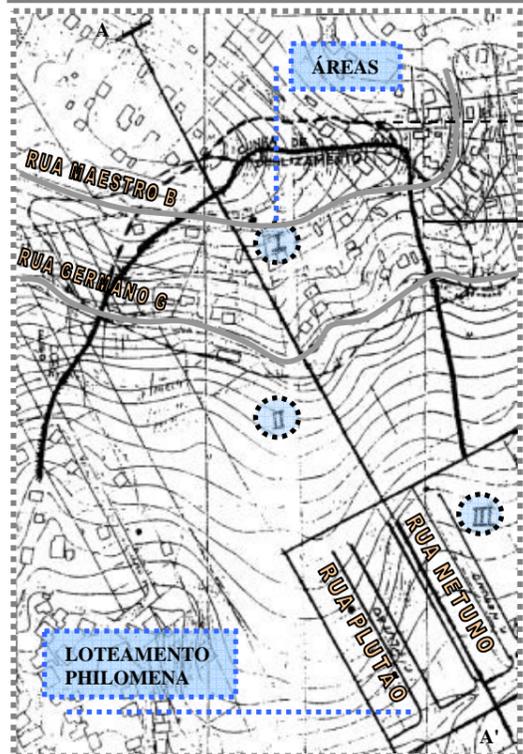
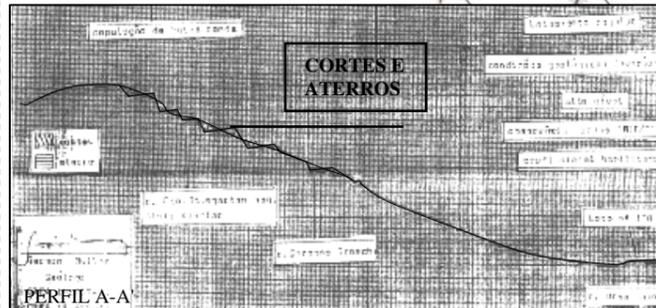
MAPA 18: Carta Digital Planialtimétrica do Morro Coripós. Fonte: TEKHA (2003). Adaptação da autora.

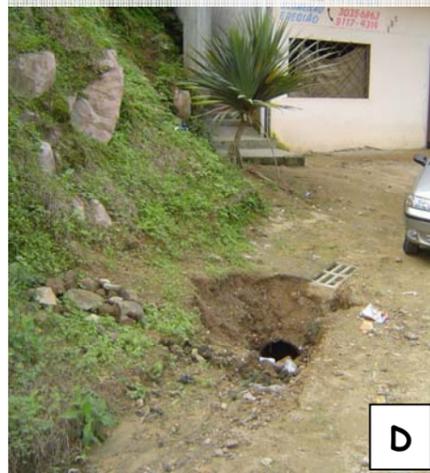
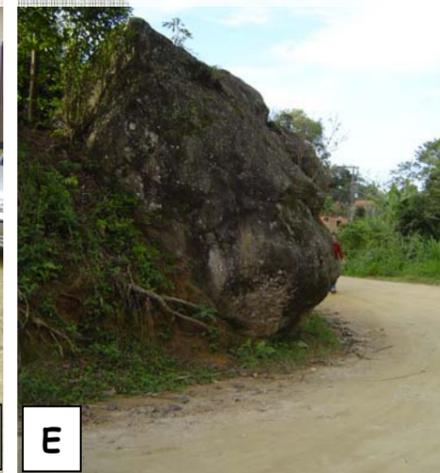
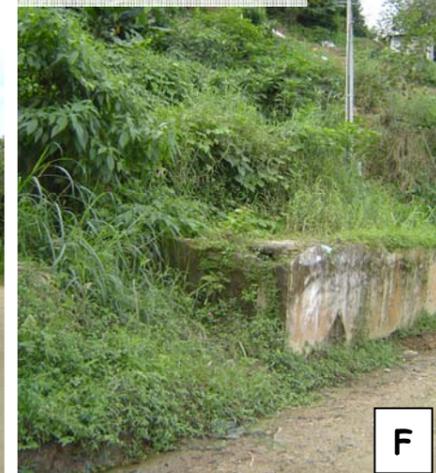
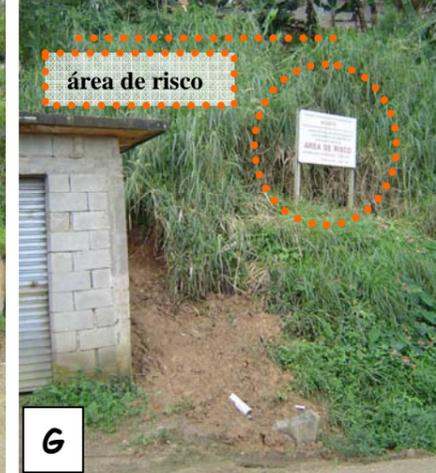
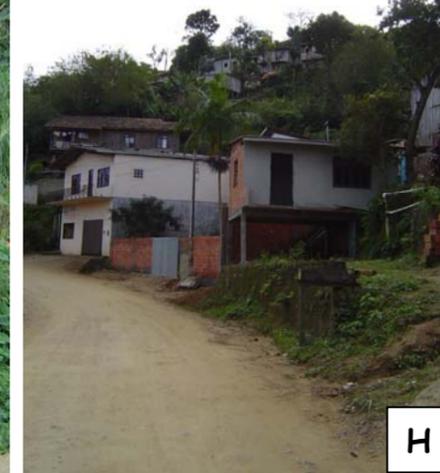
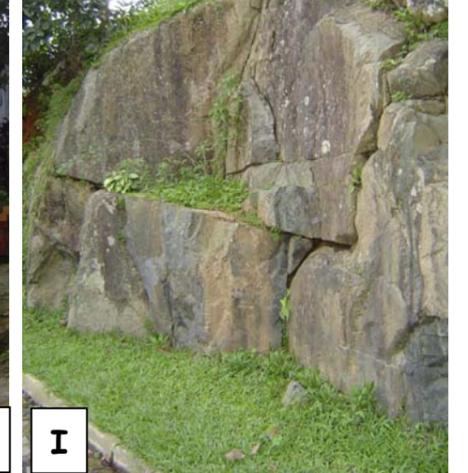
FOTOS A – I: Coripós. Fonte: Amanda Máximo (2005)

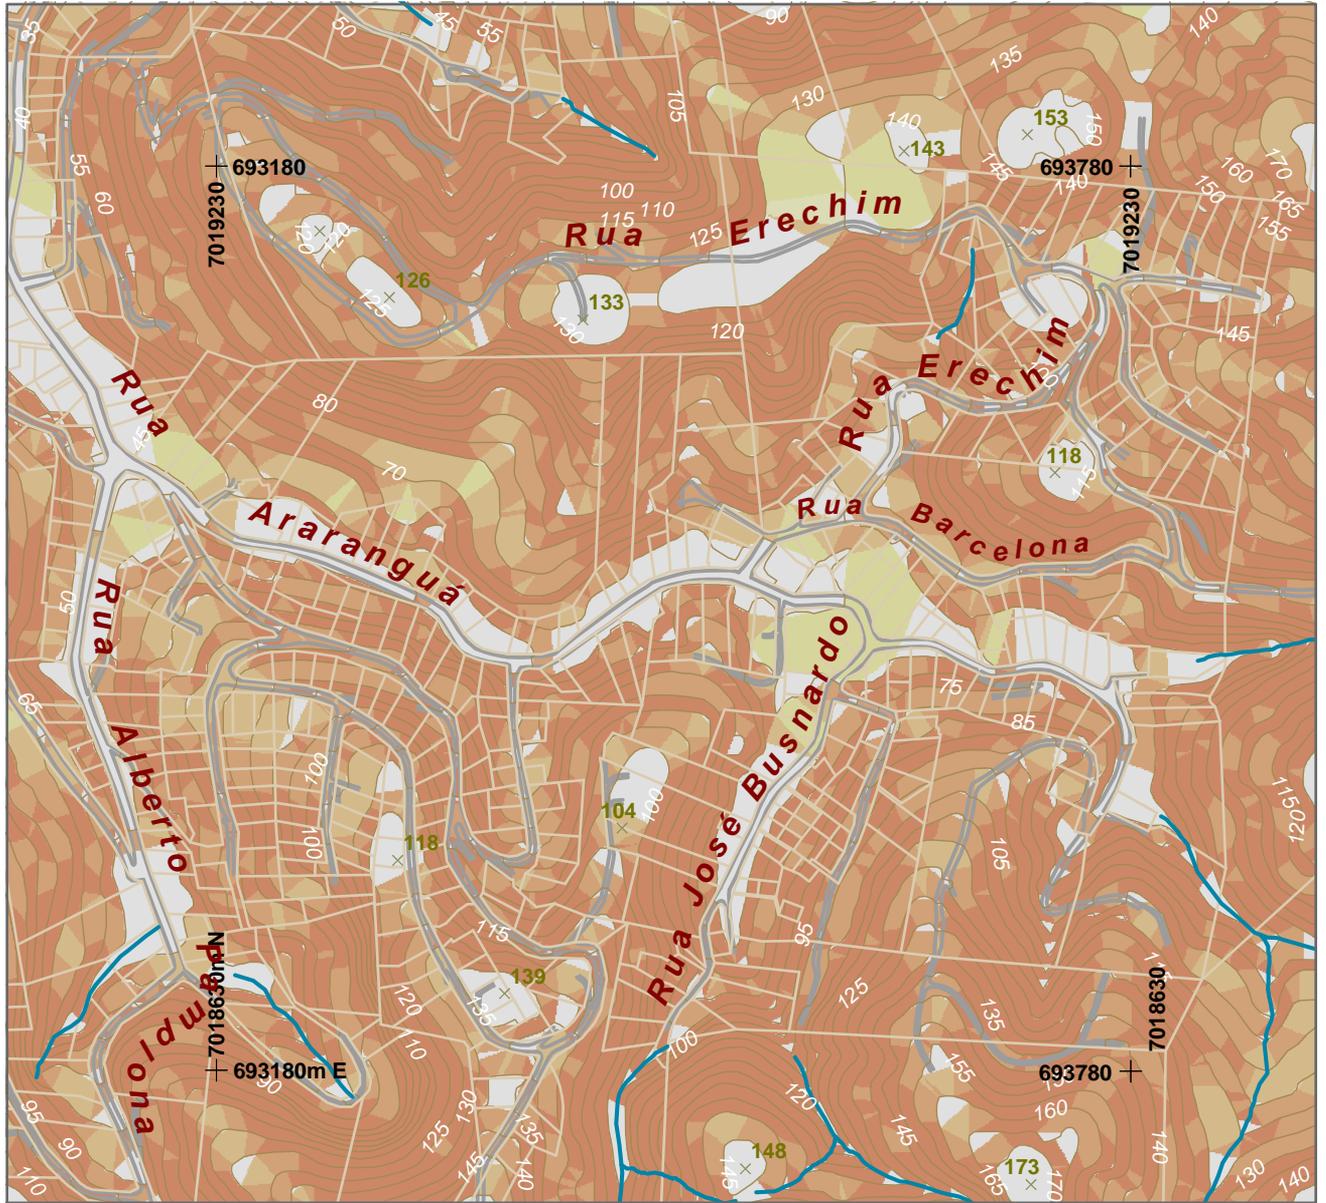
## Rua Araranguá e Imediações

Blumenau - SC — Escala 1: 5.000

### Declividade (%)
