# UMA ANÁLISE DO RISCO NAS OCUPAÇÕES URBANAS DE ENCOSTAS

*Blumenau - SC*

DISSERTAÇÃO DE MESTRADO – ALUNA AMANDA CAROLINA MÁXIMO  
ORIENTADORA PROF. DR<sup>a</sup> SÔNIA AFONSO

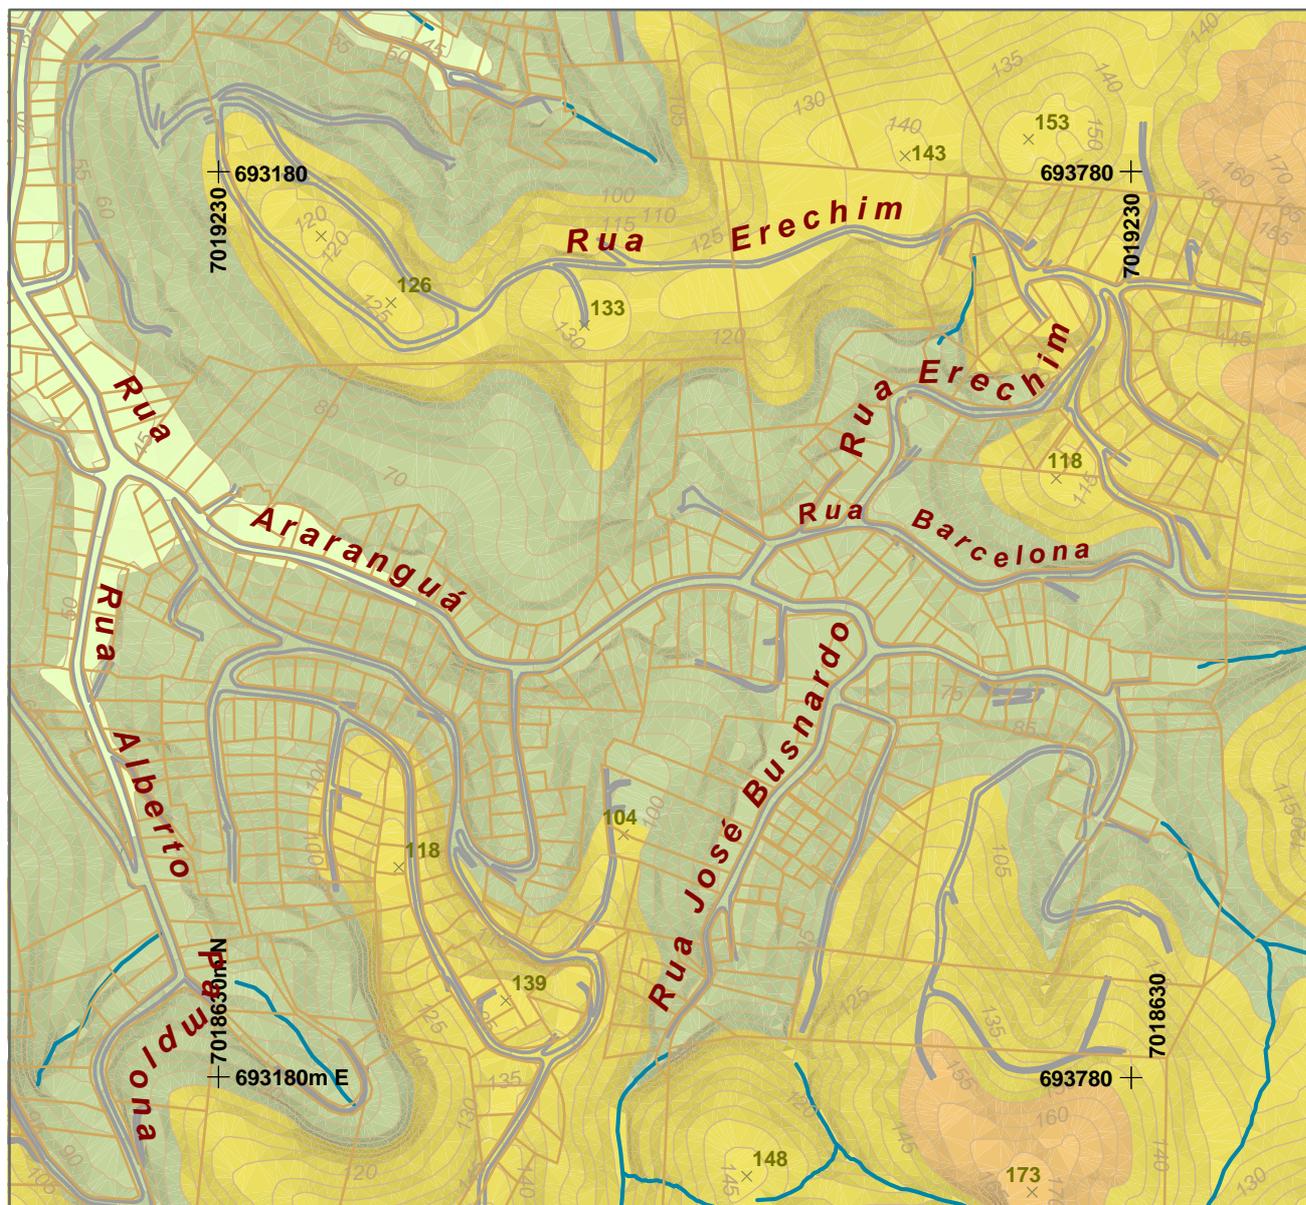
## Rua Araranguá e Imediações

Blumenau - SC — Escala 1: 5.000

### Altitudes (m)

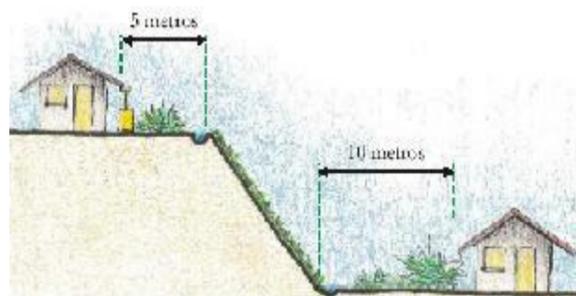
**FIGURAS 27 E 28:** Ocupação dos morros. Fonte: Alheiros e Medeiros (2003).

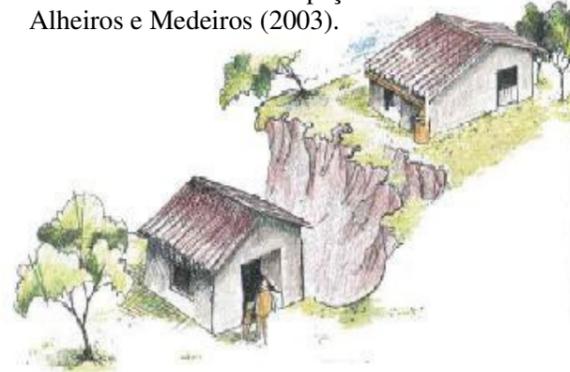
B

**FOTOS A – J:** Araranguá e Imediações. Fonte: Amanda Máximo (2005)

**Foto A:** Área de alta declividade, cortes mal dimensionados e ocupação indevida. As lonas pretas colocadas no talude inferior a casa em destaque tentam evitar a queda do barranco, auxiliando na impermeabilização do terreno. Estas medidas adotadas pelos moradores são muito comuns, mas indevidas. Para Alheiros e Medeiros (2003), cortes em locais como estes são de alto risco e podem afetar as casas vizinhas. Se a casa fica muito perto do talude superior ou muito próxima à borda ou pé do talude inferior, mesmo que este seja baixo, existe o risco de deslizamento. Neste caso, seria necessário realizar um retaludamento para diminuir a inclinação. Os autores consideram, ainda, que as medidas ideais de afastamento são de 5 metros do talude superior e de 10 metros do talude inferior (figuras 27 e 28). Para Macedo (2001: 102), várias tentativas já foram feitas pelo meio técnico em determinar qual a distância que os materiais mobilizados atingem a partir da base do escorregamento; e acredita que há de se considerar como uma largura da faixa de segurança, ao menos em caráter provisório, da ordem de uma vez a altura do talude.

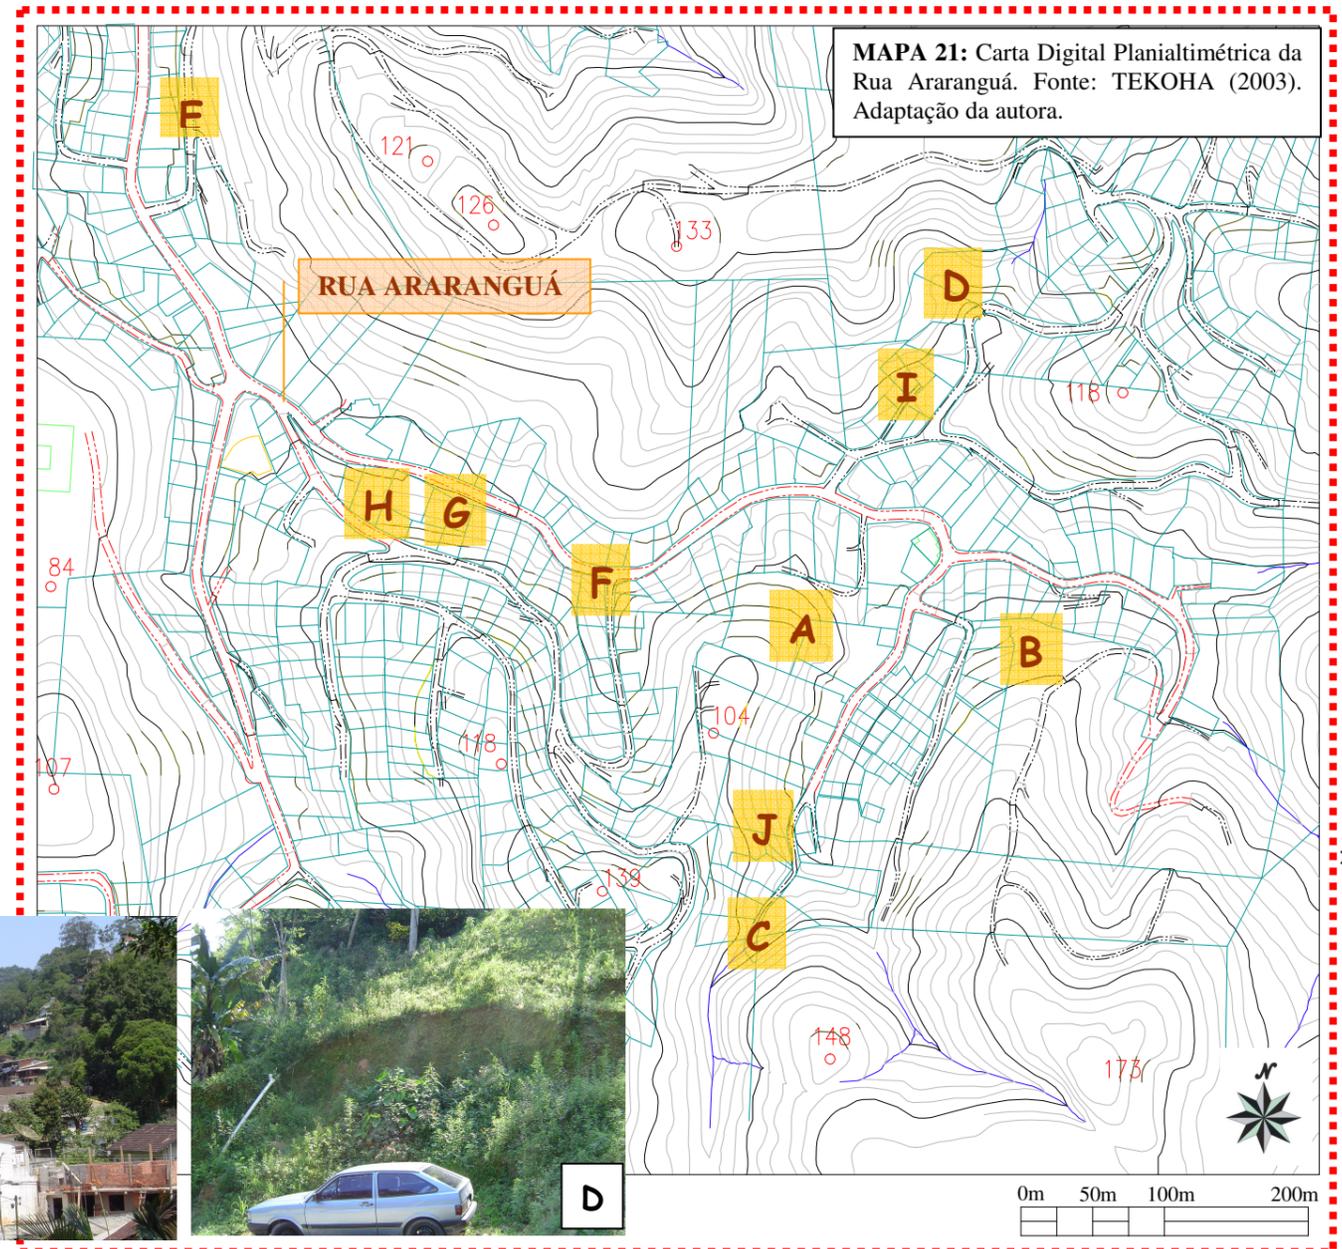
**MAPA 21:** Carta Digital Planialtimétrica da Rua Araranguá. Fonte: TEKOKA (2003).  
Adaptação da autora.

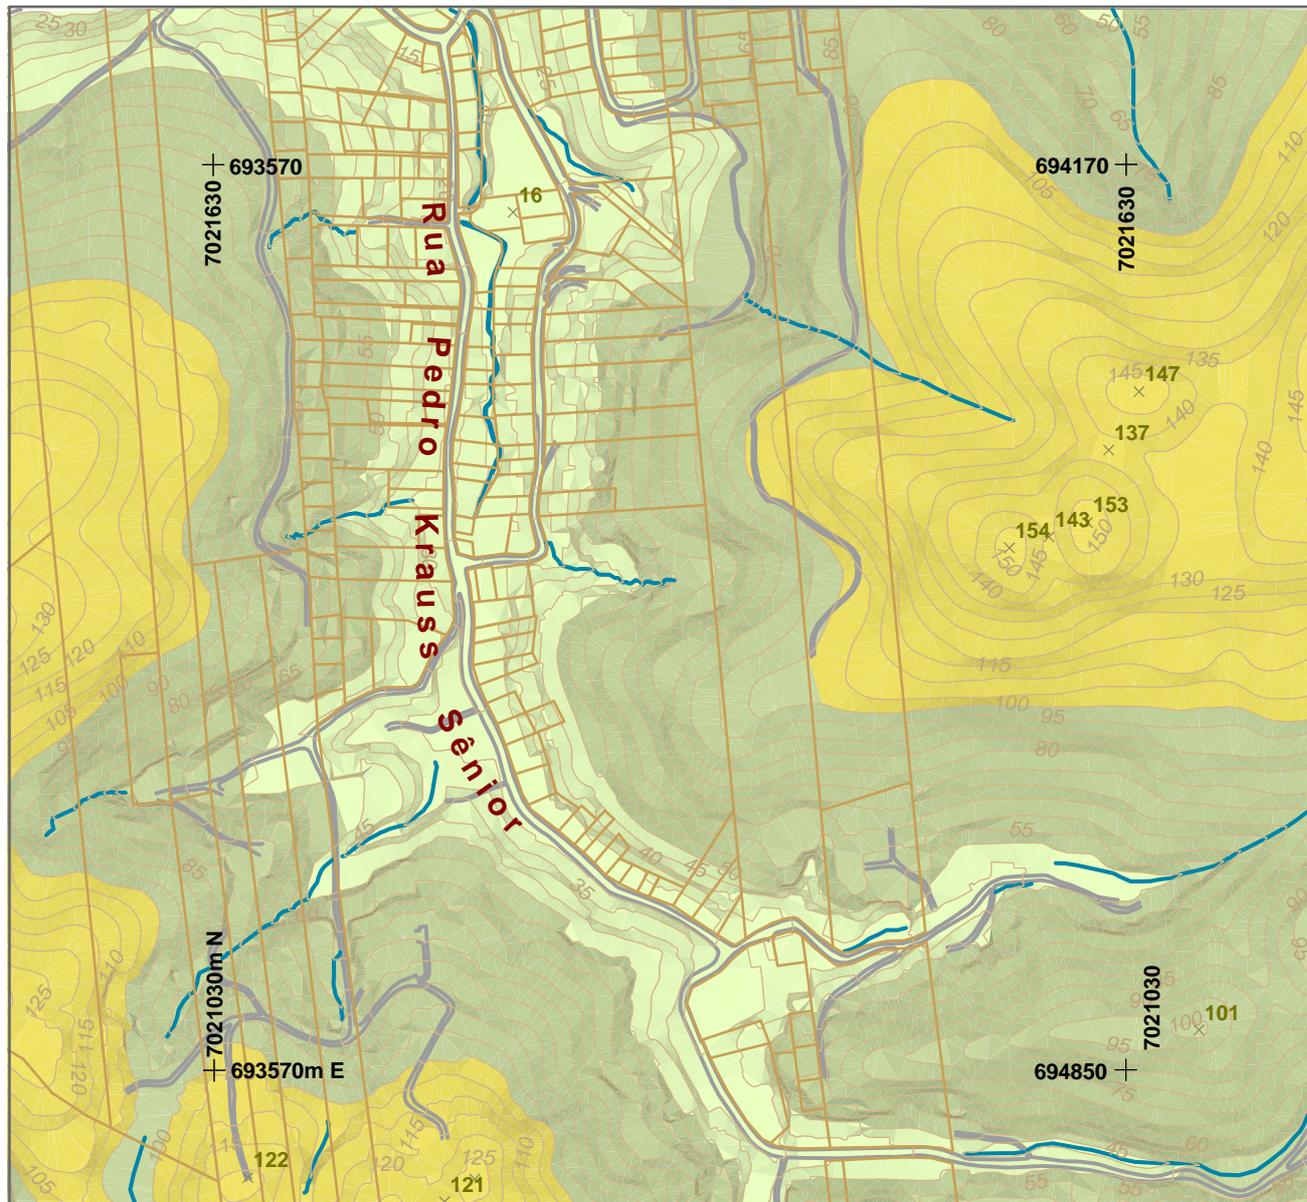
## Rua Pedro krauss Sênior

Blumenau - SC — Escala 1: 5.000

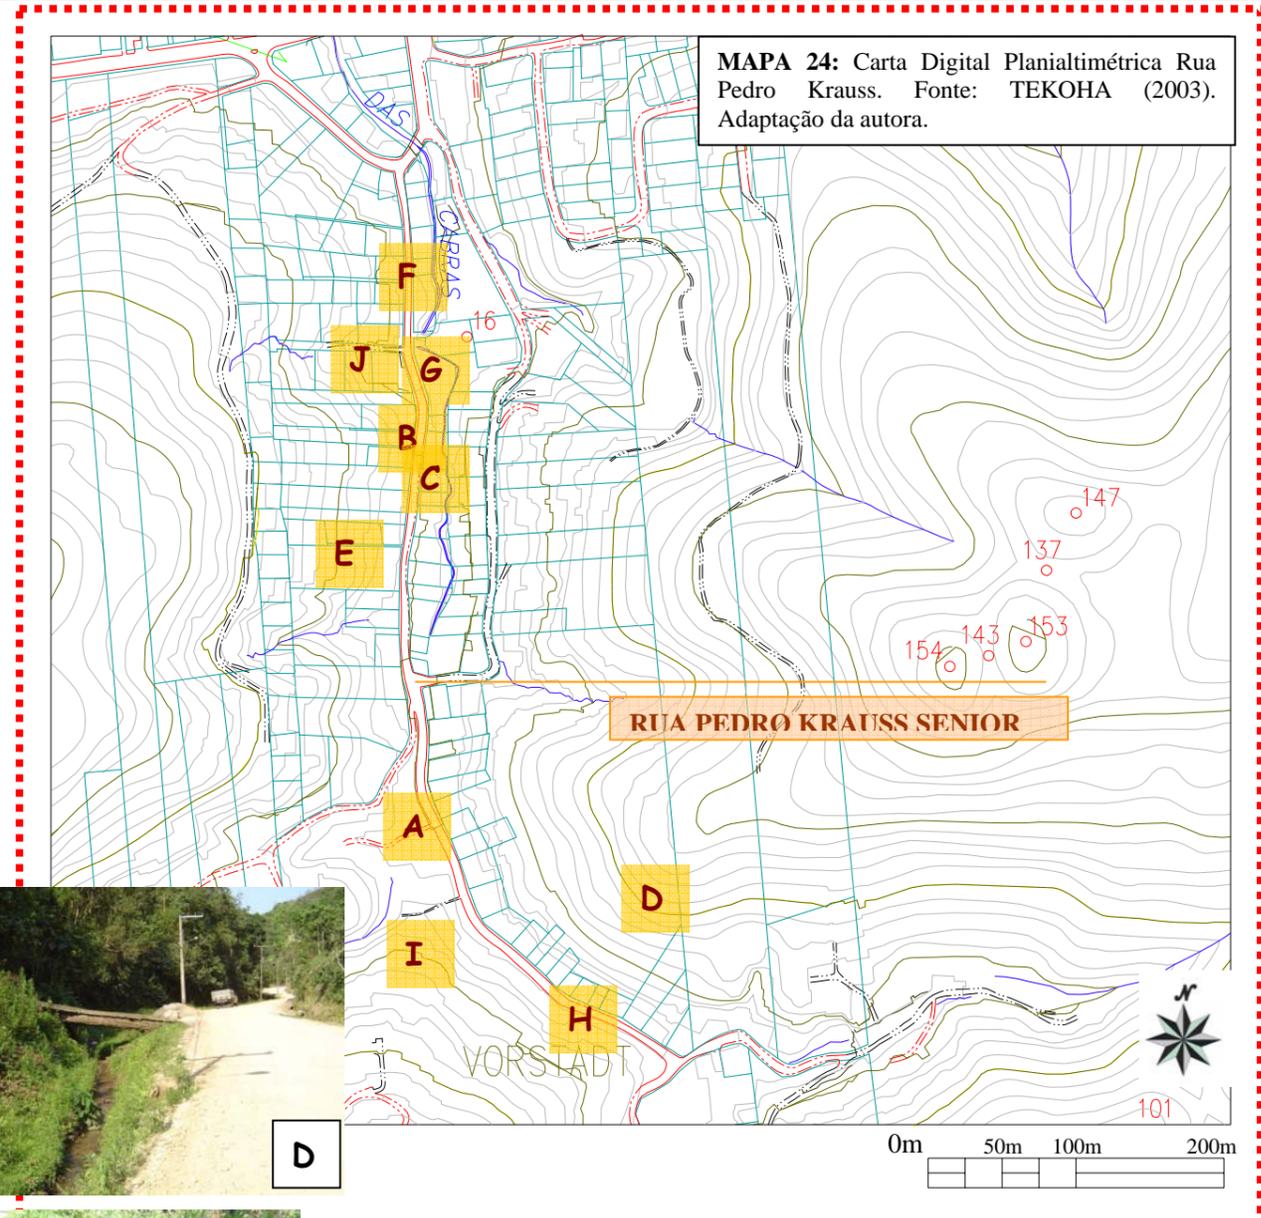
MAPA 24: Carta Digital Planialtimétrica Rua Pedro Krauss. Fonte: TEKHOA (2003). Adaptação da autora.

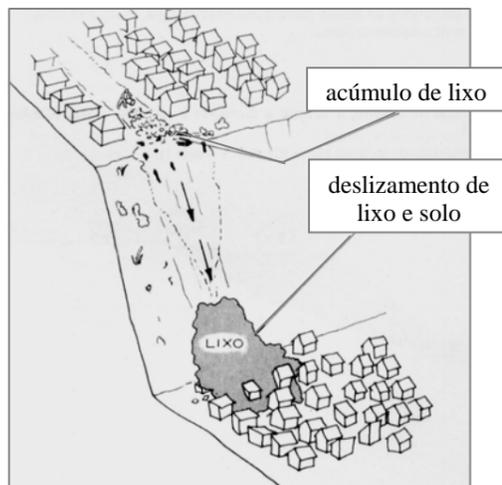
FIGURA 30: Deposição de lixo em encosta. Fonte: Cunha (1991: 60).

**Foto A:** Residência em declividade acima de 55% e com grande quantidade de lixo acumulado no pé do talude na encosta. Para Cunha (1991: 61), o lixo é um material muito fofo e de alta porosidade, o que permite sua rápida saturação e excessivo aumento de peso, condicionando facilmente seu escorregamento. Afirma, ainda, que dependendo da situação, o escorregamento pode envolver apenas o lixo ou também atingir a parte superficial do terreno (figura 30). A situação pode se tornar ainda mais grave quando o lixo é lançado juntamente com as águas servidas, em linhas de drenagem naturais, exatamente o caso da residência ilustrada na foto.

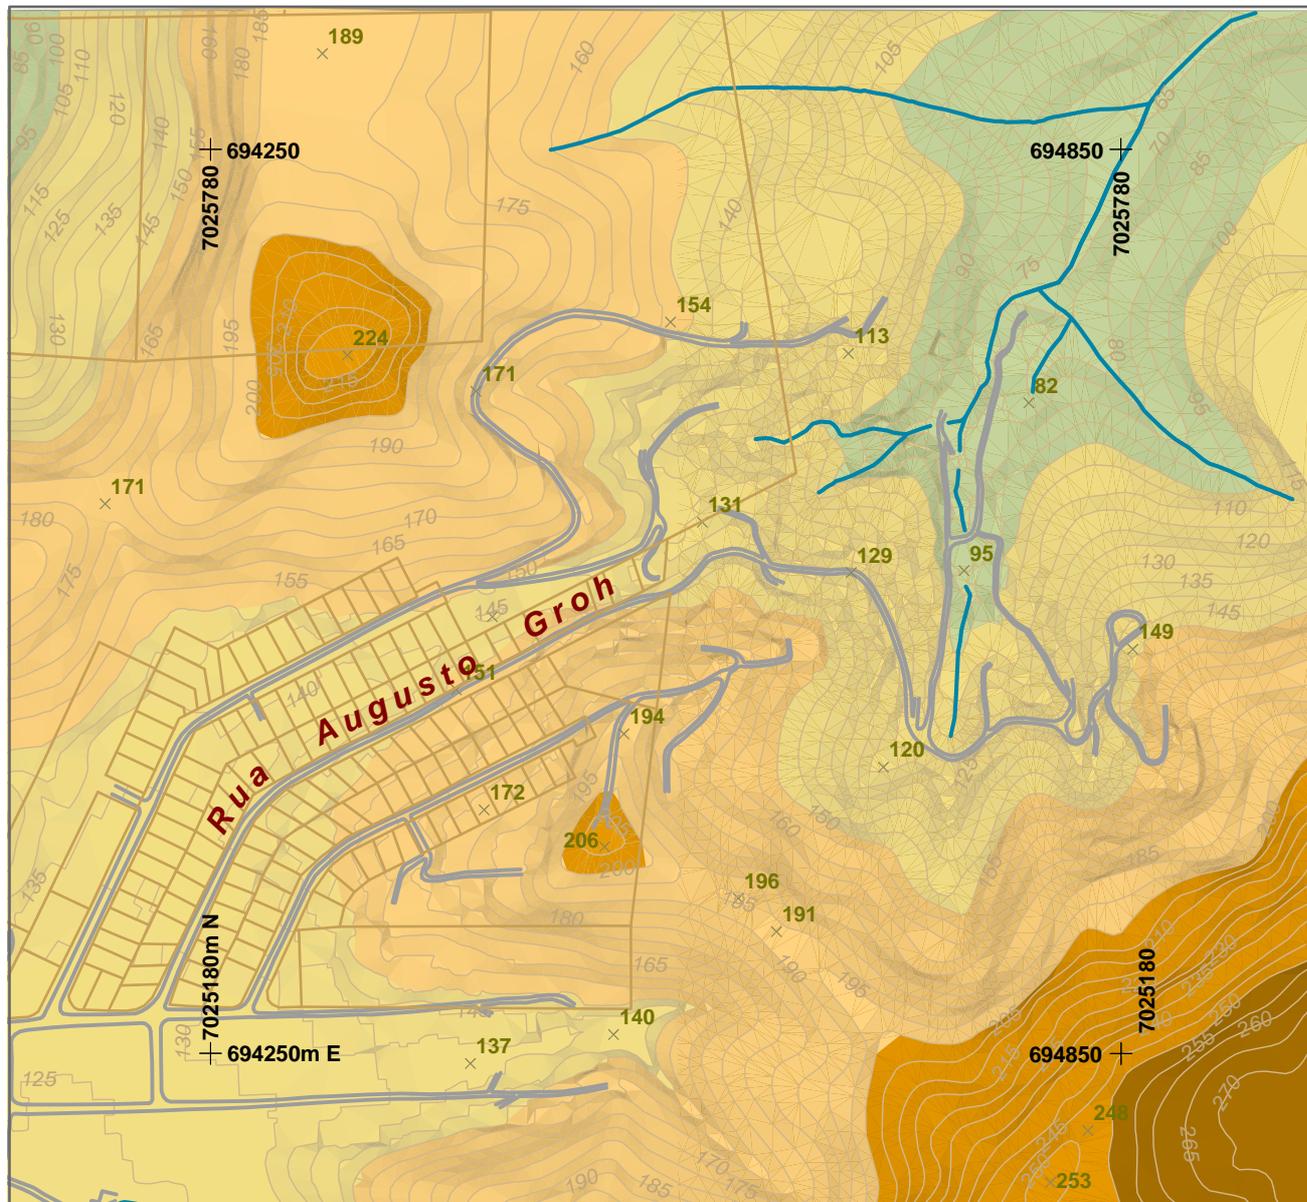
## Nova Esperança

Blumenau - SC — Escala 1: 5.000

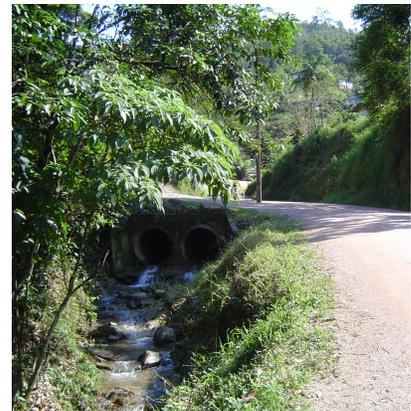
**FOTO 34:** Ribeirão Colzani, morro do Arthur. Fonte: Arquivo da autora (2005).

A primeira impressão ao chegar ao local é da forte presença do rio Colzani (foto 34). Por ser grande fonte de água natural, os moradores captam esta água não tratada para o consumo através de canos e mangueiras. A infraestrutura urbana é quase inexistente, não possuindo sistema público de abastecimento de água, tratamento de esgoto, coleta de lixo (apenas início do morro), nem instalações elétricas adequadas. O morro do Arthur é, entre todas as áreas visitadas, onde percebemos maior concentração de esgoto correndo a céu aberto em direção ao rio.

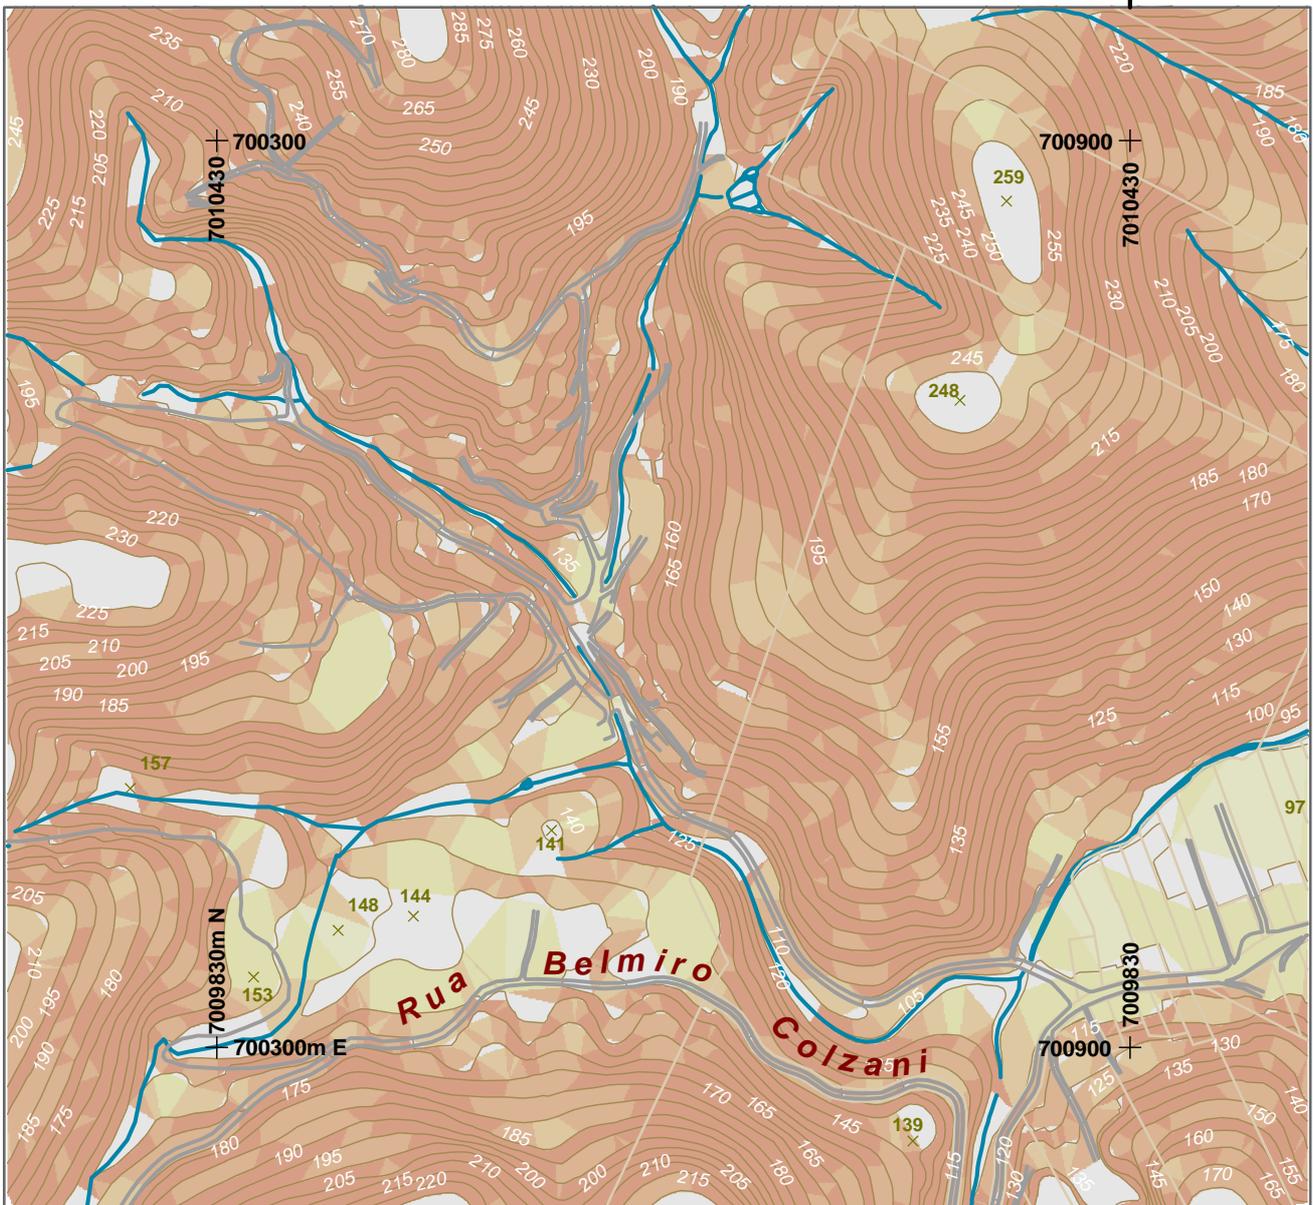
## Morro Arthur

Blumenau - SC — Escala 1: 5.000

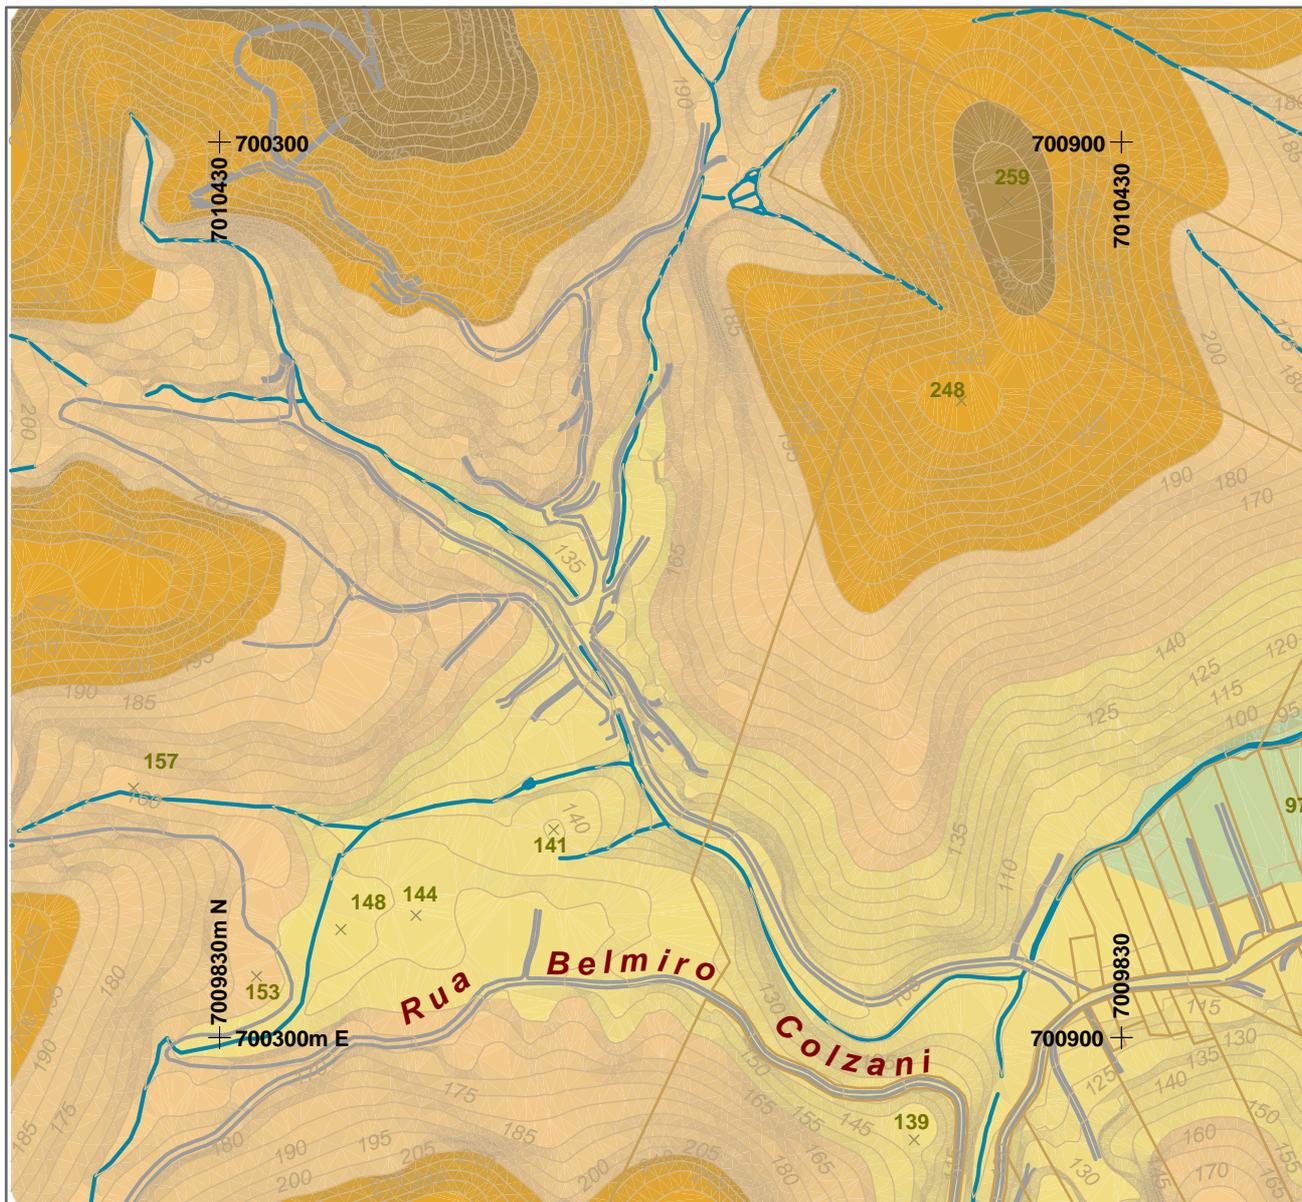
## Morro Arthur

Blumenau - SC — Escala 1: 5.000

A segunda porção é a nossa área visitada (ver mapa altitude, p. 132) e é caracterizada por uma ocupação por pessoas de renda mais baixa, pelo predomínio de casas em madeira, por declividades acentuadas (acima de 30 e 40 graus), e por certa freqüência de movimentações de massa. A erosão é percebida com média a altas densidades, principalmente em formas de sulcos onde o solo está exposto por cortes e aterros, sem medidas de proteção superficial. Alguns fenômenos de rastejo e trincas no solo são observados em pontos mais isolados, onde as declividades são bastante elevadas. O levantamento fotográfico realizado em campo traz os seguintes dados:

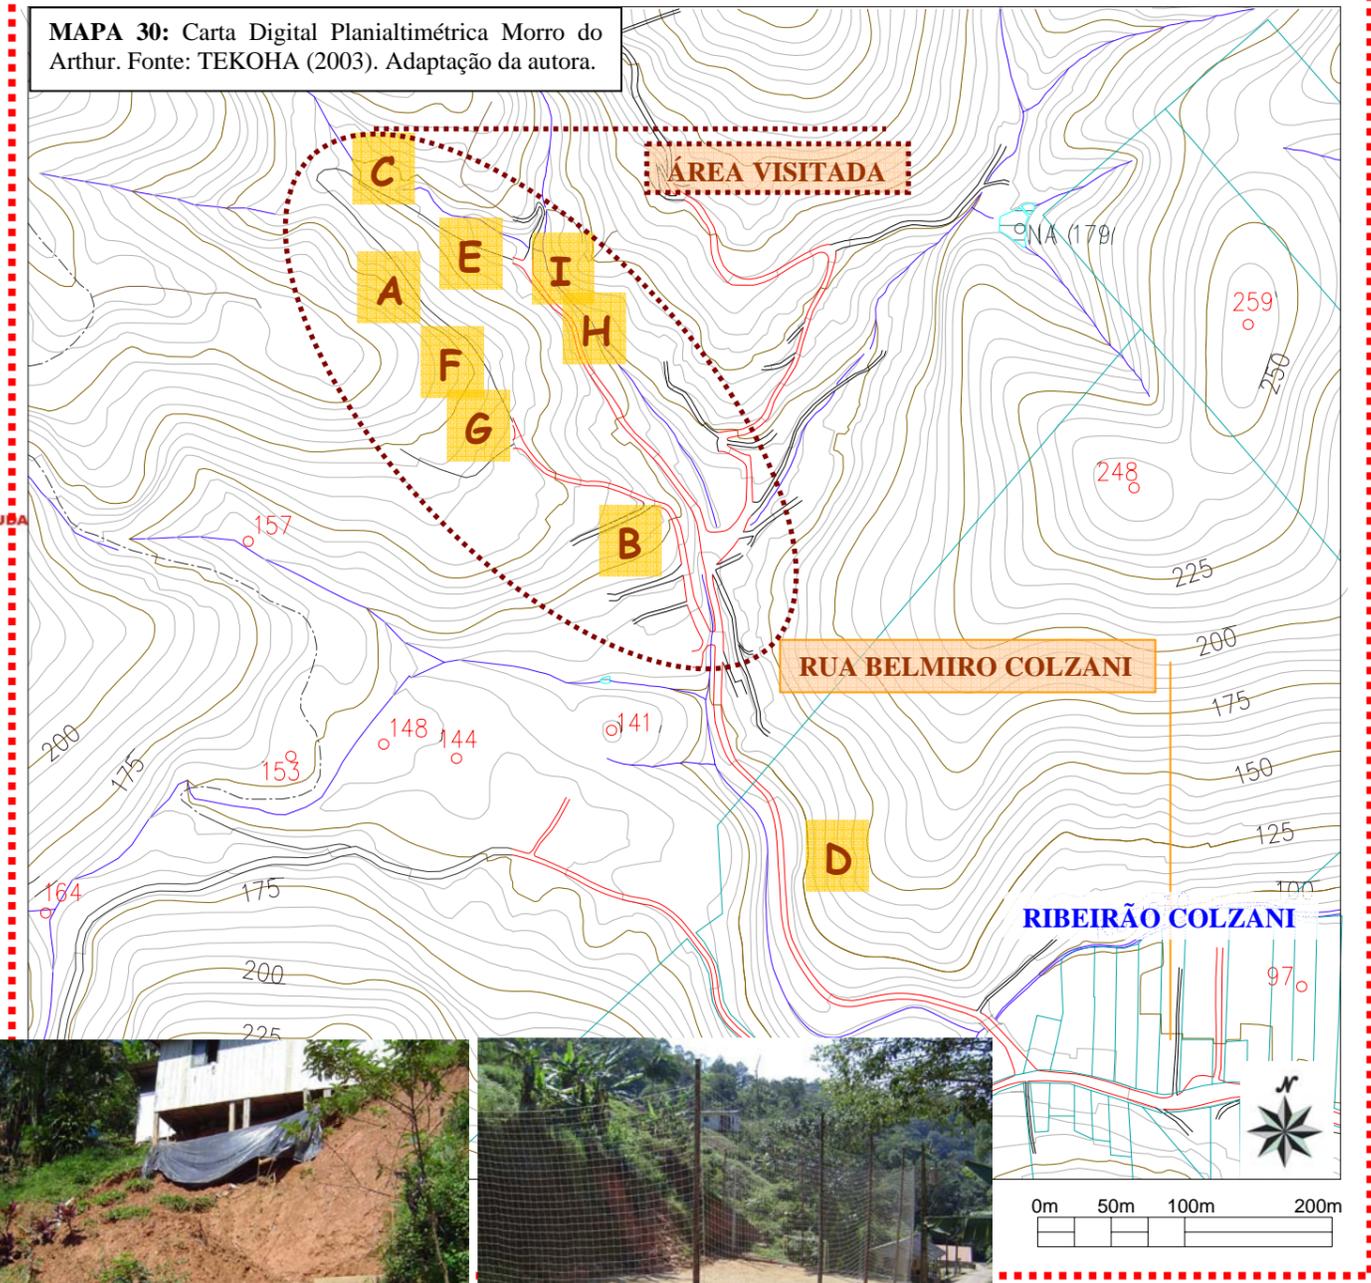
MAPA 30: Carta Digital Planialtimétrica Morro do Arthur. Fonte: TEKOHA (2003). Adaptação da autora.

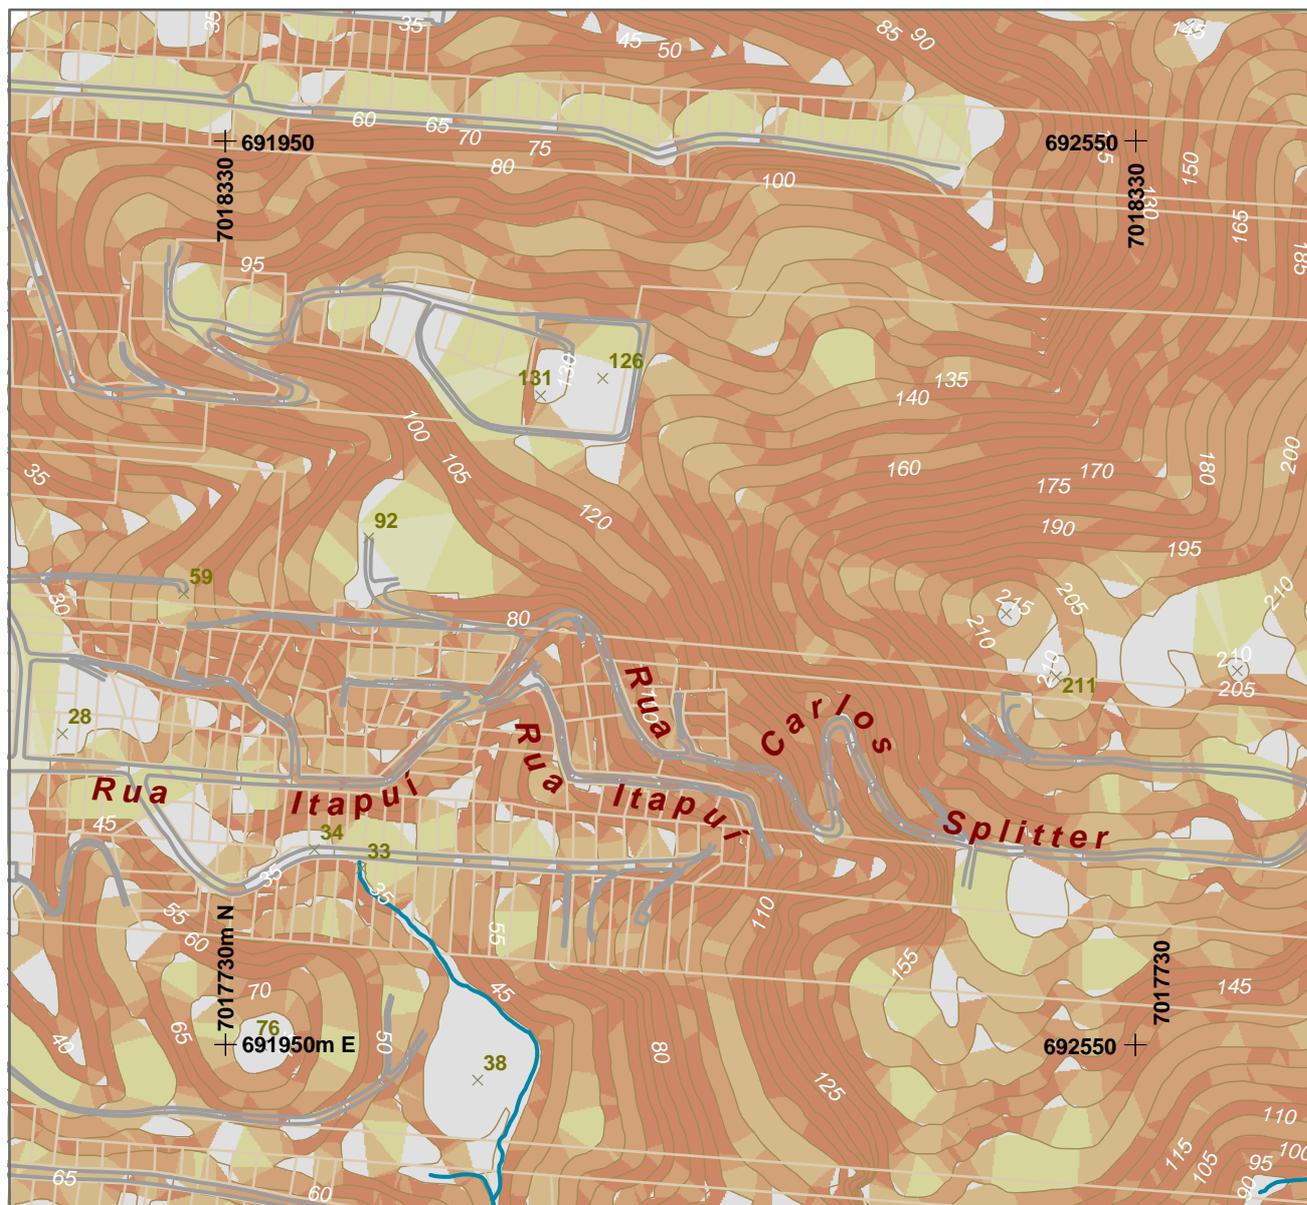
## Rua Itapuí

Blumenau - SC — Escala 1: 5.000

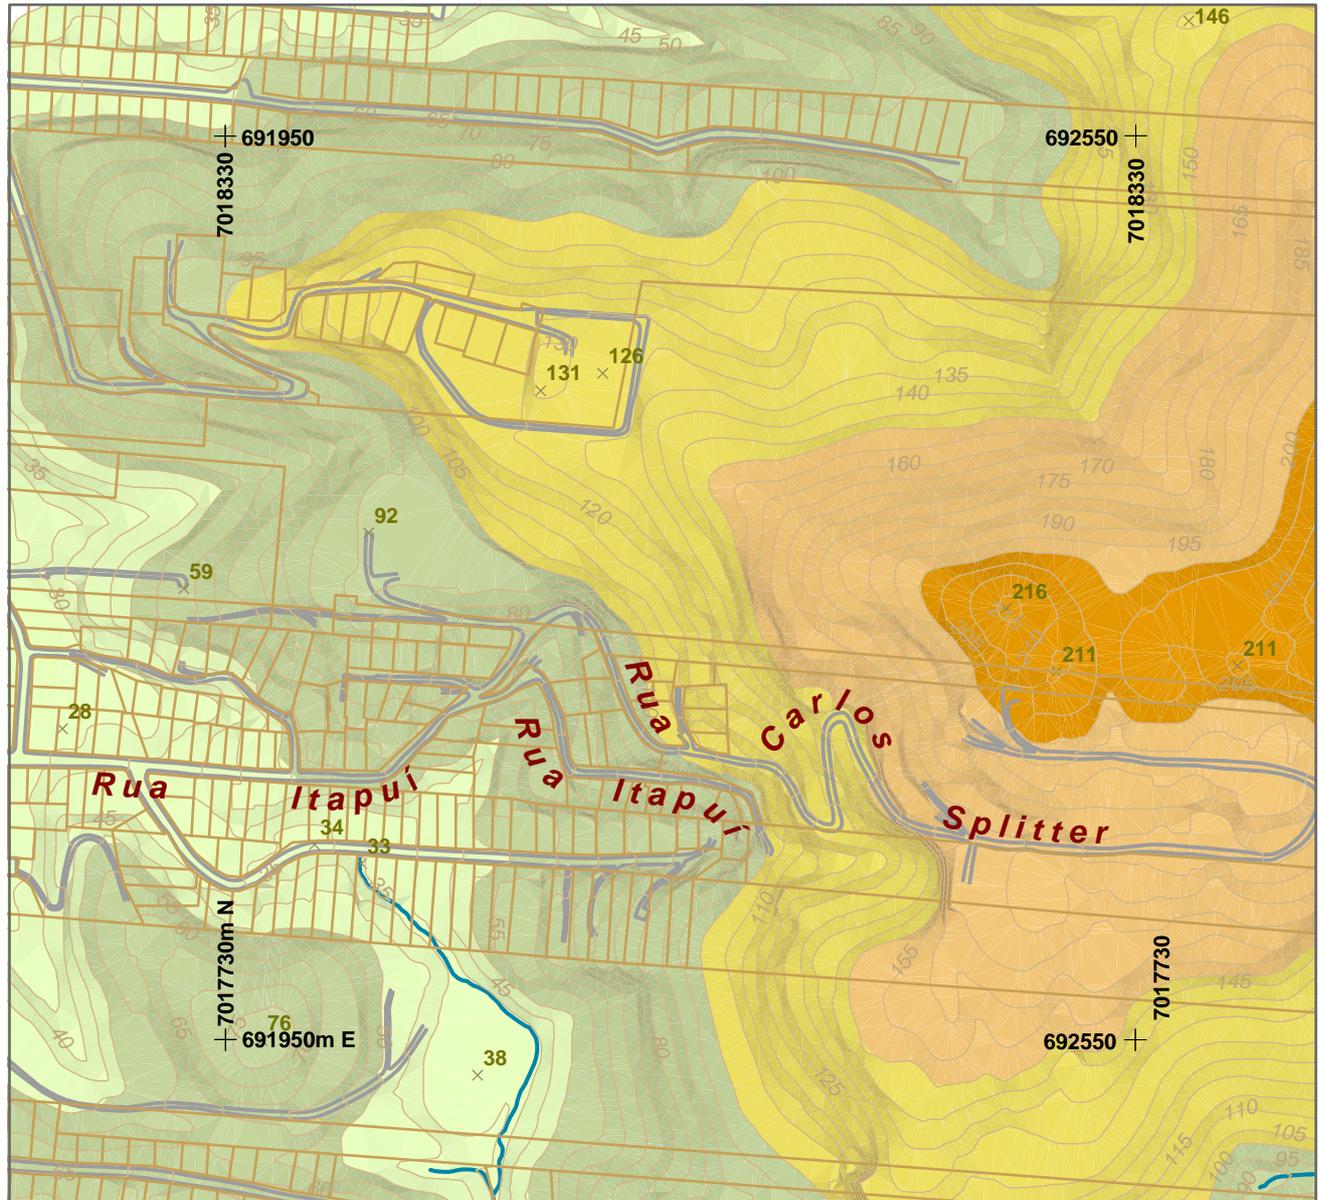
## Rua Itapuí

Blumenau - SC — Escala 1: 5.000

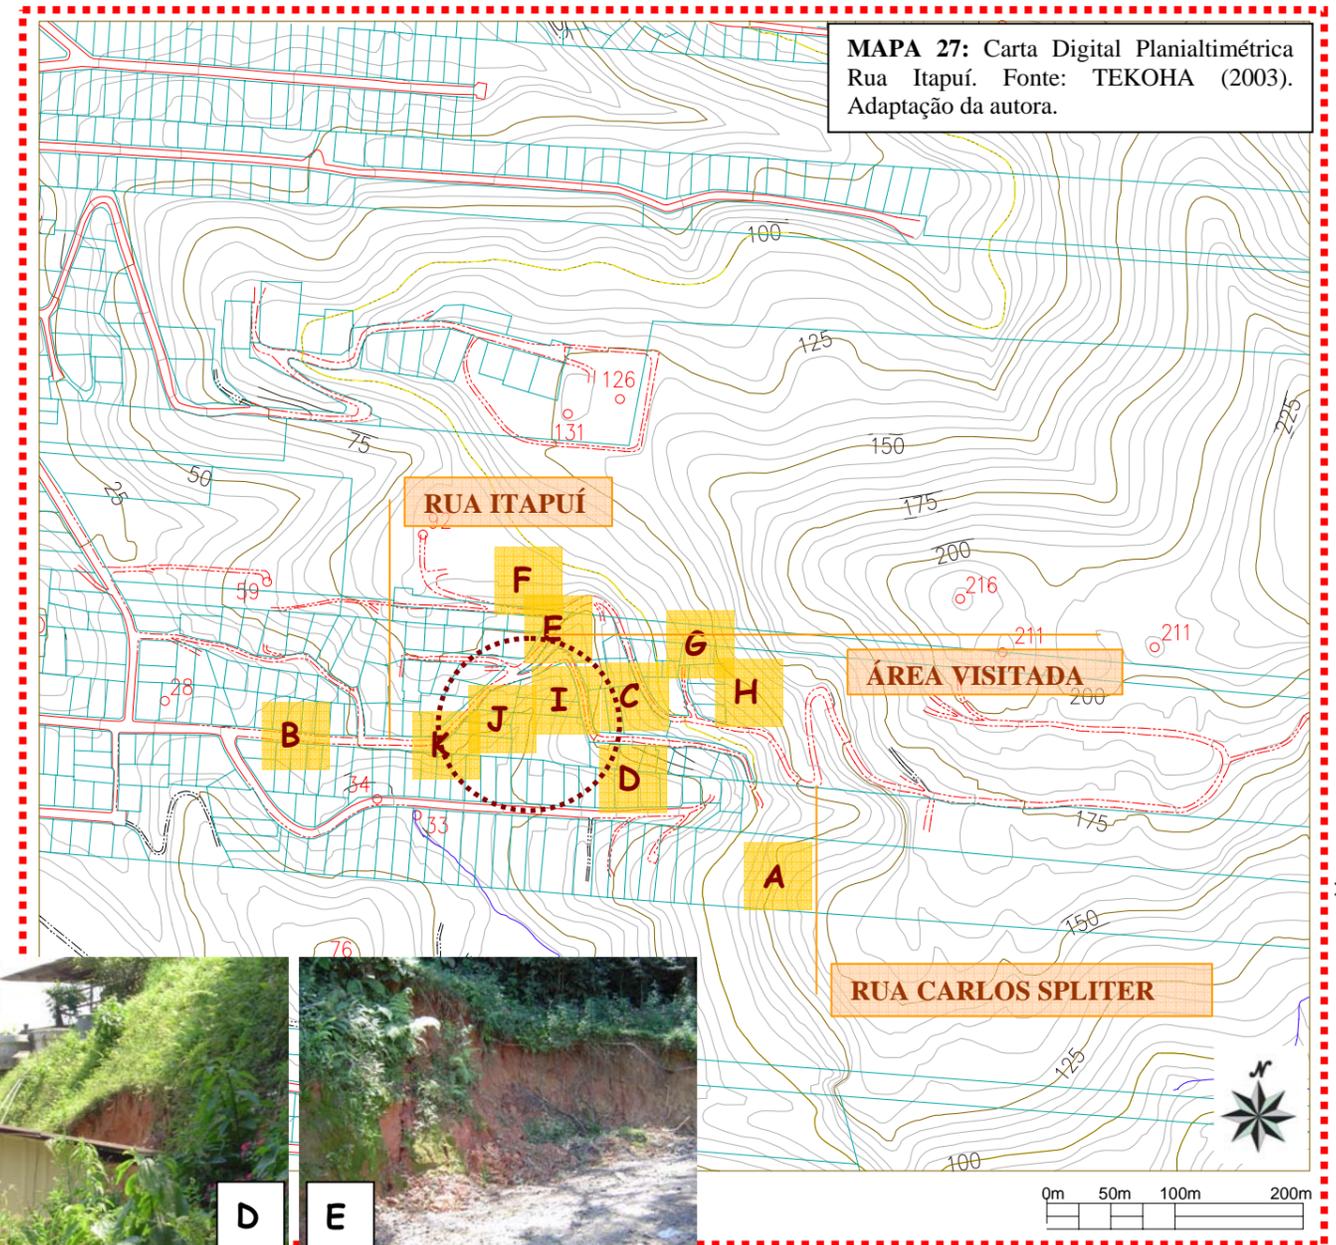
MAPA 27: Carta Digital Planialtimétrica Rua Itapuí. Fonte: TEKHOA (2003). Adaptação da autora.

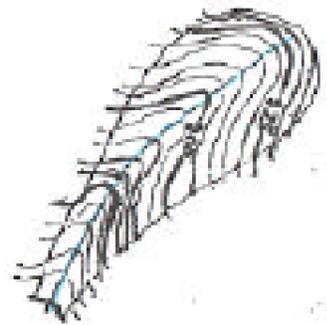
FIGURAS 37 5 38: Característica geomorfológica: Vale encaixado. Fonte: AFONSO, Sonia (1999, 180)

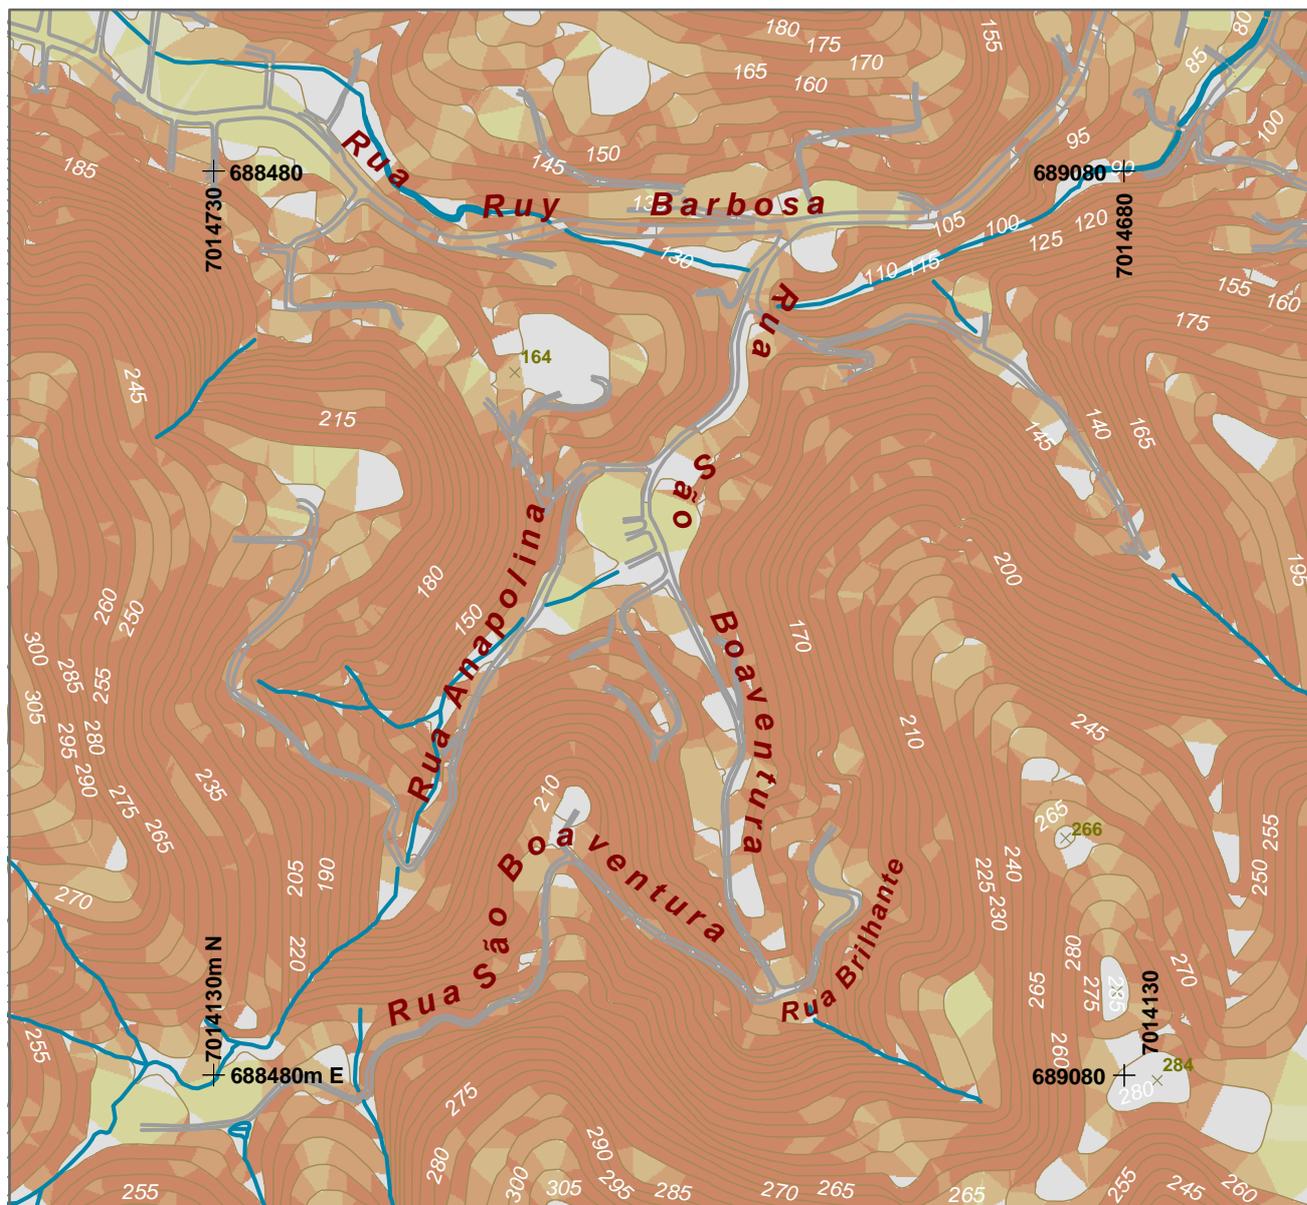
## Morro Hadlich

### Declividade (%)

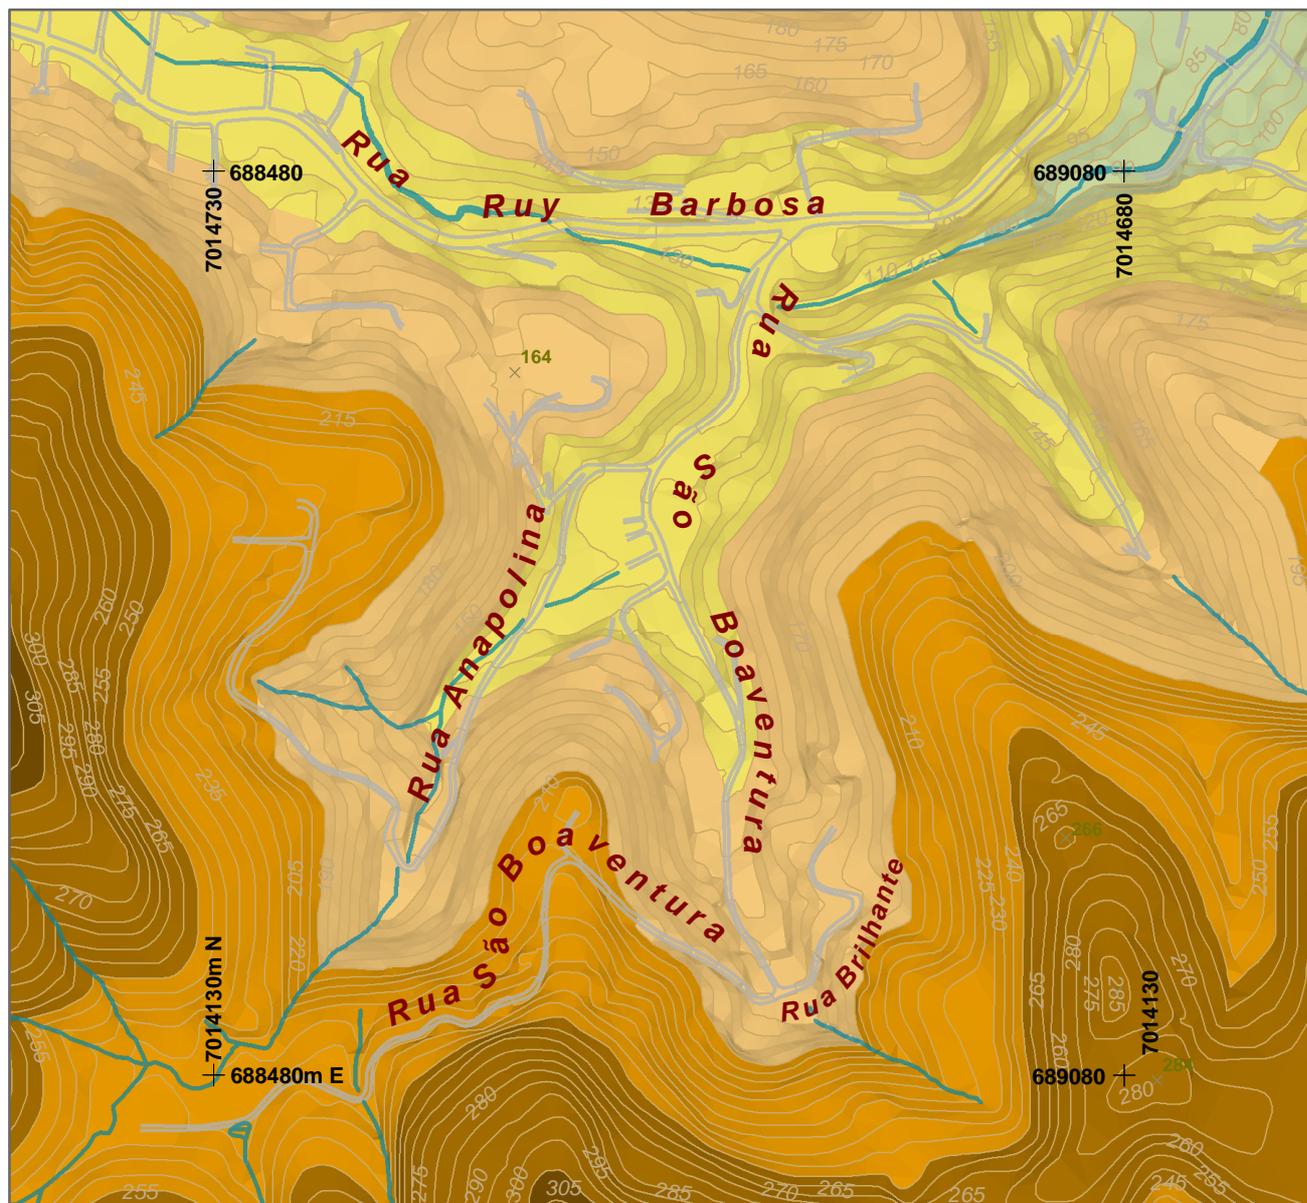
## Morro Hadlich

### Altitudes (m)

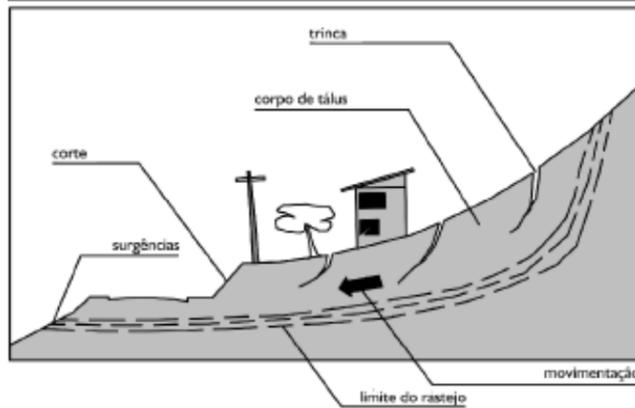
FIGURA 40: Rastejo em corpo de tábuas devido à ocupação urbana (corte). Fonte: FARAH, Flávio (2003: 58).
