# UMA ANÁLISE DO RISCO NAS OCUPAÇÕES URBANAS DE ENCOSTAS

*Blumenau - SC*

DISSERTAÇÃO DE MESTRADO – ALUNA AMANDA CAROLINA MÁXIMO  
ORIENTADORA PROF. DR<sup>a</sup> SÔNIA AFONSO

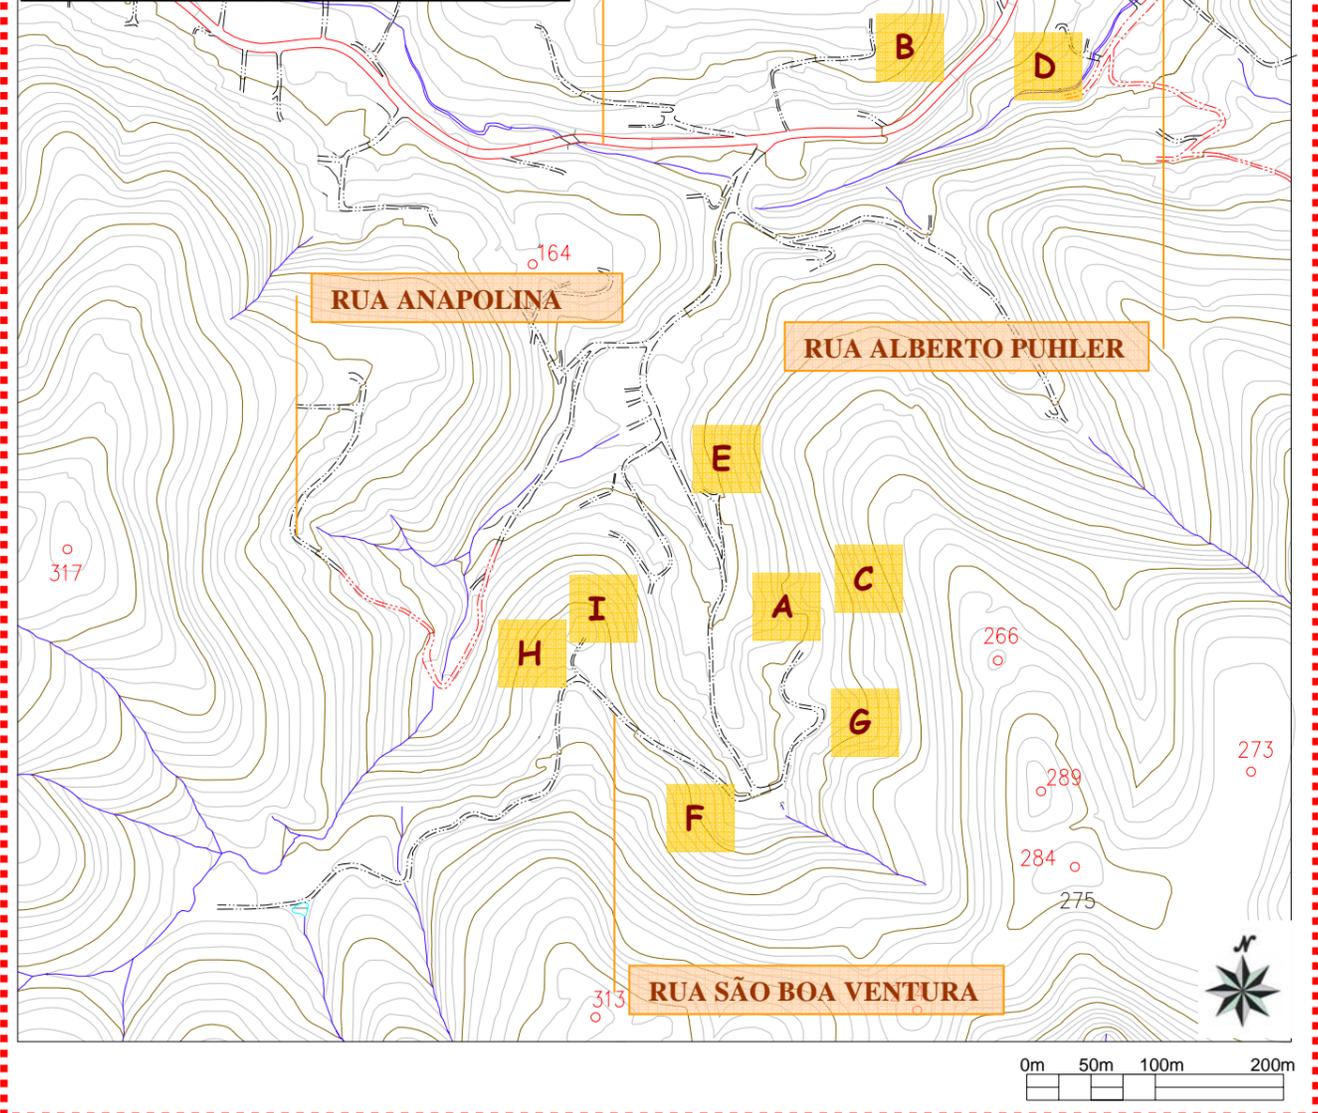
MAPA 30: Carta Digital Planialtimétrica Morro do Hadlich. Fonte: TEKOHÁ (2003). Adaptação da autora.

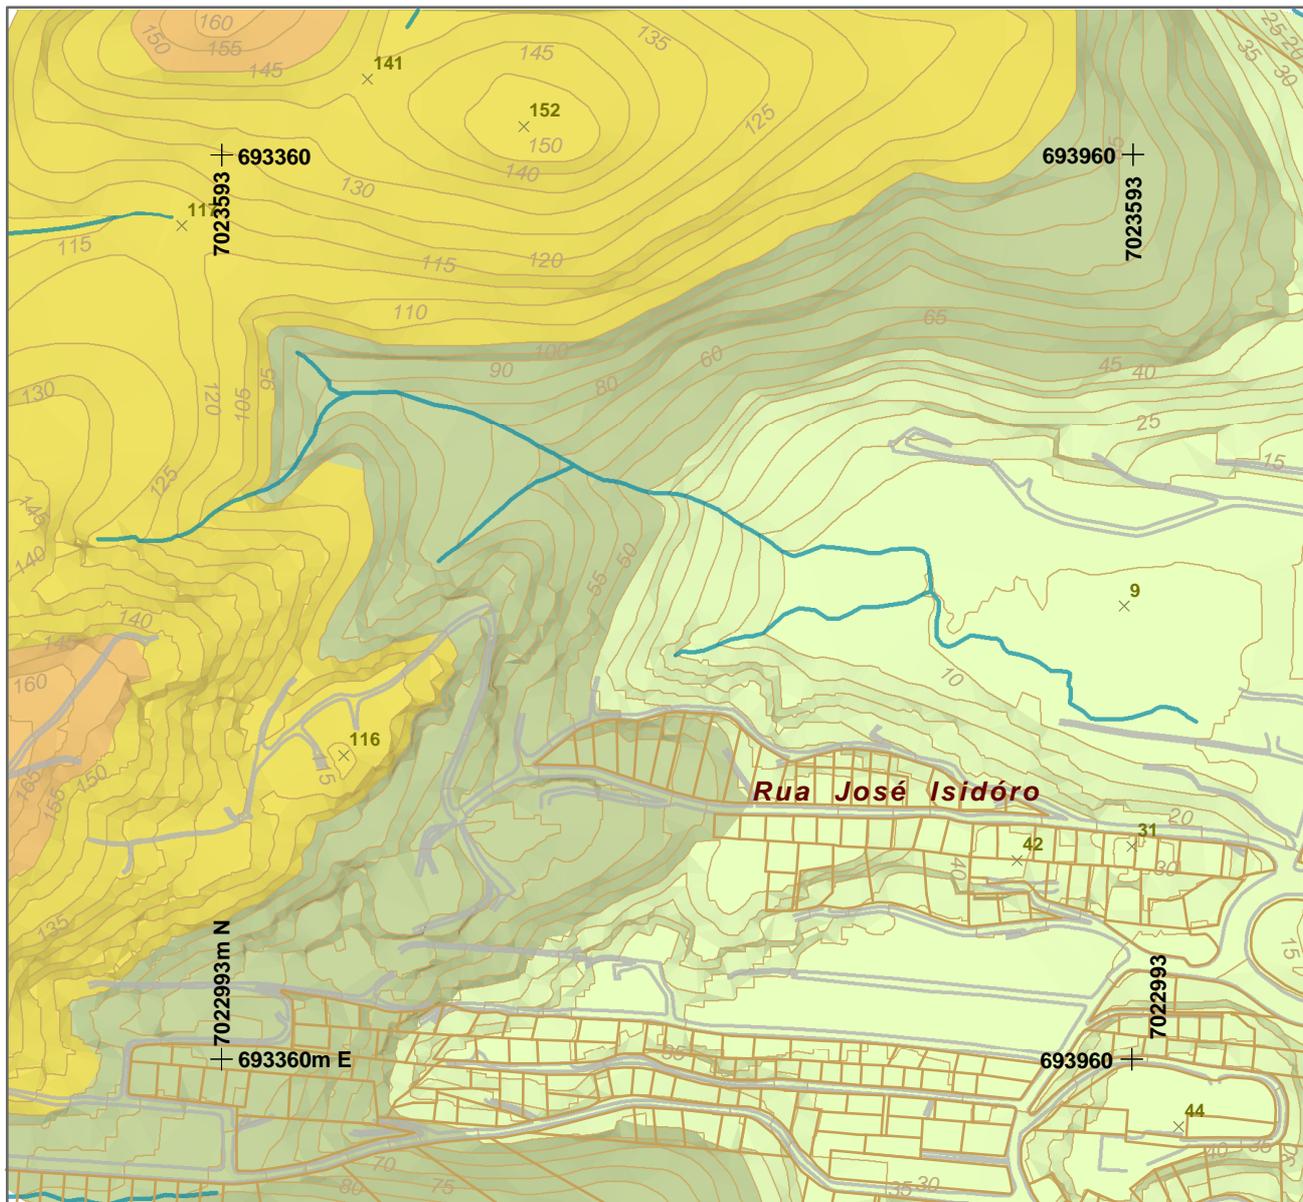
## Morro da Pedreira

### Altitudes (m)

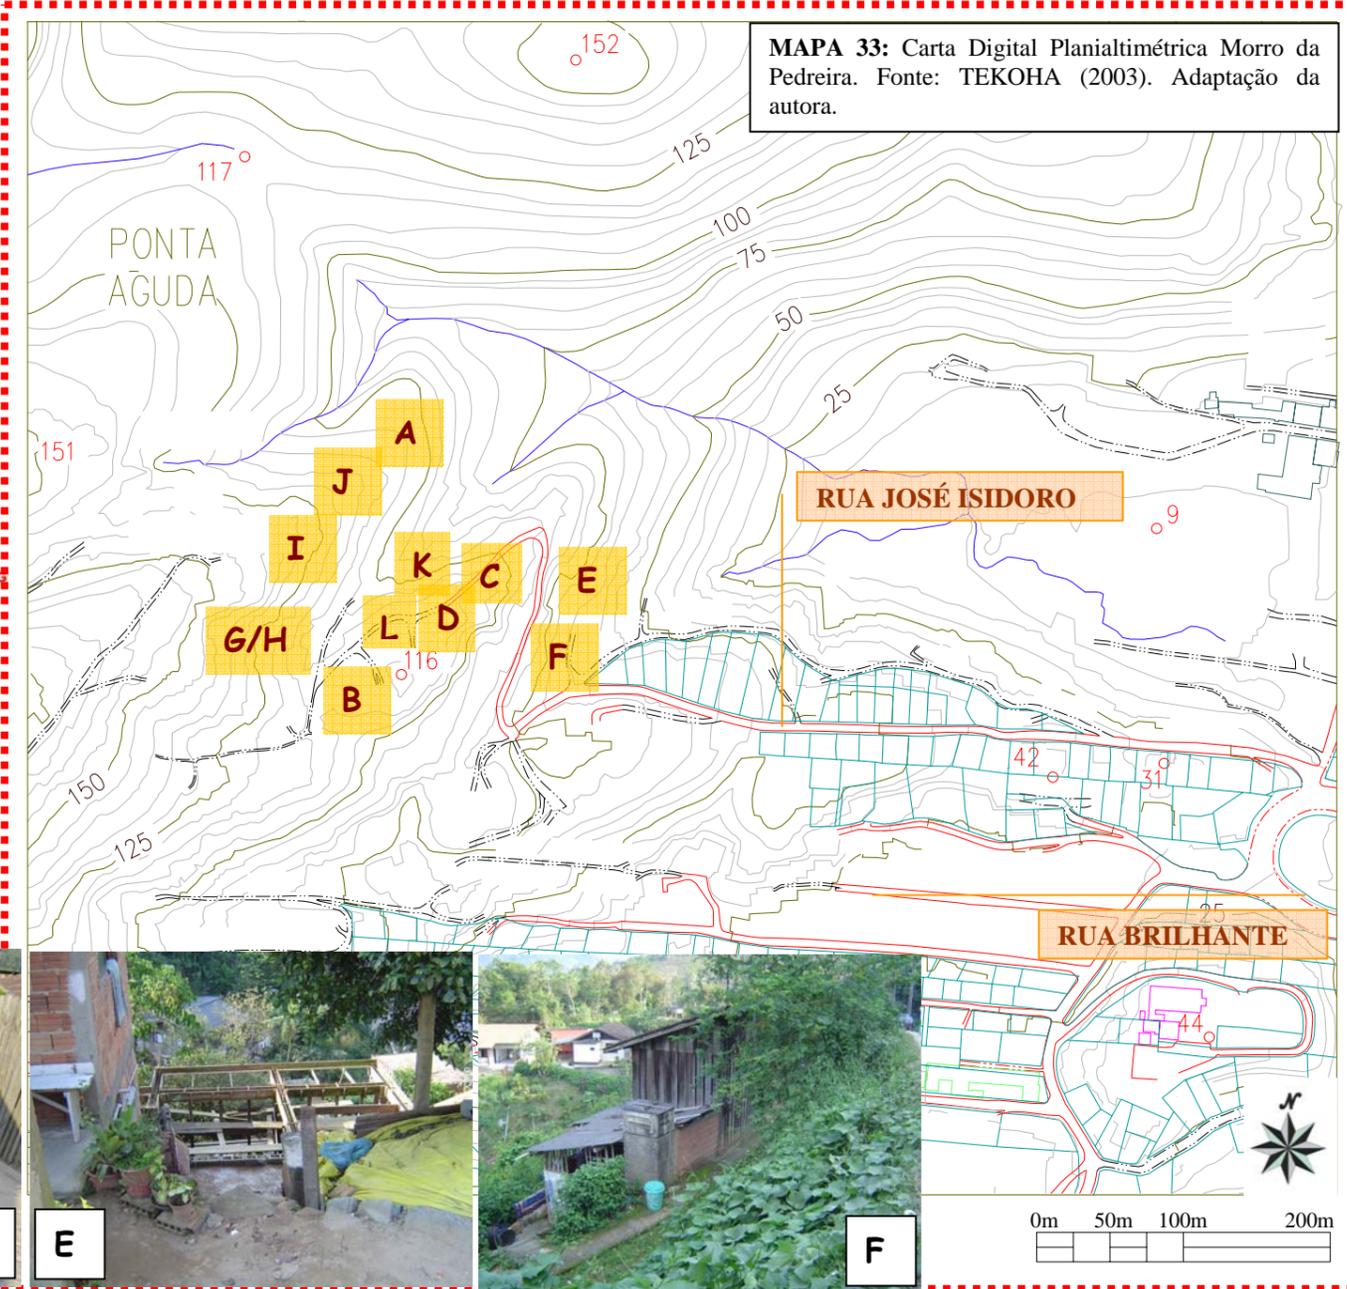
**MAPA 33:** Carta Digital Planialtimétrica Morro da Pedreira. Fonte: TEKHOA (2003). Adaptação da autora.

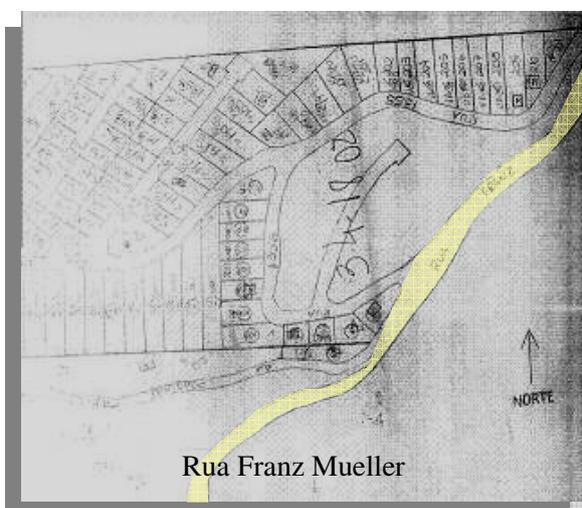
**FIGURAS 46 E 47:** Primeiro registro do desmembramento de lote do morro Dona Edite e levantamento planimétrico e cadastral do loteamento (escala original 1:500; jun. 1995). Fonte: Arquivos da PMB (2003). Adaptações da autora.

Imprimindo uma qualidade muito baixa, a figura 46 ilustra o documento mais antigo encontrado nos arquivos da Prefeitura, com data provável anterior à ocupação em 1980. Sem escala, base cartográfica ou referências precisas, observa-se a rua Franz Mueller, as ruas do loteamento ainda inominadas e um parcelamento referente ao lote já delimitado. No

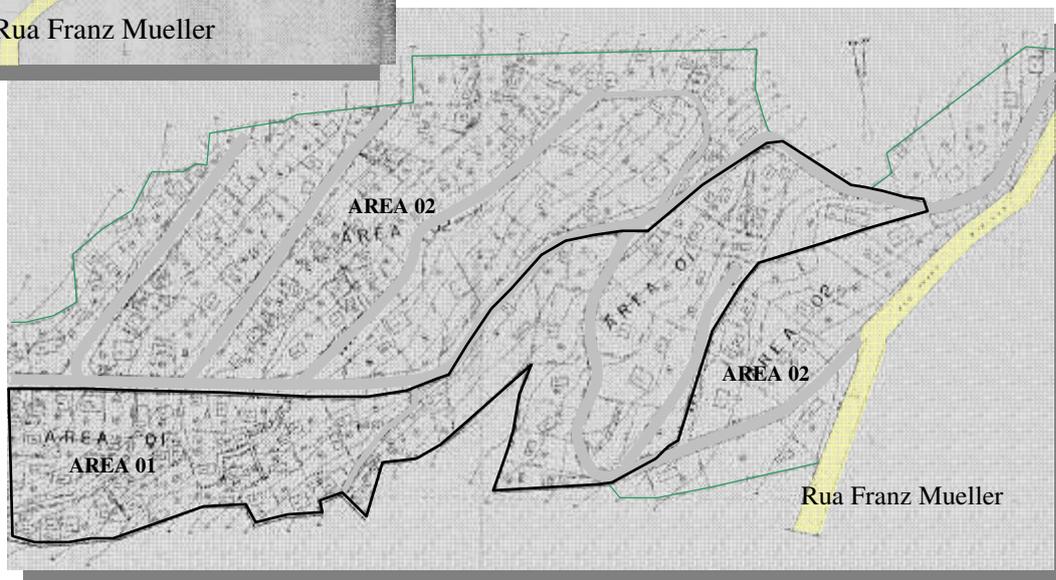
Área 01: imprópria a ocupação  
Área 02: ocupação restrita

levantamento planialtimétrico de 1995 (figura 47), a ocupação no morro não corresponde ao loteamento estabelecido anteriormente, revelando uma ocupação desordenada e bastante consolidada. Nesse mapa, a Prefeitura apresenta um levantamento fundiário da área, com os lotes numerados (209 lotes), as áreas cotadas e os proprietários cadastrados. Observa-se, ainda, que uma caracterização do uso e ocupação do solo foi estabelecida a partir da análise geotécnica (ver esboço geotécnico no mapa 5, cap. 2). Foram definidas duas áreas e suas condições: (1) imprópria e (2) restrita à ocupação. Além de ter sido considerada nesta caracterização a questão geológico-geotécnica, também as declividades acentuadas somaram condições à delimitação destas duas áreas.

Ao compararmos os dados revelados pela Carta de Setorização do D. Edite com sua caracterização de uso e ocupação do solo de 1995 (figura 47, p. 153), estabelecida principalmente a partir da análise geotécnica da área, constatamos que as áreas impróprias ou restritas à ocupação não levam em consideração outros elementos determinantes do risco. É o caso das ocupações localizadas em porções da encosta com perfis côncavos, presença de linhas de drenagem, altas declividades, ocupações e terrenos com dimensionamento inadequado (recuos, área mínima, frente de lotes), áreas desmatadas com impermeabilidade do solo e graves processos de erosão instalados. Desta forma as áreas de alto risco e pontos de risco muito alto mostraram-se muito mais abrangentes no D. Edite.

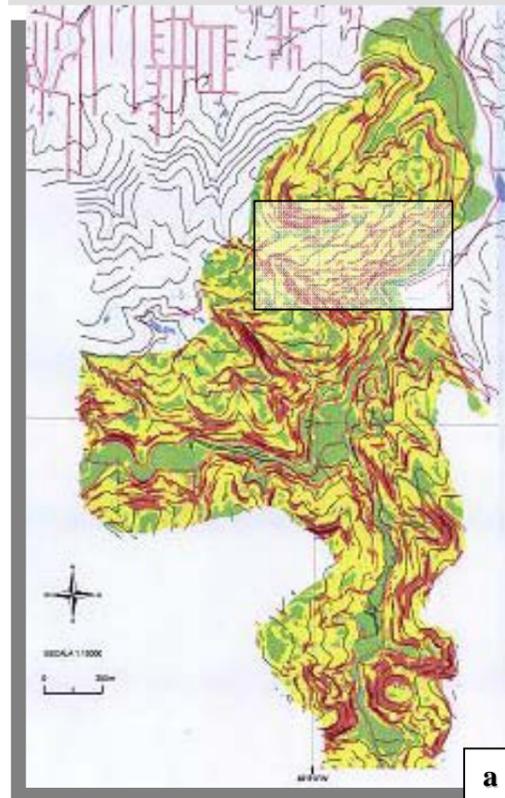
**MAPA 34:** Mapa Declividade. Fonte: Vieira e Pinheiro(2005). Escala original 1:5000.

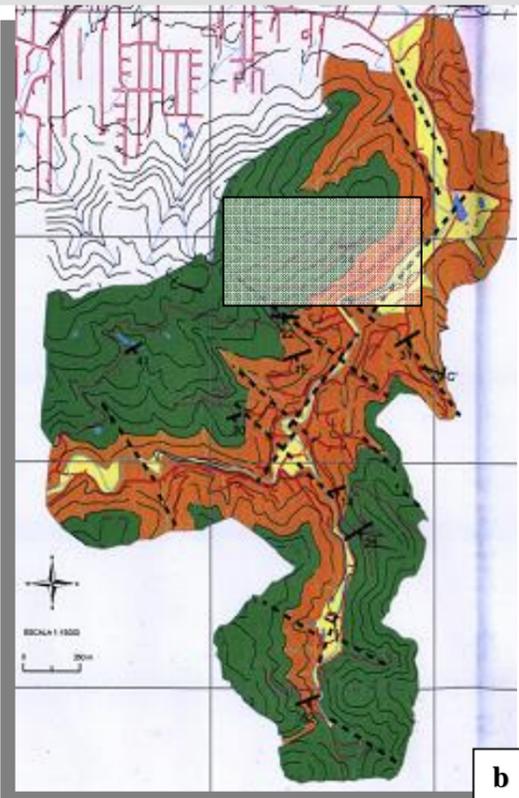
**MAPA 35:** Mapa Geologia. Fonte: Vieira e Pinheiro(2005). Escala original 1:5000.

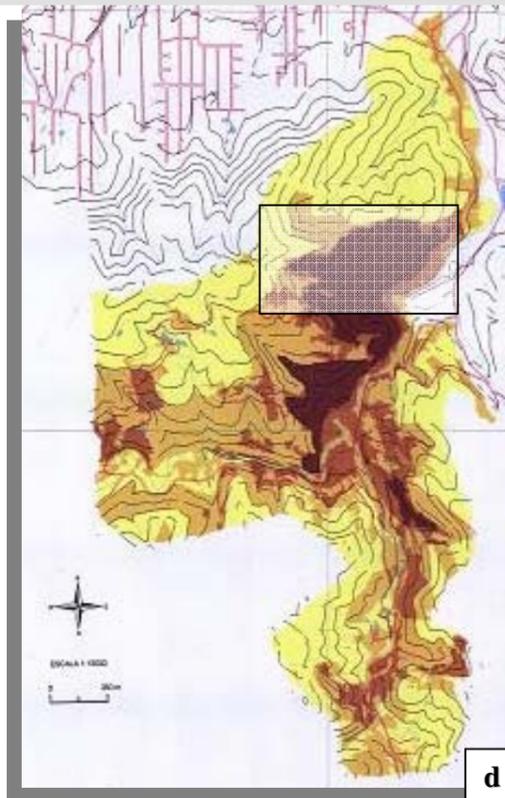
**FIGURA 37:** Mapa Suscetibilidade a escorregamentos. Fonte: Vieira e Pinheiro(2005). Escala original 1:5000.

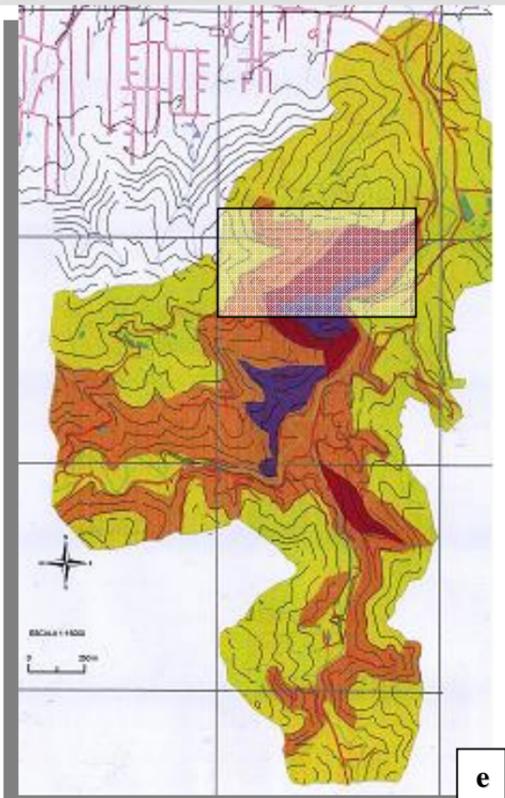
**FIGURA 38:** Mapa Geotécnico: Risco de Escorregamento. Fonte: Vieira e Pinheiro(2005). Escala original 1:5000.

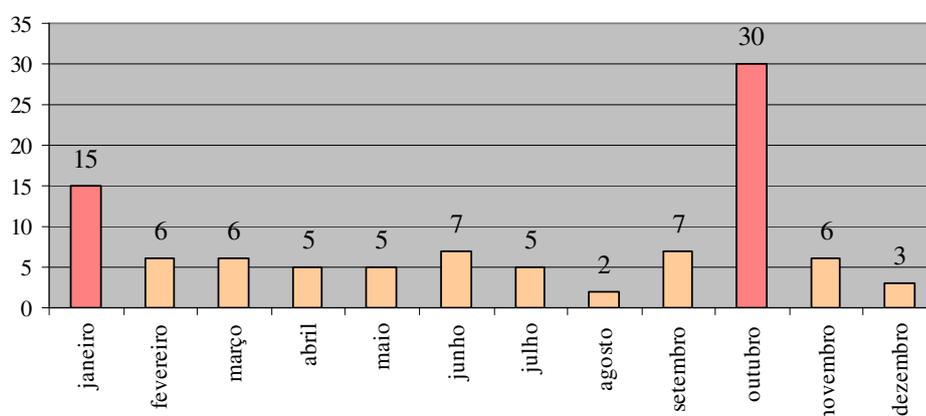
Como observamos no gráfico seguinte (figura 51) que os meses de janeiro e outubro foram os mais significativos em número de ocorrências de acidentes no morro D. Edite, no período de 1997 a 2005.

**FIGURA 51:** Gráfico da soma de ocorrências registradas por meses no D. Edite (período de 1997 a 2005). Fonte: Dados obtidos junto à Defesa Civil (2005). Elaboração da autora.

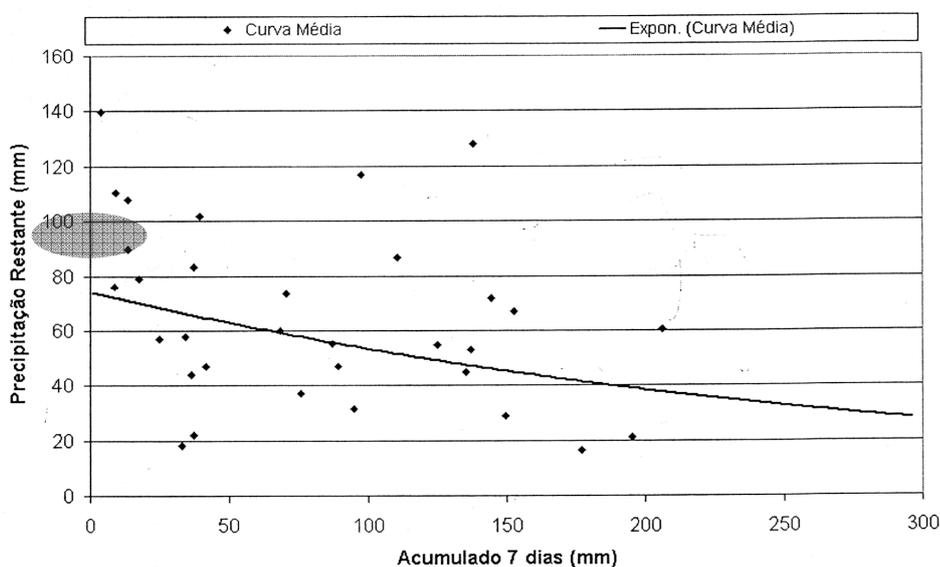
**FIGURA 52:** Linha de tendência para chuvas com mais de 10 ocorrências. Fonte: Pinheiro e Tachini (2005). Adaptação da autora.

Deve-se lembrar que, apesar da confirmação dos valores médios mensais de precipitação em Blumenau, já foram registrados valores muito maiores, entre 150 e 250 mm ocorridos em apenas um dia, o que resultou em mais de 10 ocorrências de escorregamentos. Estas ocorrências foram somadas pelos autores, que estabeleceram a curva de correlação modelo para o uso da Defesa Civil de Blumenau, conforme mostra o gráfico da figura 53. Este gráfico considera como padrão que, no eixo X, os valores (mm) são acumulados em 7 dias. Sabe-se que, quanto mais dias acumulados à ocorrência de um evento, a precipitação restante necessária no dia do evento para efetivá-lo é, conseqüentemente, menor; ampliando a vulnerabilidade ao risco.

Desta forma, em um caso onde não houve acúmulo em 7 dias (0 mm), podemos confirmar que a precipitação média nos meses de janeiro e outubro de aproximadamente 110mm e 90mm (mancha cinza destacada na figura 52) é considerada elevada por estar acima da linha de tendência para chuvas com mais de 10 ocorrências e, portanto, consiste em mais

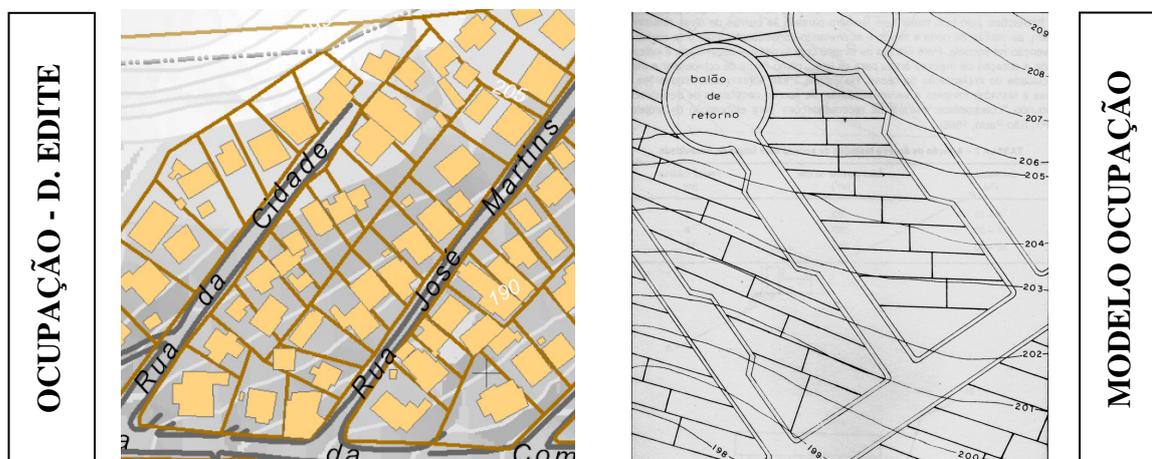
FIGURAS 54 E 55: Trecho ampliado do Mapa Viário do D. Edite (p. 174) e modelo de implantação para áreas com declividades acentuadas. Fonte: MÁXIMO E PEREIRA (2005) e CUNHA coord. (1991:118).

Apesar das características positivas do traçado da malha, os lotes resultantes do parcelamento desordenado não permitiram seu aproveitamento sem a necessidade suplementar de grandes movimentos de terra na construção das casas e outras edificações (figura 54). Nas áreas com declividades acentuadas, são preferíveis lotes com testadas maiores que sua profundidade, e situados paralelamente às curvas de nível (CUNHA, 1991). Assim, as habitações também poderiam ter seu lado maior paralelo às curvas, o que reduziria as alturas de cortes e aterros (figura 55). Em áreas de excessiva declividade recomenda-se, ainda, a adoção de maiores áreas para os lotes, como citamos anteriormente.

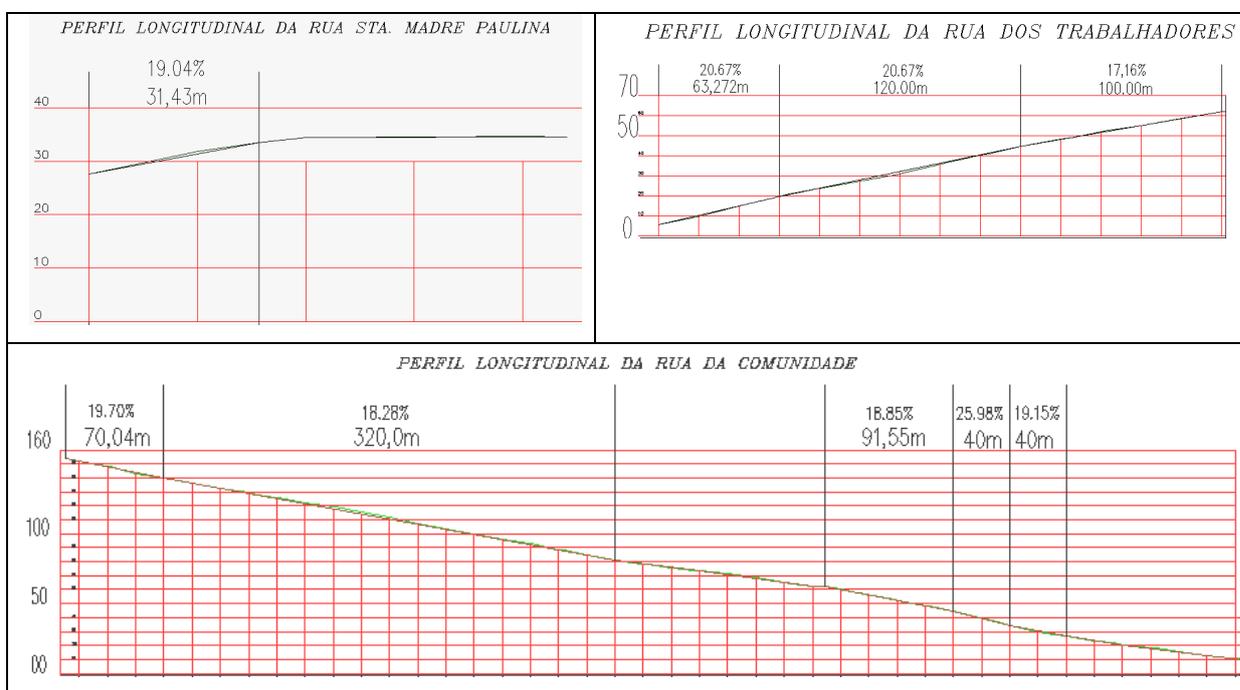
**FIGURA 56:** Perfis das ruas que apresentam declividades acentuadas: rua Madre Paulina, dos Trabalhadores e da Comunidade. Fonte: PMB (2003). Adaptação da autora.

Observamos que as ruas Comunidade, dos Trabalhadores e Sta. Madre Paulina possuem declividades bastante acentuadas em vários trechos, acima dos níveis recomendados (figura 56). Isso explica a dificuldade de acesso dos caminhões da limpeza e dos ônibus do transporte público até o final do loteamento, além dos fortes processos de erosão e deterioração das vias.

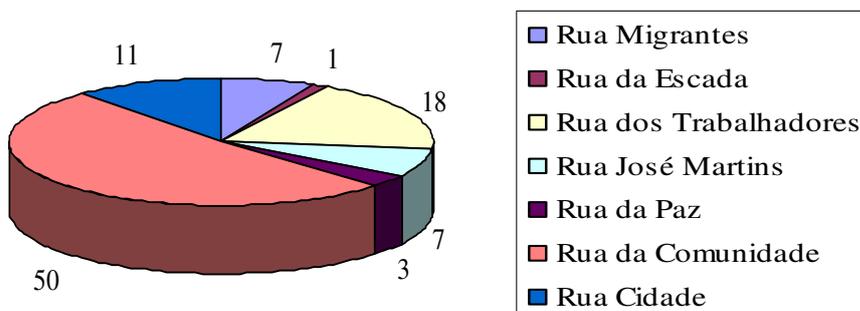
**FIGURA 57 E FOTO 43:** Gráfico do número de ocorrências por rua no D. Edite (1997 a 2005)<sup>42</sup> e enxurrada na Rua Franz Mueller. Fonte: Foto e dados obtidos junto à Defesa Civil de Blumenau. Gráfico produzido pela autora.

A figura 57 ilustra no gráfico o número de ocorrências no D. Edite nos anos de 1997 a 2005. As principais são: deslizamentos que atingem ou que não atingem residências; árvore em risco para residências; residências em risco iminente de deslizamento; desabamentos; quedas de muros; destelhamentos; pedras soltas e/ou matacões entre outras avaliações de risco. Destacamos a rua da Comunidade com o maior número de ocorrências, representando mais de 51% do total e, em seguida, a rua dos trabalhadores com mais de 18%, ambas vencendo as maiores declividades no D. Edite.

<sup>42</sup> Nesse estudo optamos por não inserir a Rua Franz Mueller nos resultados do gráfico de ocorrências por ruas do morro D. Edite (figura 57) justamente por ser a rua de acesso principal da área.

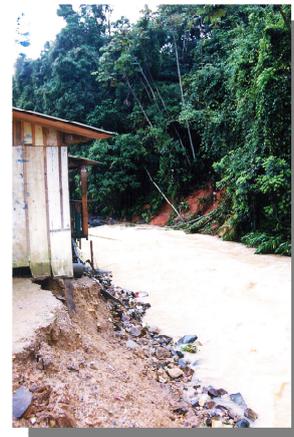
A foto 43 da Rua Franz Müller ilustra uma situação de enxurrada, acentuada pelo assoreamento do ribeirão da Velha, além de sinais de deslizamentos nas laterais da pista. A falta de um sistema de drenagem adequado, sua obstrução por lixo e outros materiais provenientes do montante das encostas carregados pelas chuvas, a impermeabilização do solo com a alta urbanização, os desmatamentos e o assoreamento do ribeirão da Velha transformaram as pistas da rua em uma saída alternativa para as águas das chuvas. Segundo Moretti (1986:25), o grande volume e as complexidades das obras de terraplenagem nas áreas com alta declividade das cidades estão significativamente maiores, e decorrências como essa, ilustrada na rua Franz Mueller, passam a ter características catastróficas.

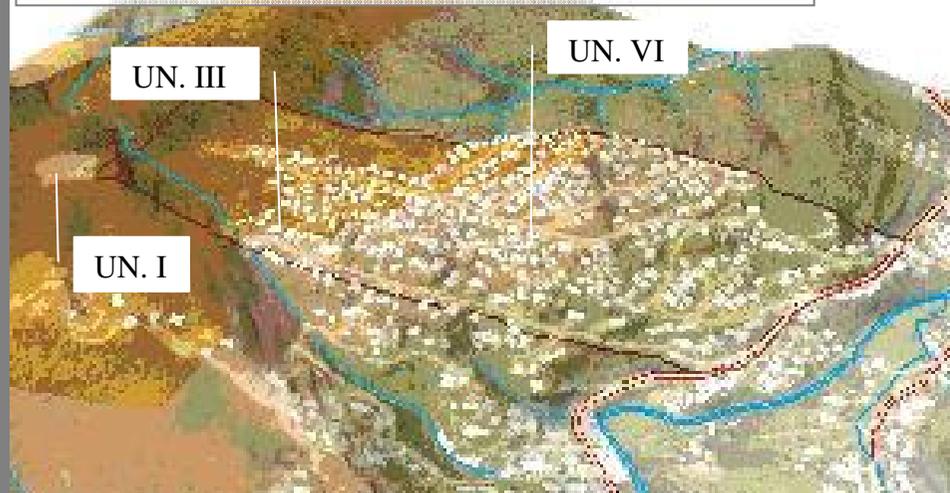
**FIGURA 58:** Maquete 3 D do D. Edite. Fonte: base cartográfica PMB (2003), elaborado por Amanda Máximo e Janaína Pereira (2005).

As unidades de paisagem foram identificadas na imagem tridimensional do morro D. Edite, elaborada no ambiente Esri ARCVIEW 8.3; em uma imagem com inclinação por satélite e na restituição planimétrica de 2003, que apresenta a respectiva topografia (p. 174).

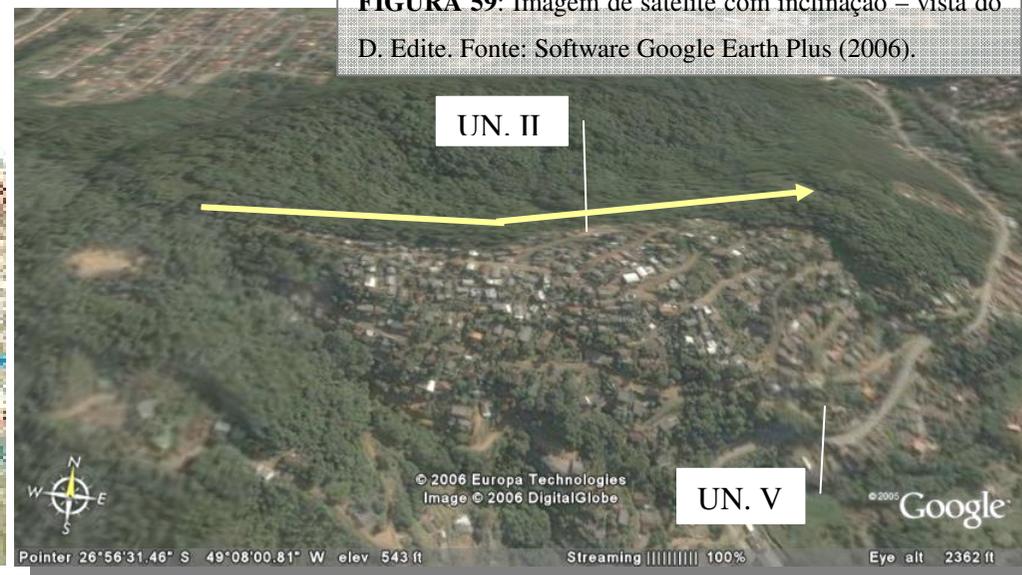
**FIGURA 59:** Imagem de satélite com inclinação – vista do D. Edite. Fonte: Software Google Earth Plus (2006).

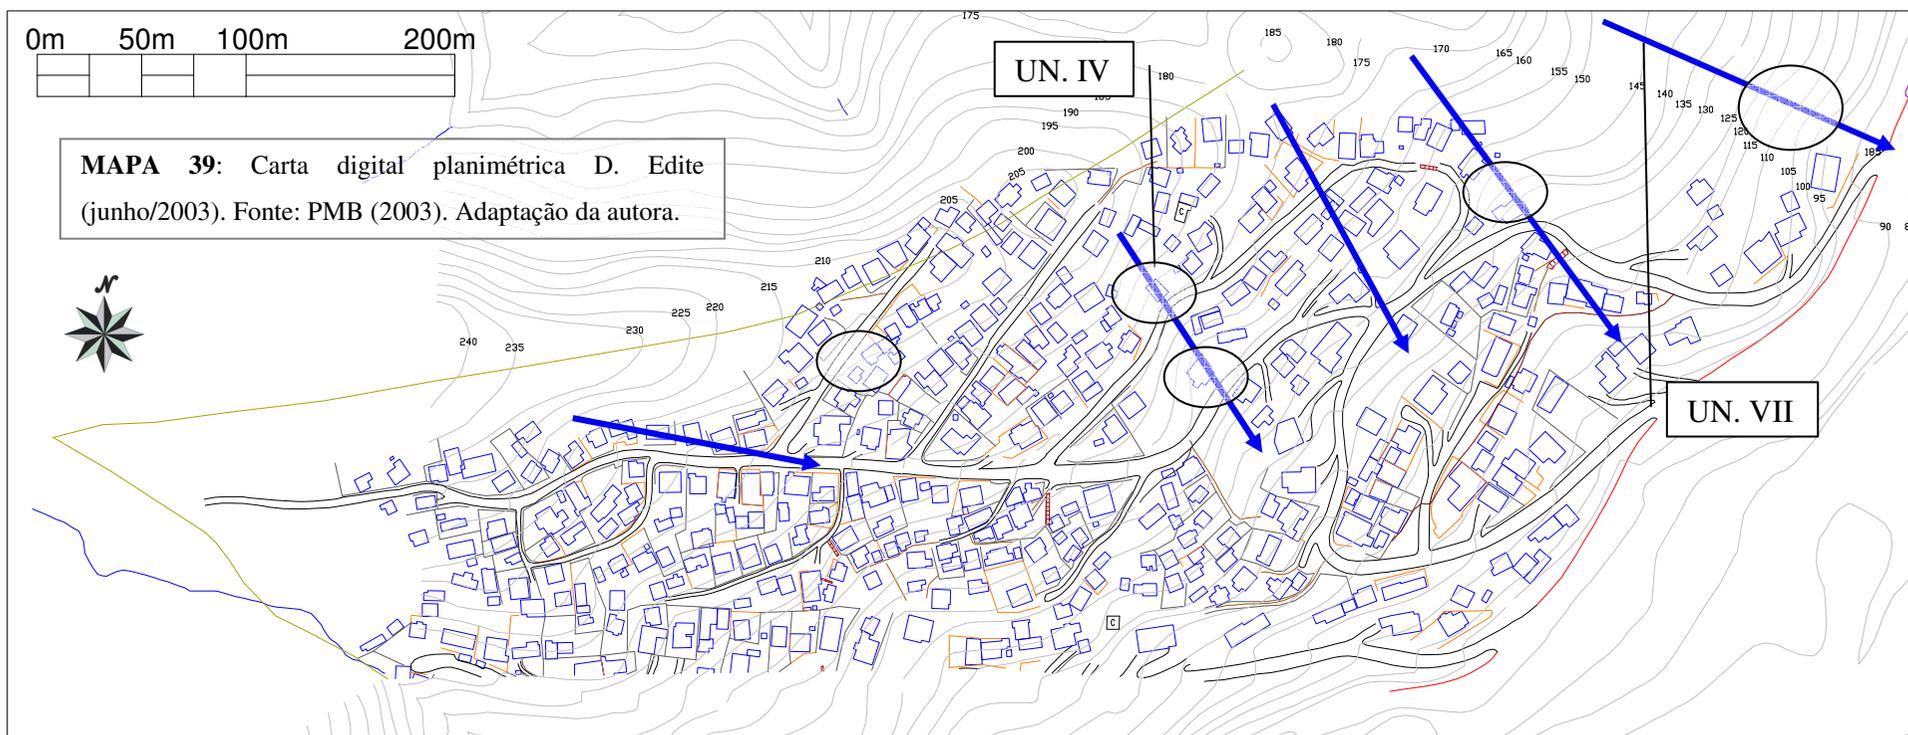
**MAPA 39:** Carta digital planimétrica D. Edite (junho/2003). Fonte: PMB (2003). Adaptação da autora.

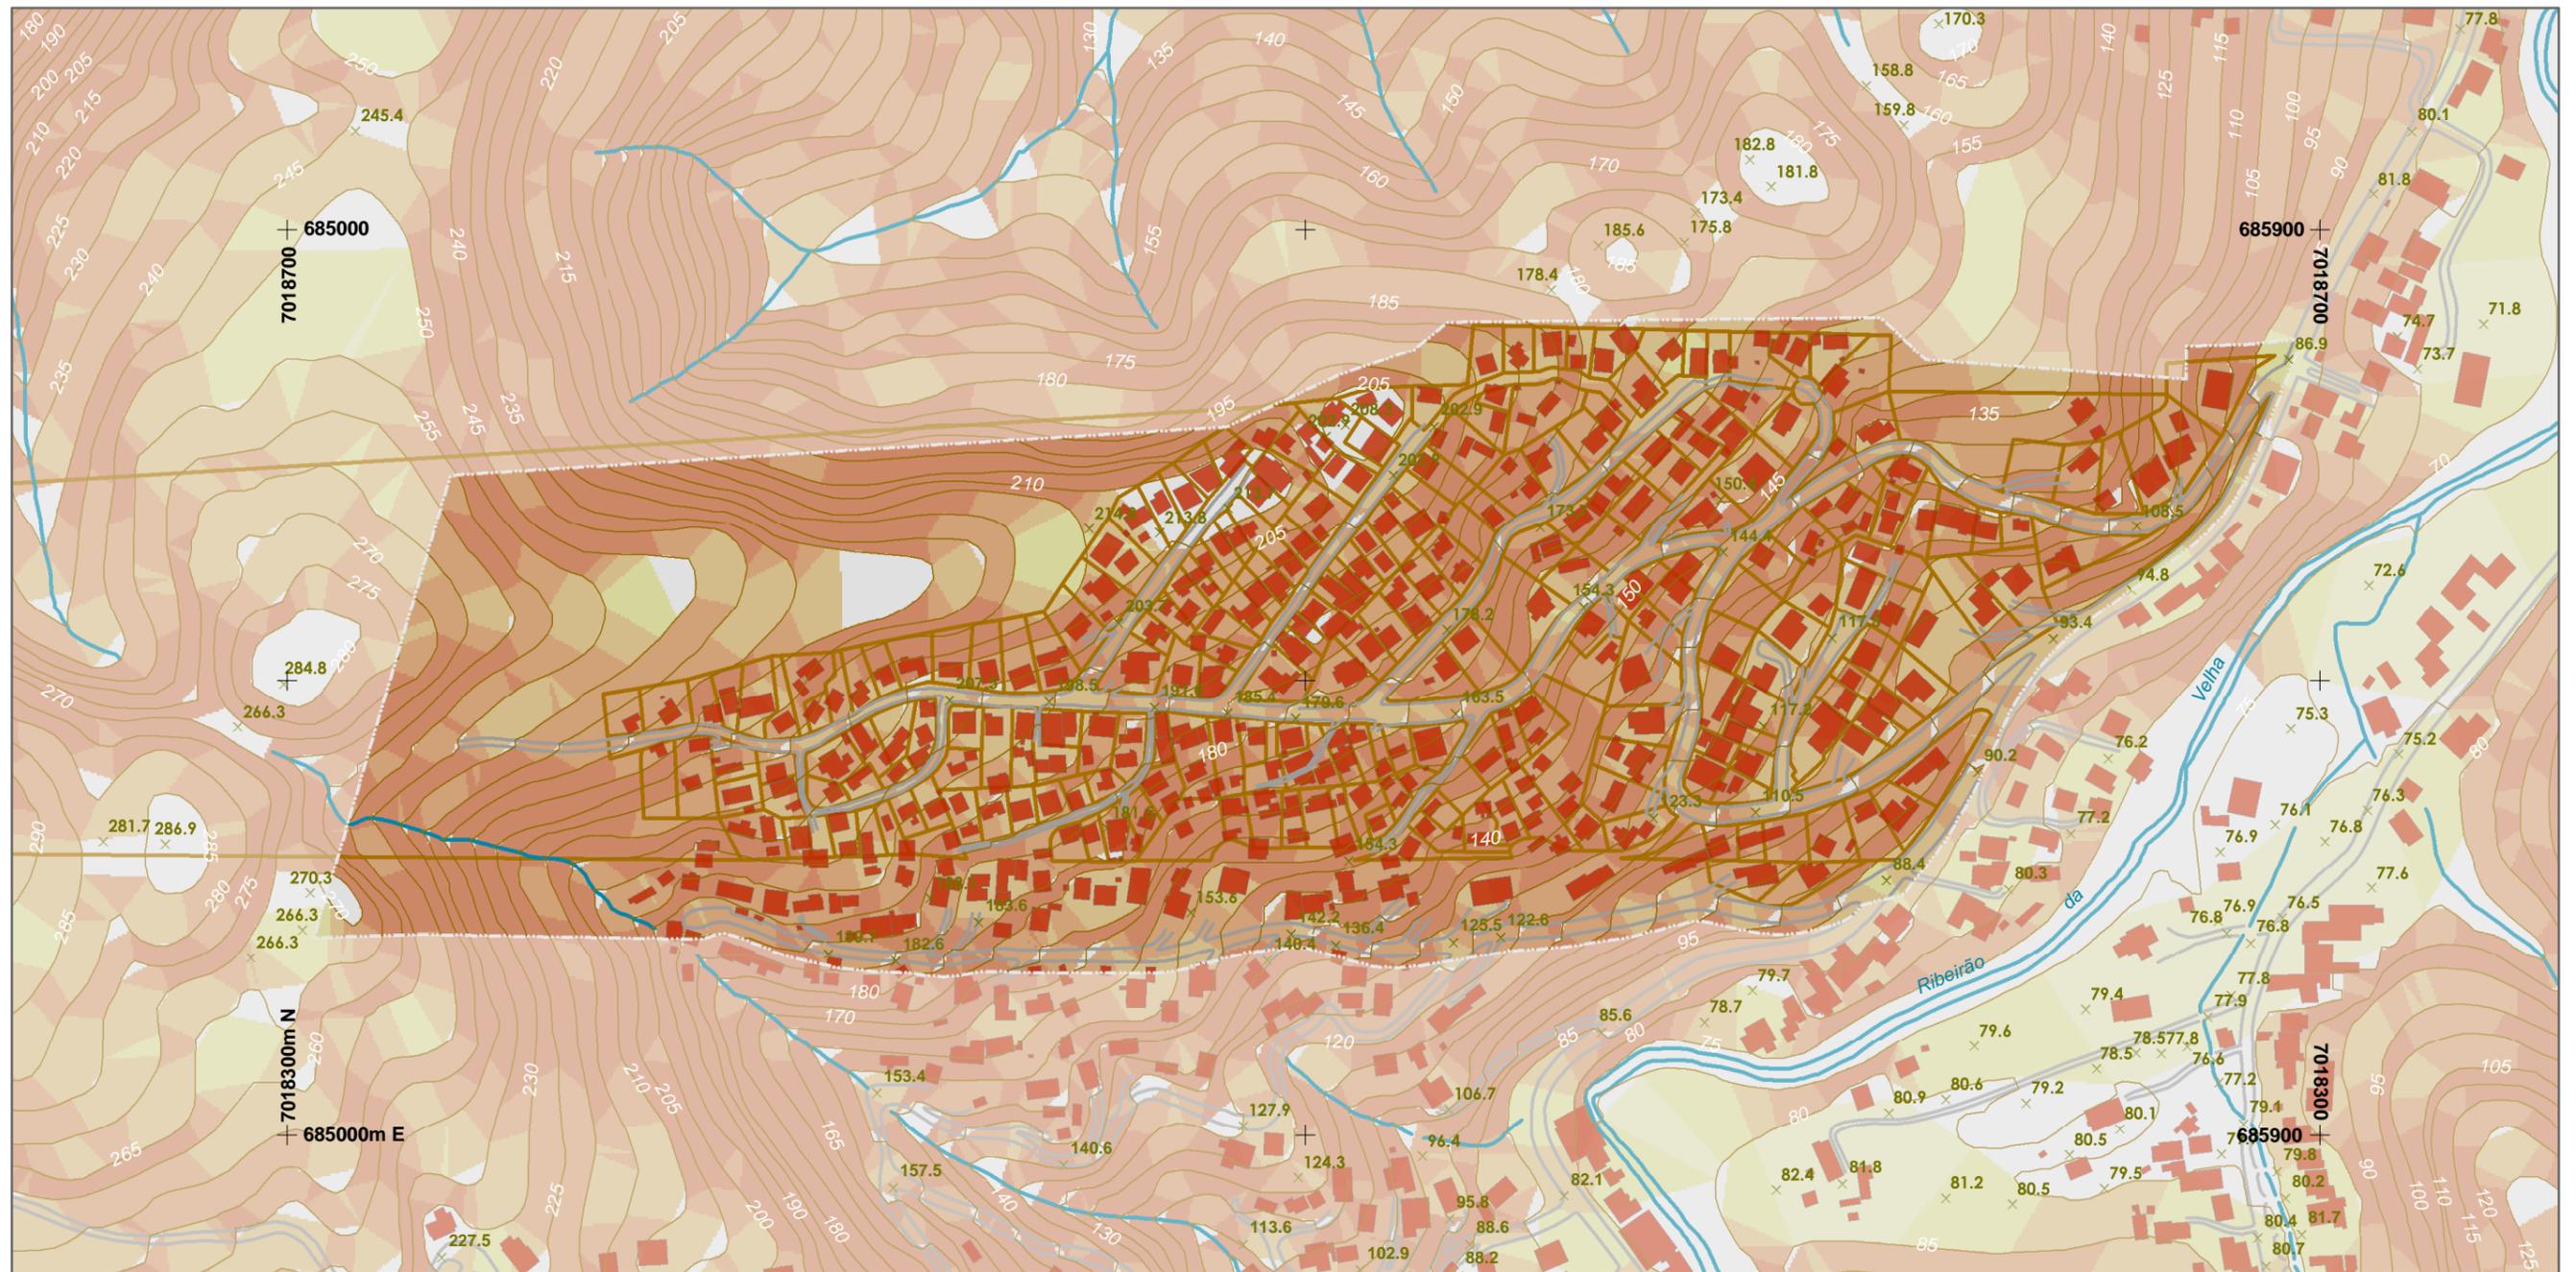
## Morro Dona Edite Blumenau - SC - Escala 1: 3.000

### Declividade (%)

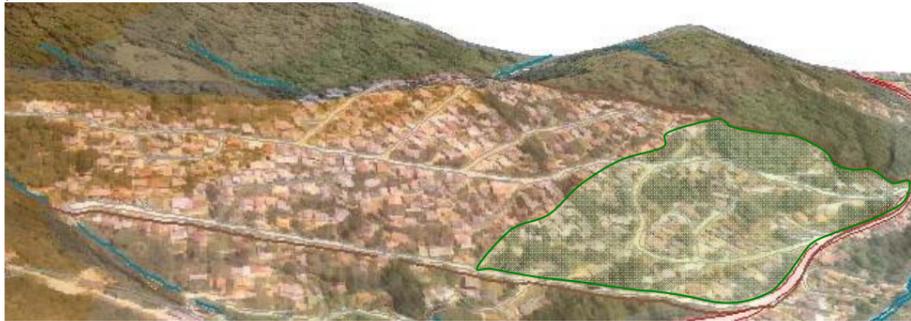
FIGURA: Maquete Virtual 3D do Dona Edite: Setor Baixo. Fonte: MÁXIMO e PEREIRA, 2005

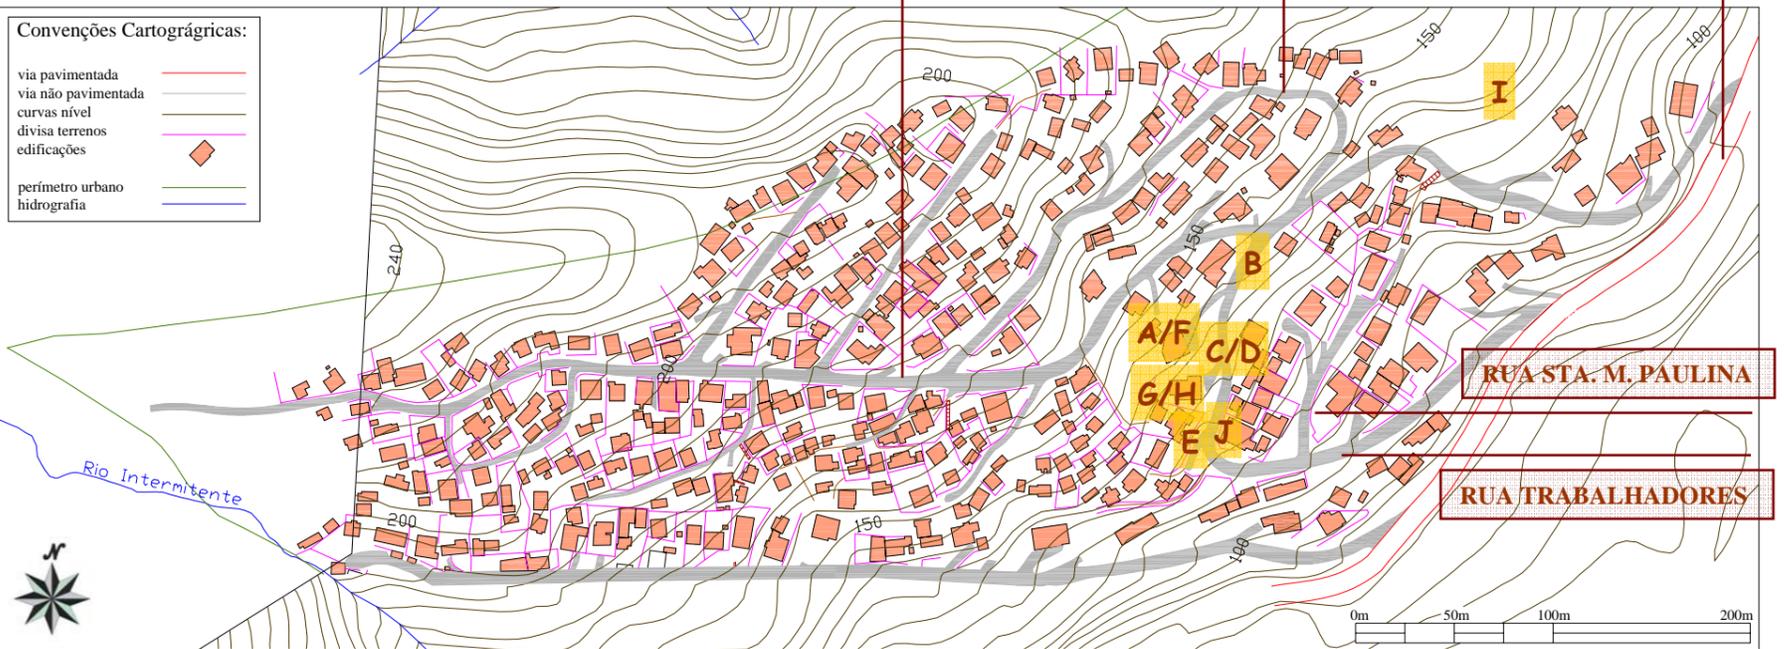
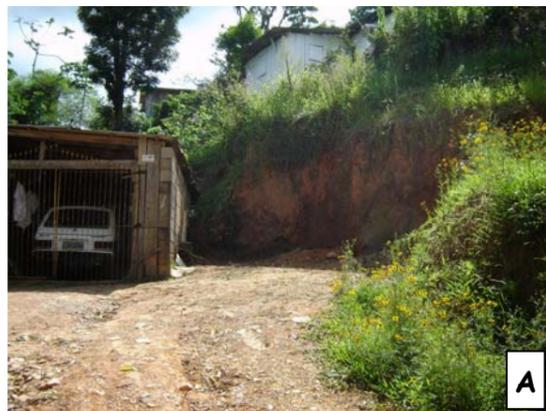
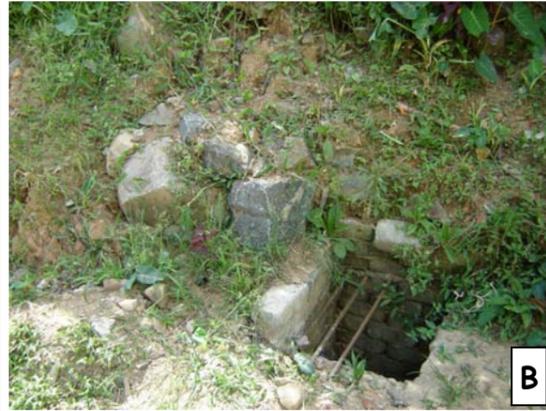
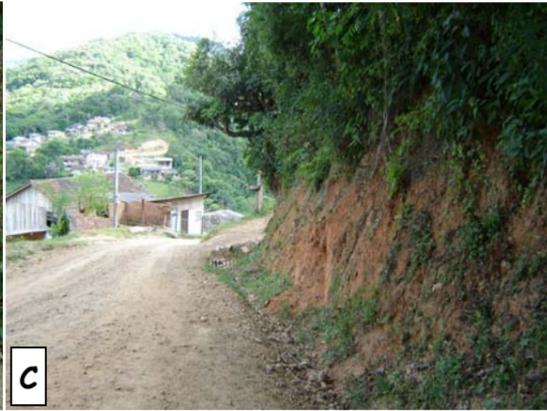
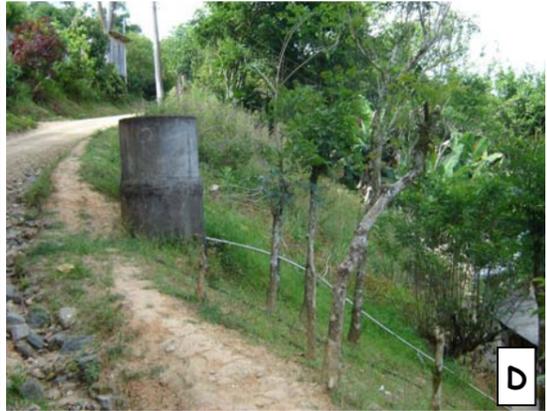
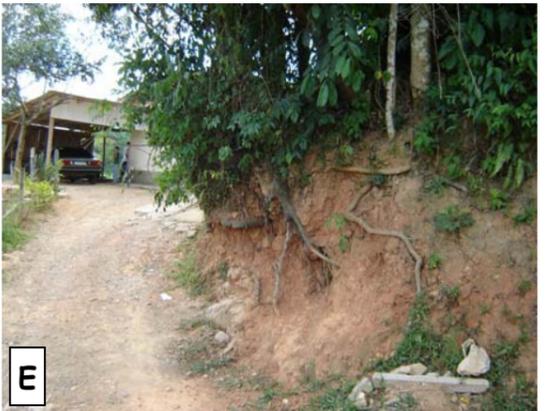
FIGURA: Maquete Virtual 3D do Dona Edite: Setor Baixo. Fonte: MÁXIMO e PEREIRA, 2005

FOTOS: Setor Baixo Dona Edite. Fonte: Amanda Máximo (12/2005).
