# UMA ANÁLISE DO RISCO NAS OCUPAÇÕES URBANAS DE ENCOSTAS

*Blumenau - SC*

DISSERTAÇÃO DE MESTRADO – ALUNA AMANDA CAROLINA MÁXIMO  
ORIENTADORA PROF. DR<sup>a</sup> SÔNIA AFONSO

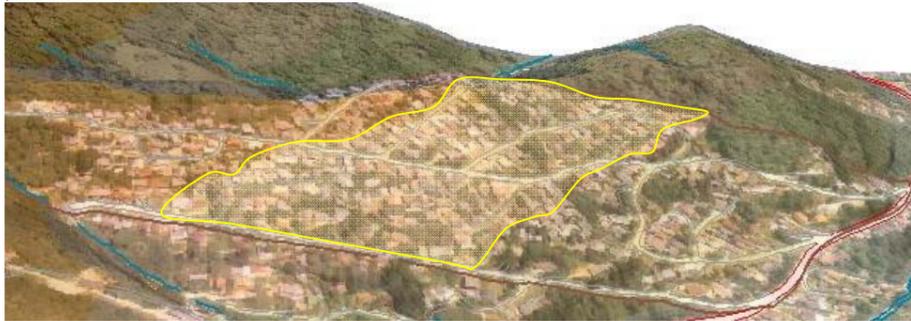
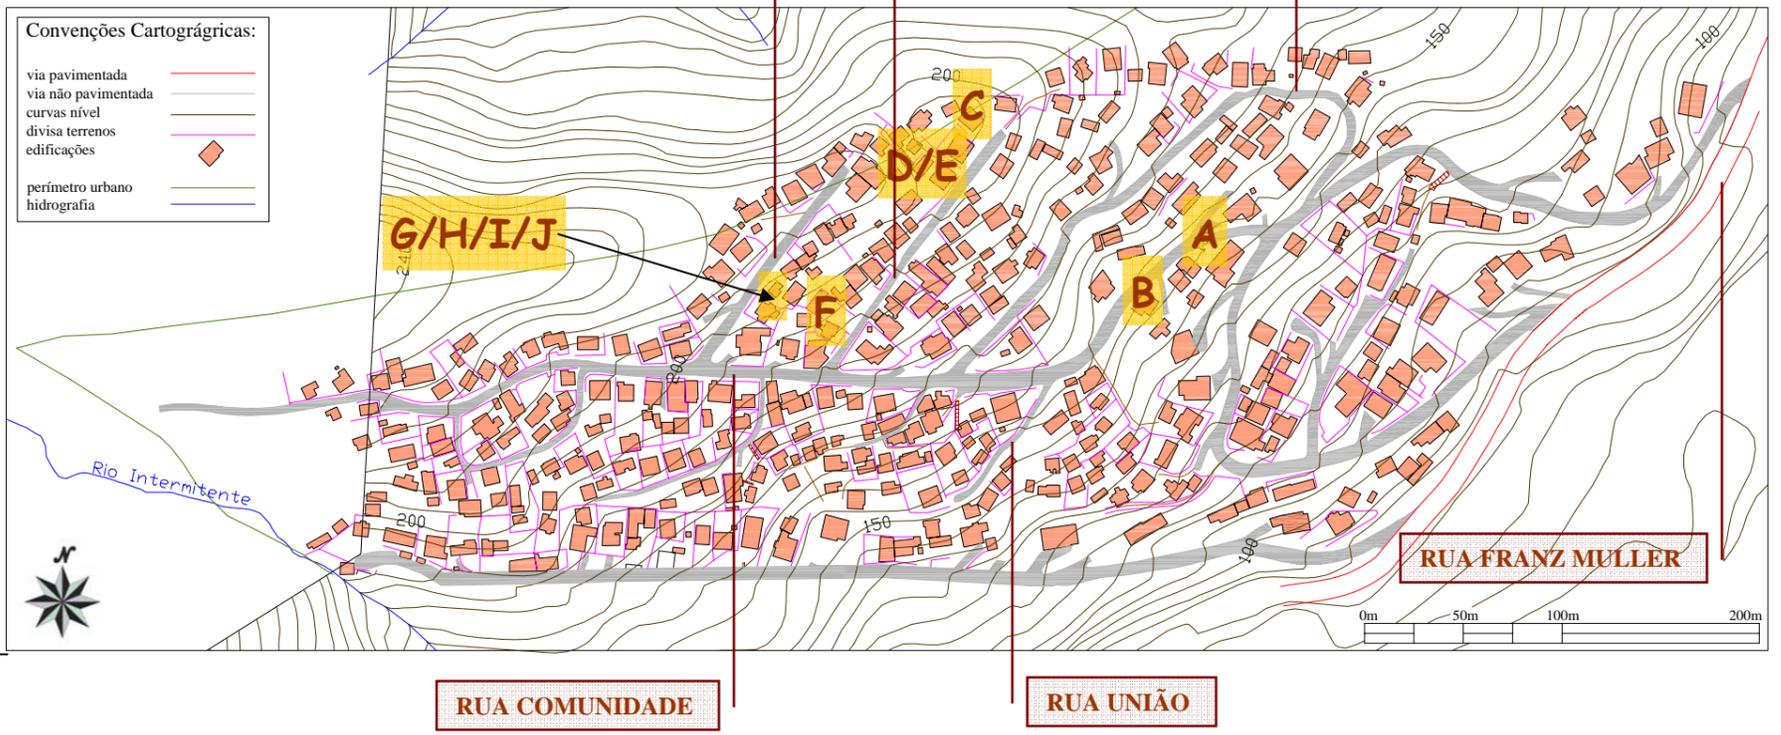
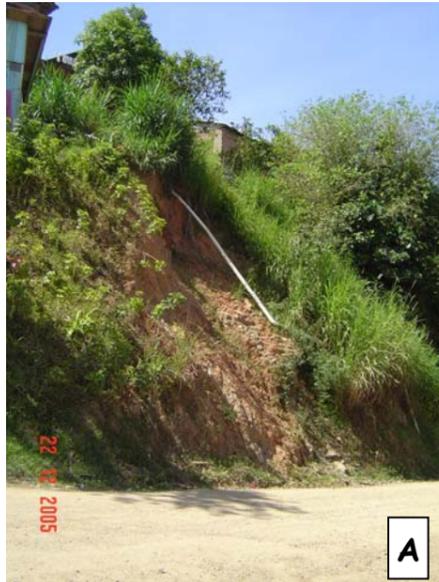
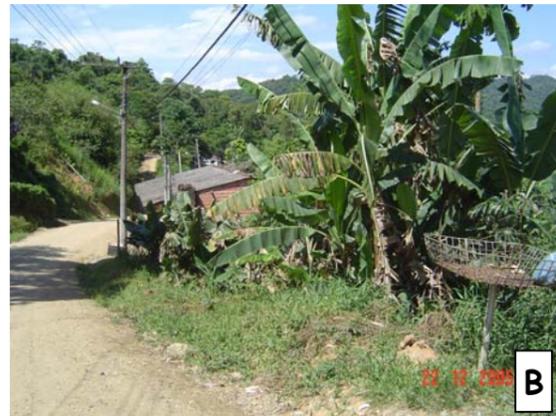
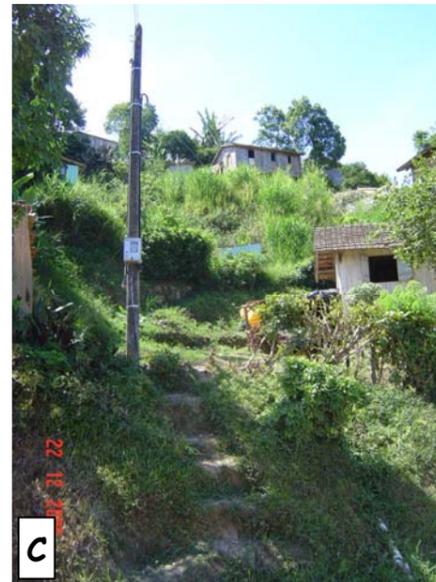
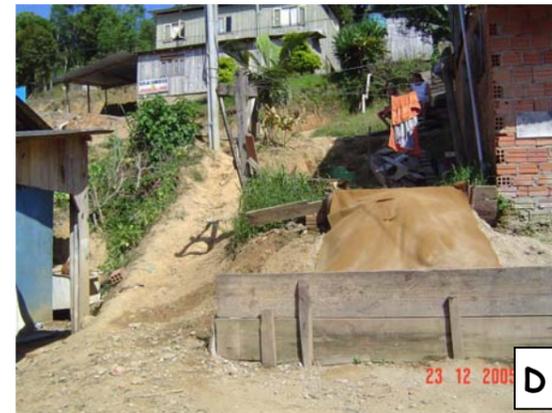
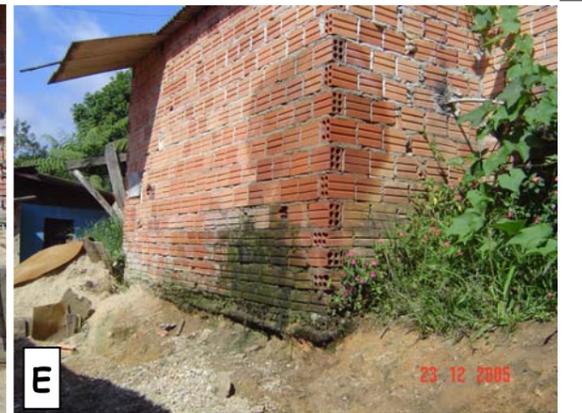
FIGURA: Maquete Virtual 3D do Dona Edite: Setor Médio. Fonte: MÁXIMO e PEREIRA, 2005

<b>SETOR MÉDIO 1</b>	
<b>A</b>	⊕ Cicatrizes de deslizamento planar no talude superior à Rua da Comunidade.
<b>B</b>	⊕ Trecho da Rua da comunidade, alta declividade do talude inferior e presença de bananeiras.
<b>C</b>	⊕ Acesso às residências localizadas na linha divisora de águas; desmatamento.
<b>D</b>	⊕ Depósito inadequado de material de obra; sinais de vazamento de água em direção ao caminho de acesso às edificações superiores.
<b>E</b>	⊕ Vazamento de água em residência; solo bastante saturado.
<b>F</b>	⊕ Erosão em sulcos bastante acentuada; solo exposto e presença lixo de mobiliário doméstico.
<b>G</b>	⊕ Terreno em alta declividade; fundos das residências sobre pilotis em madeira; muros bastante umedecidos por vazamento de água e falta de sistema de drenagem pluvial nas residências e acessos.
<b>H</b>	⊕ Recuo de aproximadamente 2 a 2,5 metros entre residências.
<b>I</b>	⊕ Rachaduras na parede dos fundos e modificações feitas pelo morador para a vedação.

<b>E</b>	⊕ Sistema de abastecimento de água precário nas residências. Vazamento na caixa d'água.
<b>F</b>	⊕ Tijolos sobrepostos fazem a fundação desta casa. Segundo moradores, em dias de muita chuva as águas descem por baixo da casa trazendo todo tipo de material.
<b>G</b>	⊕ Foto interna da casa: visível inclinação da parede frontal da casa.
<b>H</b>	⊕ Pilar de madeira distante aproximadamente 8 cm da viga.
<b>I</b>	⊕ Madeiramento apodrecido foi trocado pelo morador.
<b>J</b>	⊕ Madeiramento apodrecido trocado por tijolos.

FOTOS: Setor Médio Dona Edite. Fonte: Amanda Máximo (12/2005).

O setor médio possui altitudes entre 150 e 200 metros e toda sua área abrange o solo da Formação Campo Alegre (caracterizado no capítulo 3.2). Faz parte desta área a porção média da rua da Comunidade e as Ruas laterais União, Migrantes e José Martins. A maior parte desta área apresenta árvores isoladas, com pequenos trechos de arvoredos, ou capoeirinhas, que apresentam muitas bananeiras. É um setor de alta densidade. A tabela 17 descreve o levantamento de campo realizado em três áreas do setor médio da encosta. A demarcação alfabética refere-se a esse levantamento fotográfico de cada área, o que facilitou na identificação das fotos em planta planialtimétrica (p. 189 a 191).

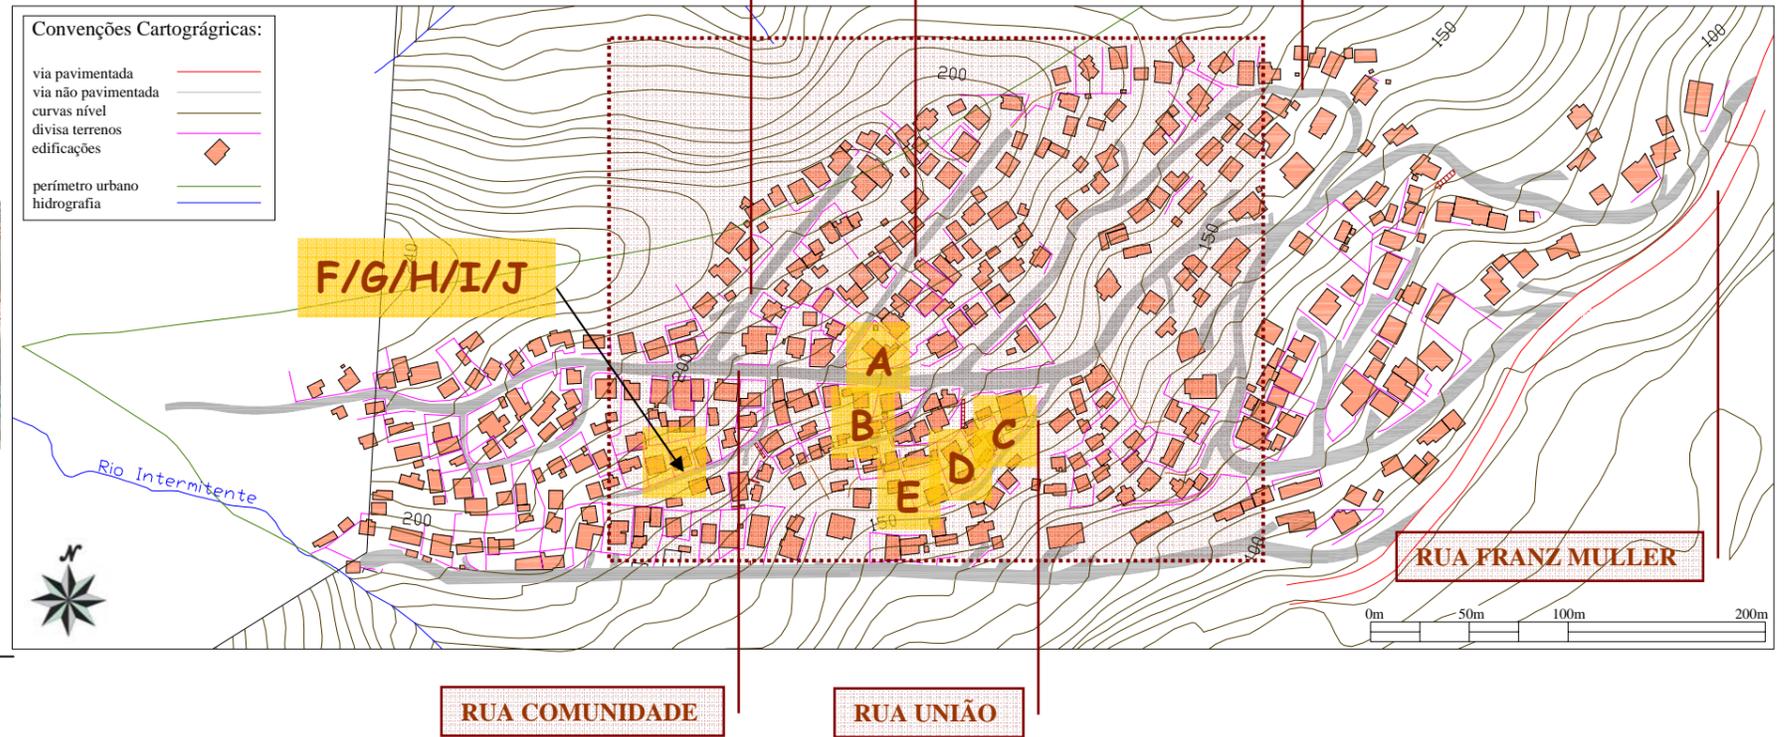
MAPA: Carta Digital Planimétrica (junho/2003). Fonte: PMB (2003). Adaptação da autora.

Convenções Cartográficas:

via pavimentada	
via não pavimentada	
curvas nível	
divisa terrenos	
edificações	
perímetro urbano	
hidrografia

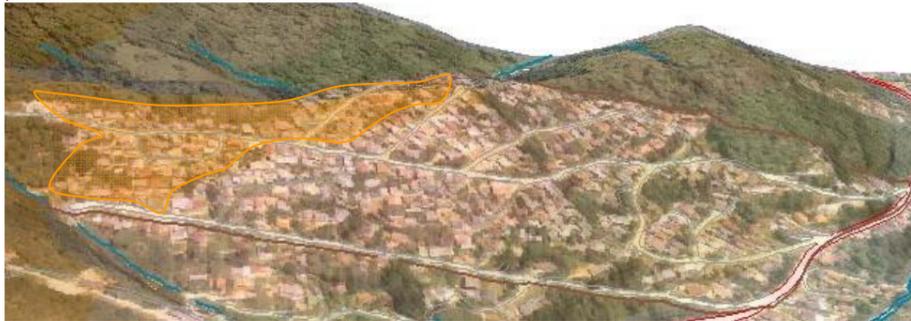
FIGURA: Maquete Virtual 3D do Dona Edite: Setor Alto. Fonte: MÁXIMO e PEREIRA, 2005

<b>G</b>	⊕ Talude inferior à Rua da Comunidade não ocupado, mas desmatado, com árvores isoladas.
<b>H</b>	⊕ Escoramento improvisado para contenção do talude.
<b>I</b>	⊕ Indicação de propriedade particular nos fundos, onde encontramos vegetação no topo de morro, linha divisora de águas.
<b>J</b>	⊕ Portão feito pela PMB para impedir o acesso de carros ao final da Rua da comunidade retirado pelos moradores.

Este setor possui altitudes entre 200 e 300 metros, mas a urbanização alcançou, até o momento, altitudes até 240 metros. Abrange a área com o solo da Formação Campo Alegre e é visivelmente mais carente de infra-estrutura urbana. Faz parte desta área o final da Rua da Comunidade e sua lateral, a Rua dos amigos. A maior parte desta área apresenta árvores isoladas. A tabela 18 descreve o levantamento de campo realizado em três áreas do setor alto da encosta. A demarcação alfabética refere-se a esse levantamento fotográfico de cada área, o que facilitou na identificação das fotos em planta planialtimétrica (p. 194 a 196).

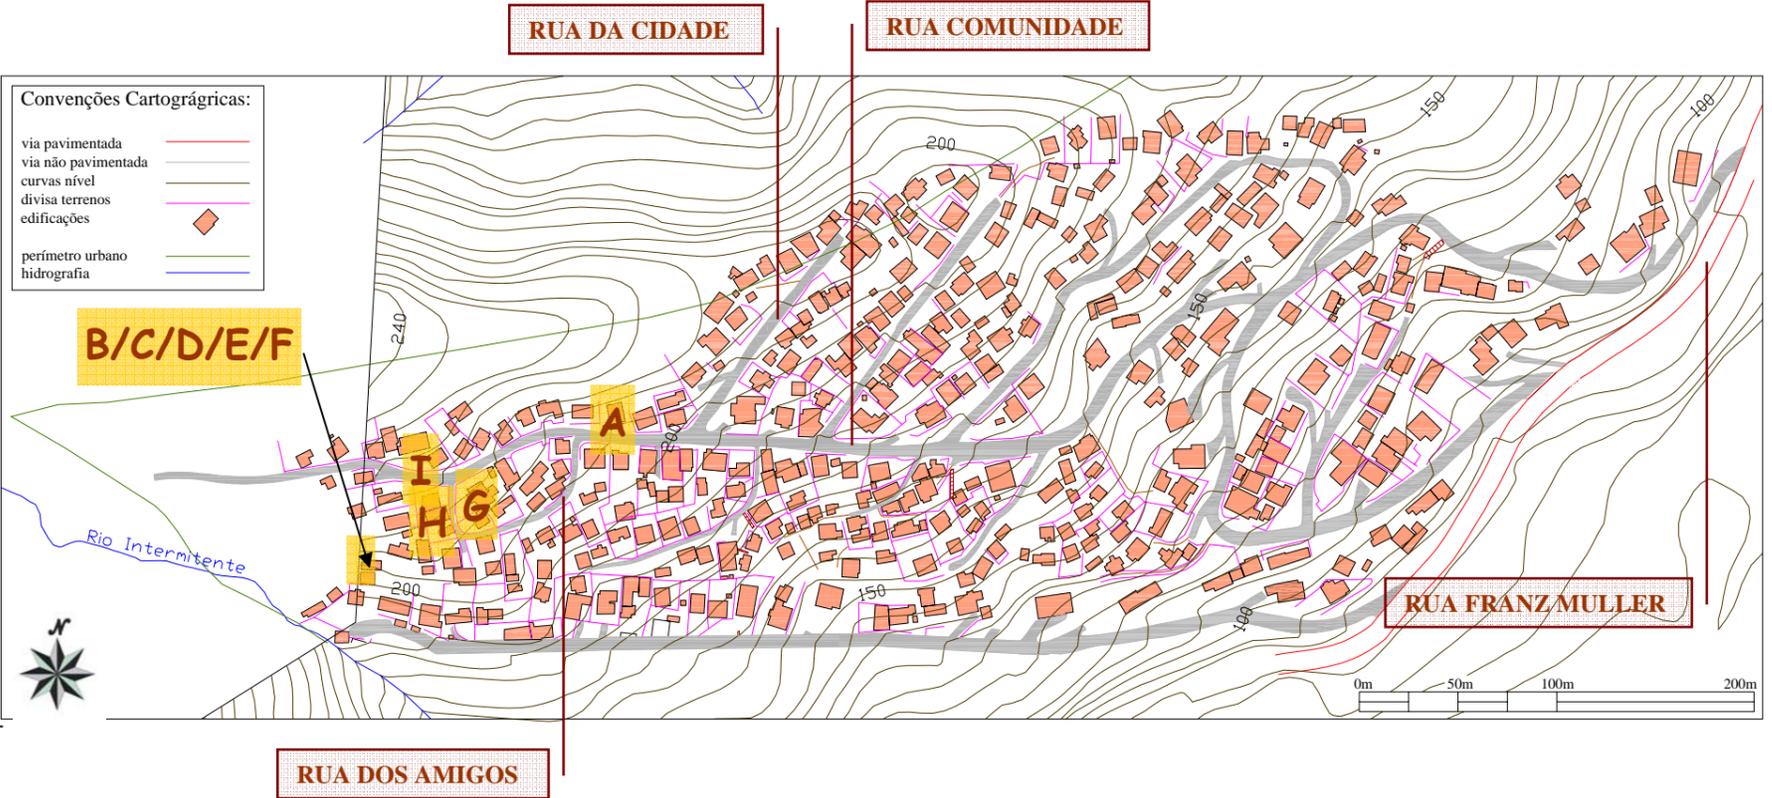
FIGURA: Maquete Virtual 3D do Dona Edite: Setor Alto. Fonte: MÁXIMO e PEREIRA 2005

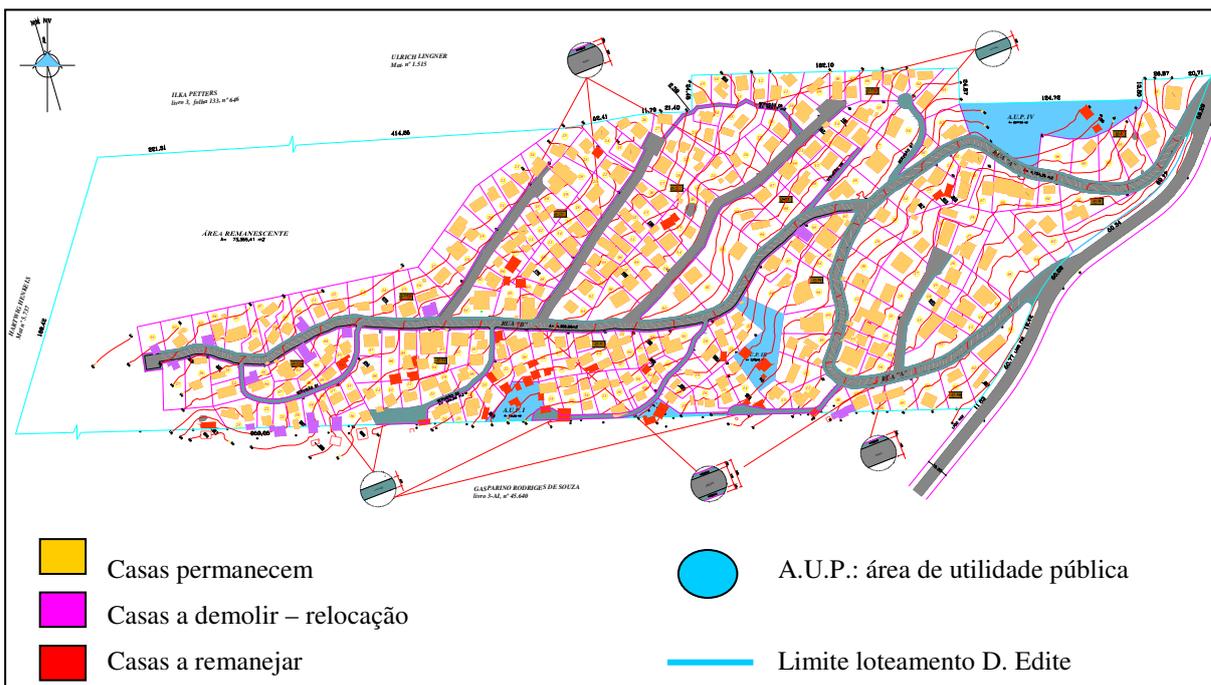
**FIGURA 62:** Mapa de Implantação Geral no Dona Edite. Fonte: Secretaria de Habitação (2003).

1. Mapa de Implantação Geral (figura 62): identificando pedras, árvores, postes e quadras; com proposta de criação de Áreas de Utilidade Pública; casas existentes que permanecem (272 uni.); casas a demolir para relocação (36 uni.) e casas a remanejar (18 uni.);
2. Mapa Altimétrico e Drenagem Pluvial: com proposta de instalação de tubulações de BSTC  $\varnothing$  300, 400, 600, 800 e 1000 mm e 142 unidades de bocas de lobo – água pluvial;
3. Mapa de Divisão Física: com proposta de especificação de 12 quadras e 248 lotes;
4. Mapa de Água Tratada: com proposta de instalação de 2.401 m de tubo PVC PBA DN 50 classe 15, redutores, curvas 90° e 45°, "T" - PVC PBA DN 50x50 e registros;

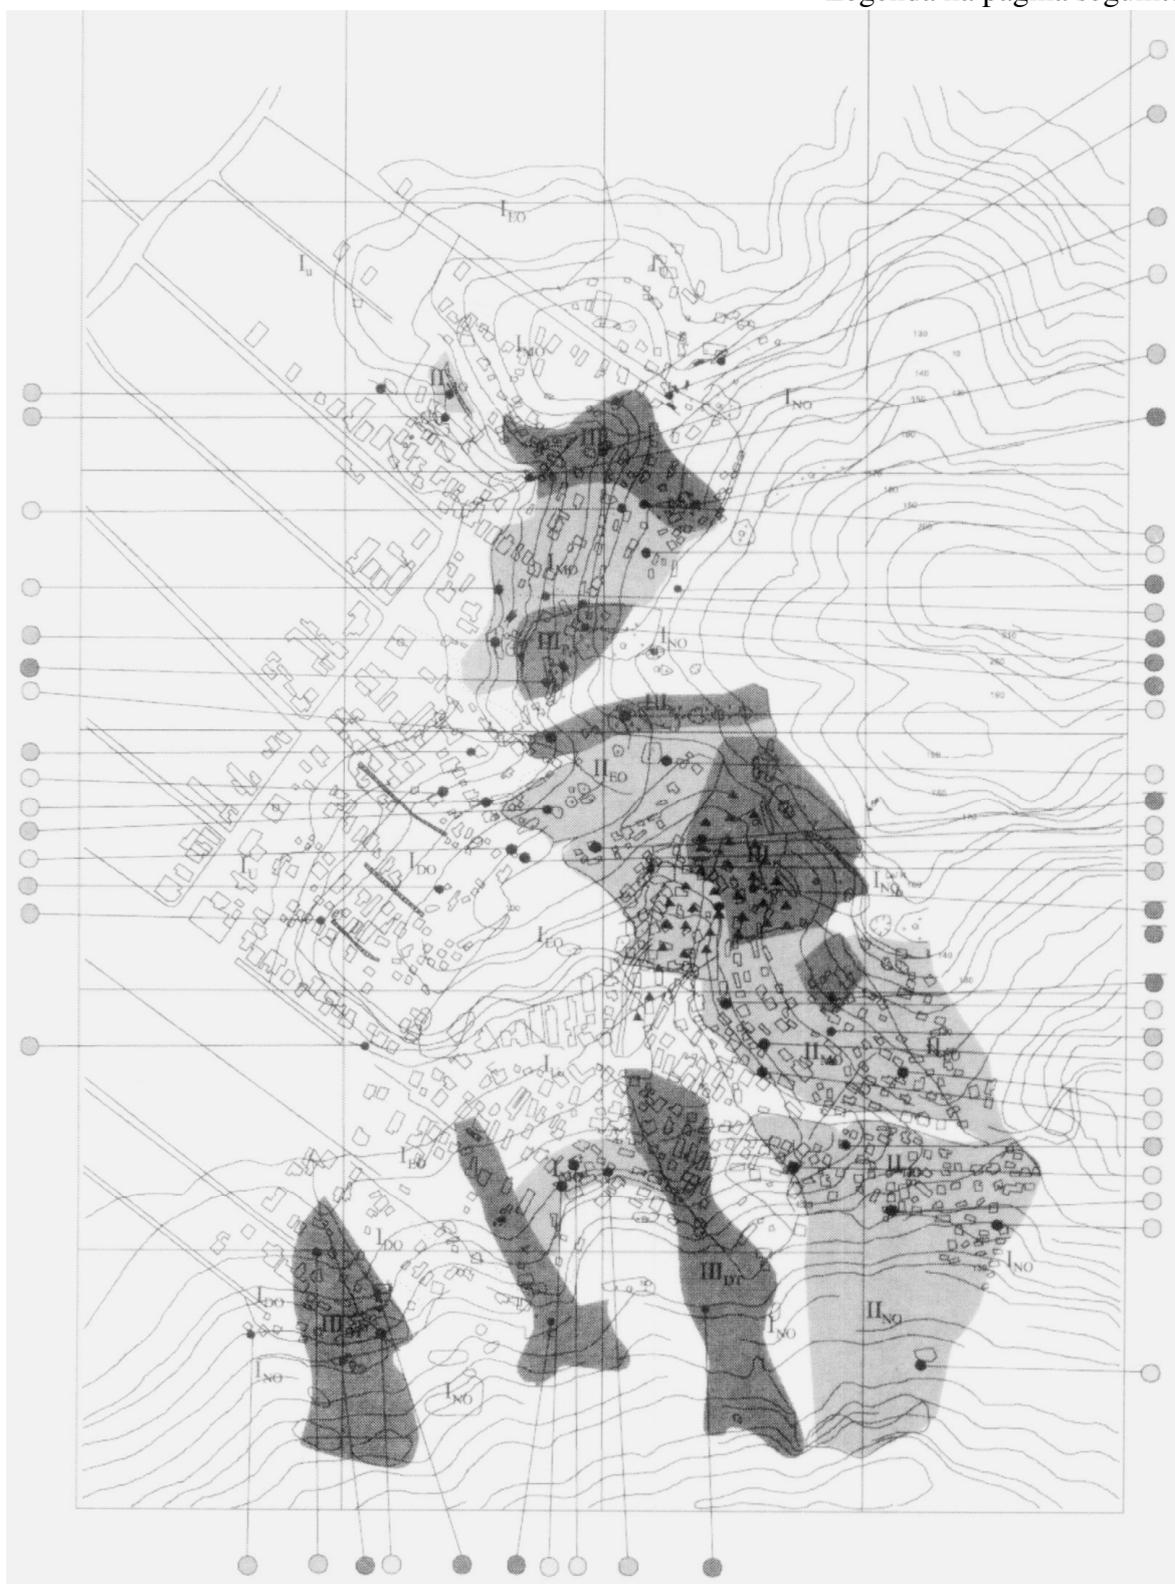
ANEXO B: Carta de Escorregamento de Risco. Fonte: GEORIO, 2000. p.90
