UNIVERSIDADE FEDERAL DE SANTA CATARINA
PRÓ-REITORIA DE PESQUISA E PÓS-GRADUAÇÃO
DEPARTAMENTO DE APOIO À PESQUISA
CONSELHO NACIONAL DE DESENVOLVIMENTO CIENTÍFICO
E TECNOLÓGICO/CNPq/ IC

RELATÓRIO PARCIAL DE ATIVIDADES

**CONJUNTOS RESIDENCIAIS SOBRE ENCOSTAS: AVALIAÇÃO DA
UTILIZAÇÃO DESTA TIPOLOGIA COMO SOLUÇÃO HABITACIONAL
NO MORRO DA CRUZ, FLORIANÓPOLIS – SC
Segunda Parte**

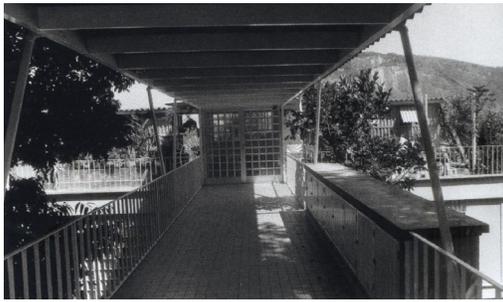
Figura 1- Passarela do edifício Silvestre.
Fonte: Roberto Conduru, 2000.

O edifício Silvestre, construído em 1953 no Rio de Janeiro, é um ótimo exemplo de edifício multifamiliar implantado em encosta. Possui planos transparentes, “translúcidos” e opacos que fecham o prisma puro apoiado sobre pilotis. Os pilotis foram fundamentais para respeitar o aspecto natural do terreno em declive. A edificação conecta-se à rua por meio de uma passarela que atravessa um precipício, garantindo a estabilidade da encosta ao mantê-la intacta.

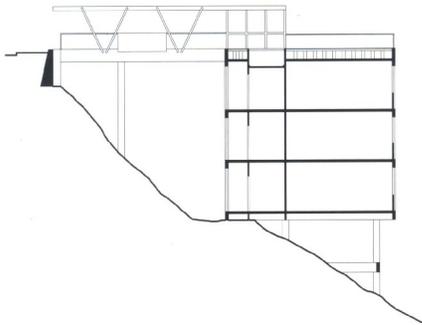
Figura 2- Corte do edifício Silvestre.
Fonte: Roberto Conduru, 2000.

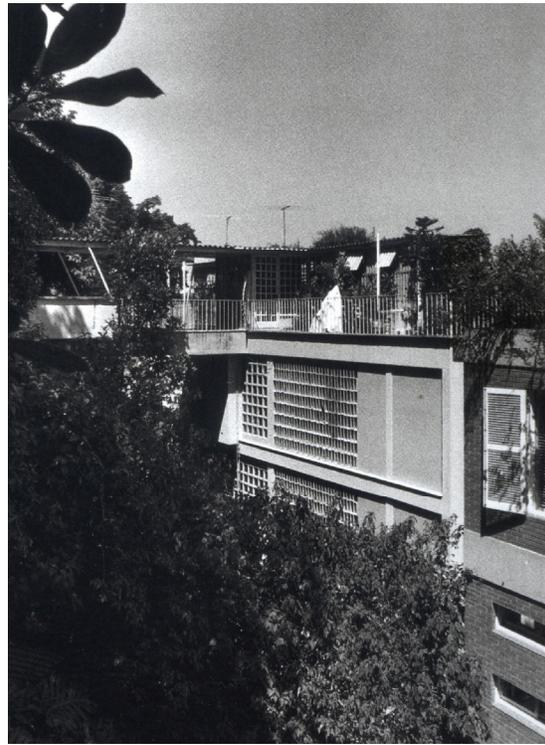
Figura 3- Edifício Silvestre.
Fonte: Roberto Conduru, 2000.

Vital Brazil (Figuras 1 a 3) é um dos pioneiros da arquitetura moderna brasileira. Nas poucas realizações em terrenos fora da malha urbana tradicional, lidando com a paisagem natural, concebeu edifícios como prismas puros, únicos ou múltiplos, liberados na paisagem, em oposição total, ainda que complementar, à natureza circundante.

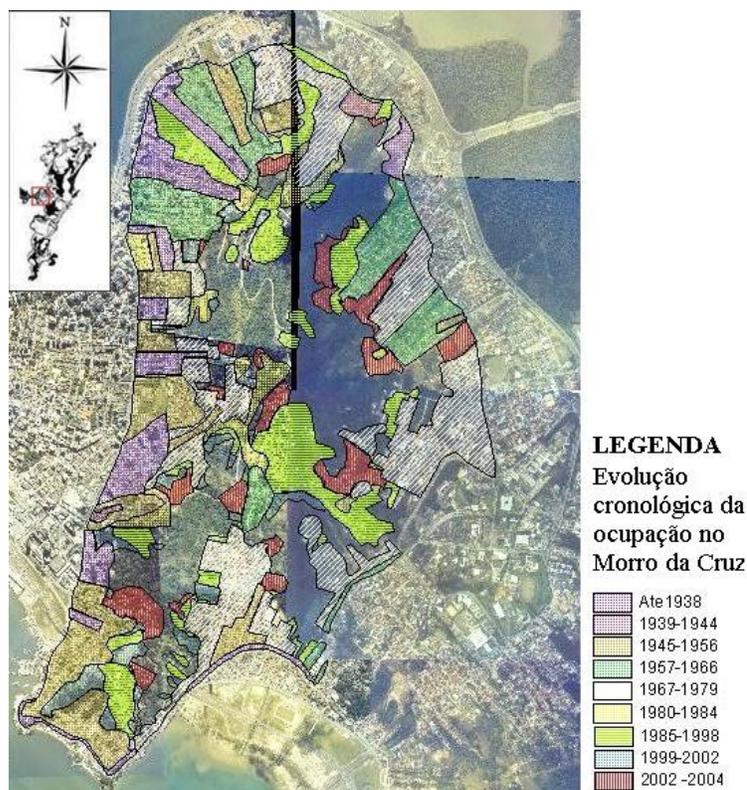
Figura 5- Evolução cronológica da ocupação do Morro da Cruz.

Como se pode observar, através da Figura 5, houve um grande salto de ocupação no Morro da Cruz nos diferentes períodos entre 1938 a 2004. À medida que o adensamento da ocupação no Morro passa a ocorrer em um ritmo mais frenético, sem critérios e fiscalizações necessárias, a vegetação, o clima e a qualidade de vida acabam sendo proporcionalmente afetados.

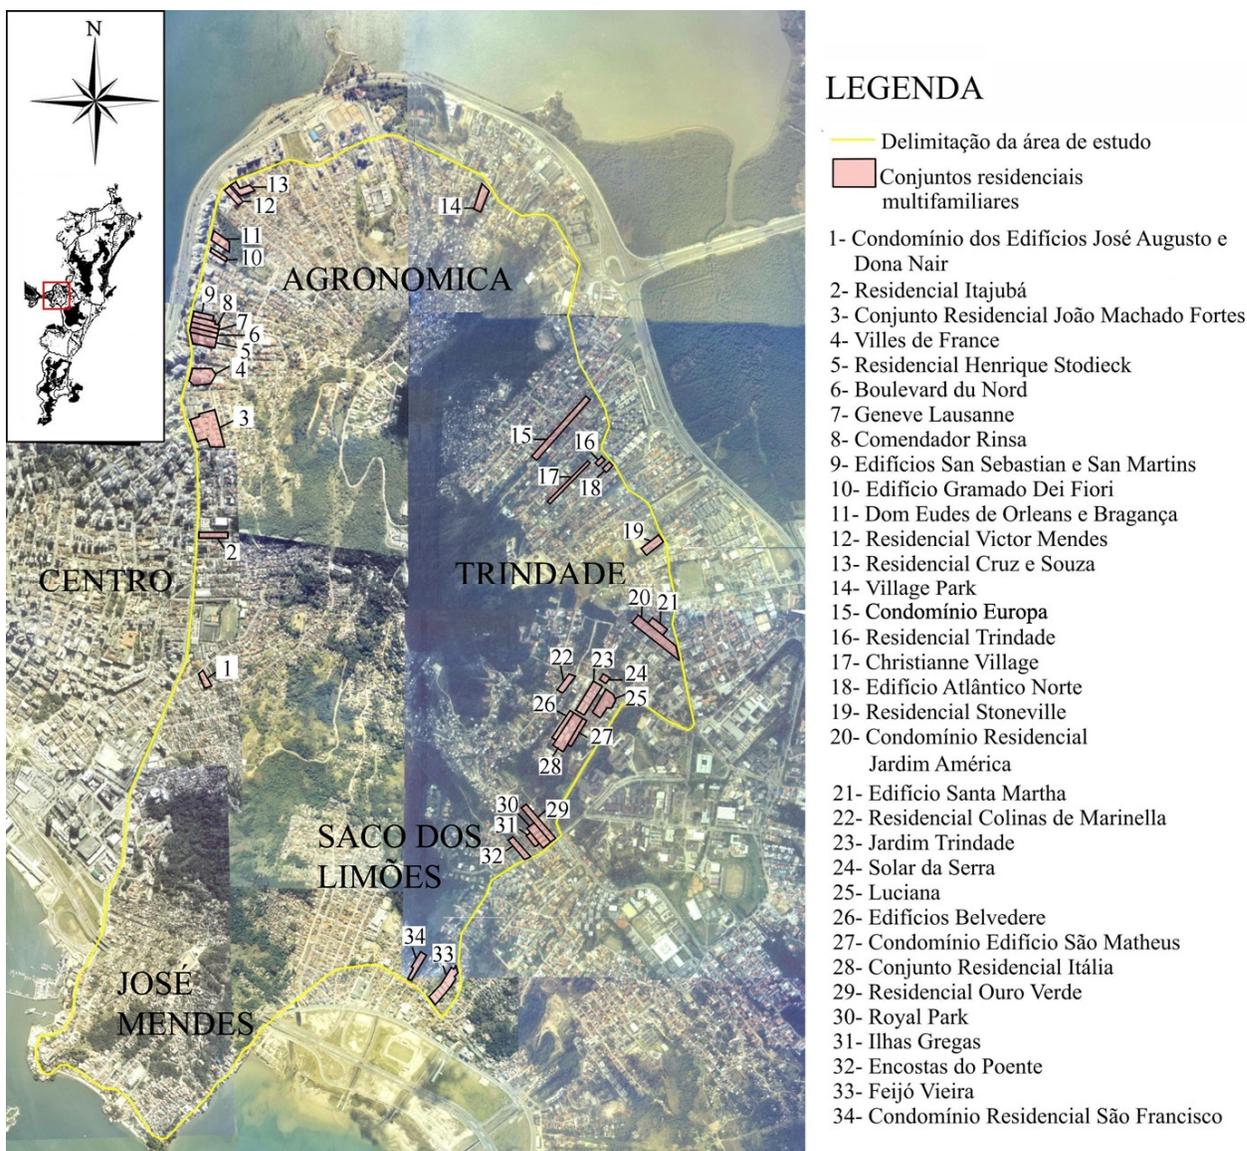
Figura 6- Localização dos conjuntos residenciais multifamiliares existentes no Morro da Cruz.

Considerando toda a área à montante das vias principais que contornam o Morro (Avenida Mauro Ramos, Silva Jardim, José Maria da Luz, Jerônimo José Dias, João Mota Espezim, Rui Barbosa, Frei Caneca, Lauro Linhares, Delminda Silveira e Romualdo de Barros), foram detectados, conforme a Figura 6, um total de 34 conjuntos residenciais multifamiliares. Dentre estes, 4 situam-se no Centro (face oeste do Morro), 10 no Agrônômica (face norte), 14 na Trindade (face leste) e 6 no Saco dos Limões (face sul e sudeste).

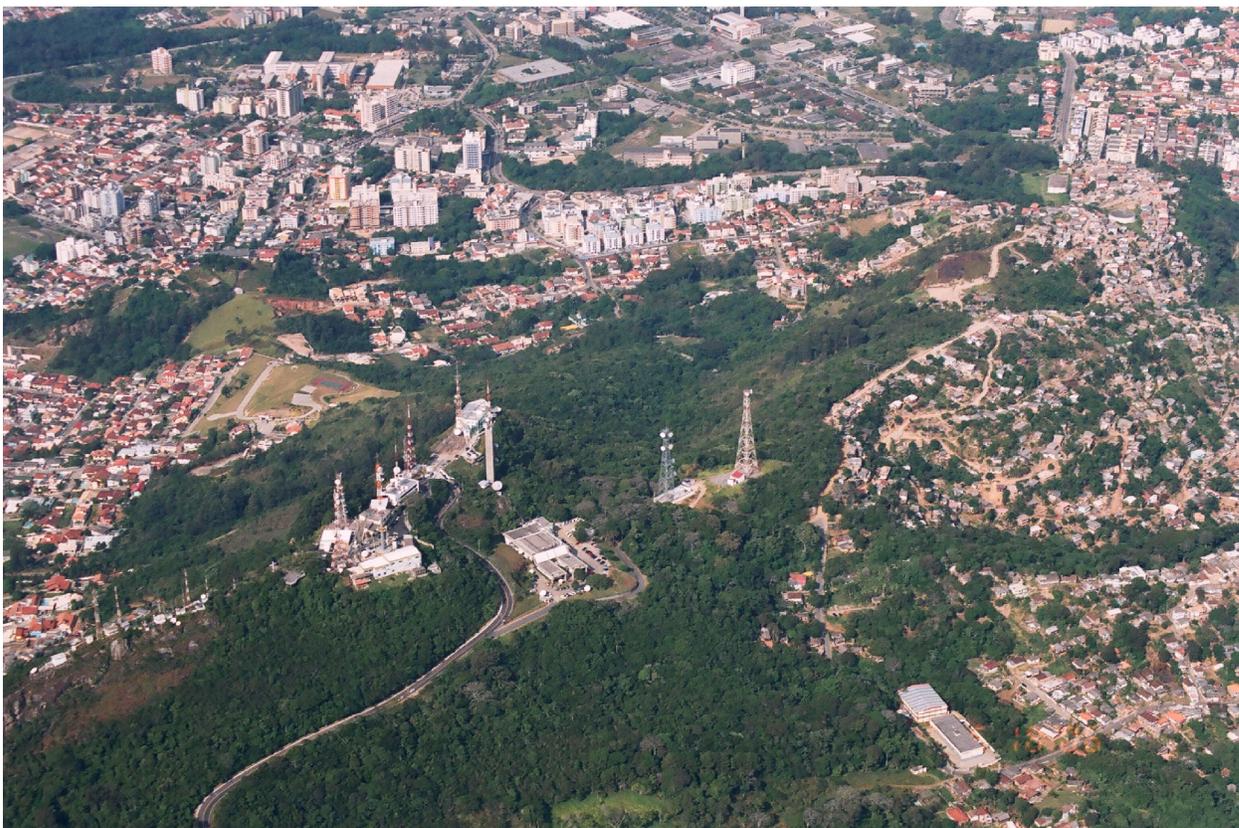
Figura 7- Porção sudeste do Morro da Cruz, marcada por declividades acentuadas.
Fonte: Defesa Civil, 2006.

Entretanto, de acordo com a Figura 7, é importante destacar a porção sudeste do Morro da Cruz, cuja curvatura do relevo está marcada pela linha amarela, pois possui declividades bastante acentuadas. Devido a isto, chamo atenção ao bairro Saco dos Limões e Trindade, principalmente à área da Carvoeira e da Serrinha, que apresentam grandes empreendimentos de residências multifamiliares sob o risco de instabilidades geotécnicas geradas por grandes movimentações de terra, desmatamento e desrespeito às linhas de drenagem naturais.

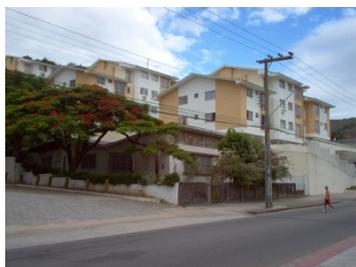
Figura 8- Feijó Vieira (33)
Fonte: Autora, 2005.

Portanto todo o cuidado é pouco para que não ocorram desastres ambientais. As figuras a seguir (8 a 12) mostram três edifícios situados no Saco do Limões e dois no Centro, cuja declividade passa dos 30%, limite aconselhável para garantir a estabilidade das edificações sem maiores transtornos para a implantação.

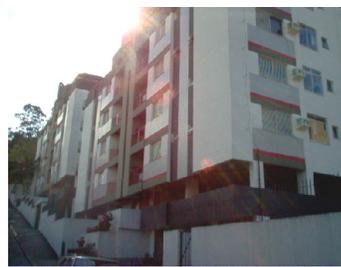
Figura 9- Ilhas Gregas (31)
Fonte: Autora, 2005.

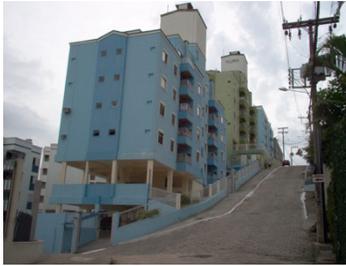
Figura 10- Edifícios Belvedere (26)

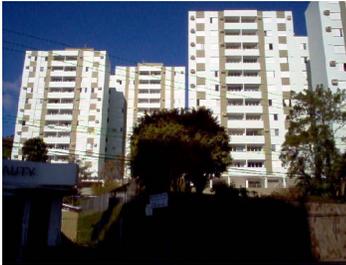
Figura 12- Villes de France (4)

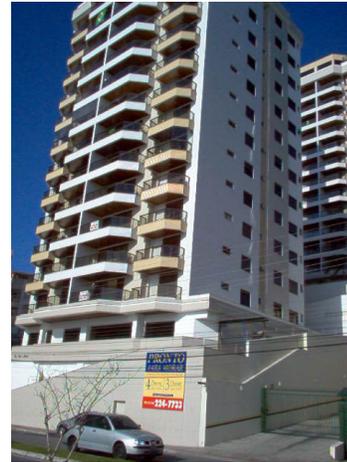
Figura 11- Residencial Victor Mendes (12)

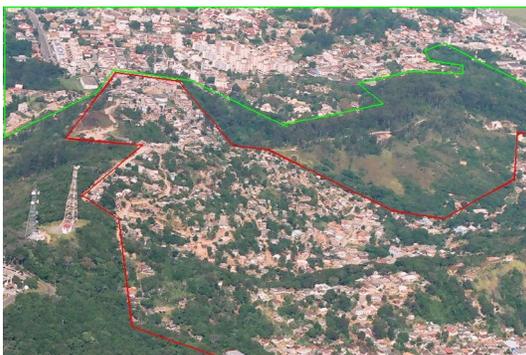
Figura 14- Edificações no Saco dos Limões.

Através das Figuras 14 e 15 pode-se observar que a vegetação do Morro da Cruz está sofrendo grande processo de degradação com o avanço de ocupações legais (marcadas em verde) e ilegais (marcadas em vermelho). São praticamente inexistentes as vegetações situadas no sopé do Morro, onde se localizam a maioria dos conjuntos. Deste modo, não apenas a estabilidade do solo é comprometida, como também a garantia da qualidade do ar, de um microclima ameno, do embelezamento da paisagem e do habitat de animais.

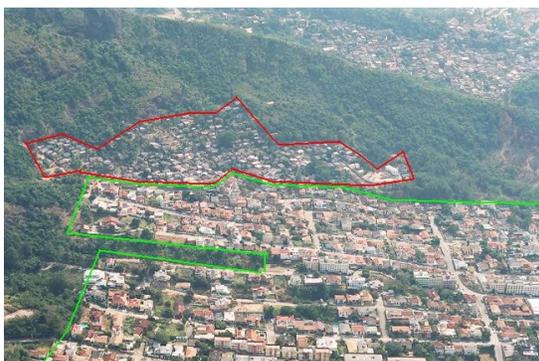
Figura 15- Edificações na Trindade.

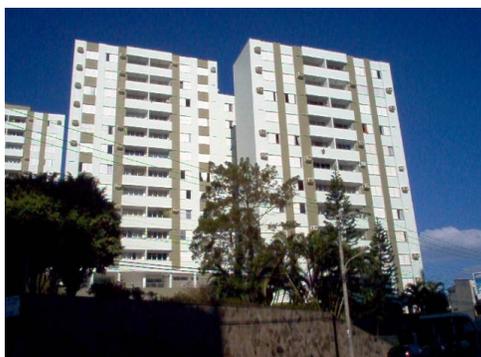
Figura 16- Conjunto Villes de France.

Um conjunto situado no bairro Agrônômica (*Villes de France*, Figura 16), foi construído sobre uma linha de drenagem natural. Isto é um fator muito negativo, visto que as águas pluviais potencializam os problemas geotécnicos tanto em relação à estabilidade do solo quanto à erosão. A implantação do conjunto deve ter sido muito trabalhosa, exigindo aterros, visto que as edificações tiveram que transpor a linha de drenagem natural.

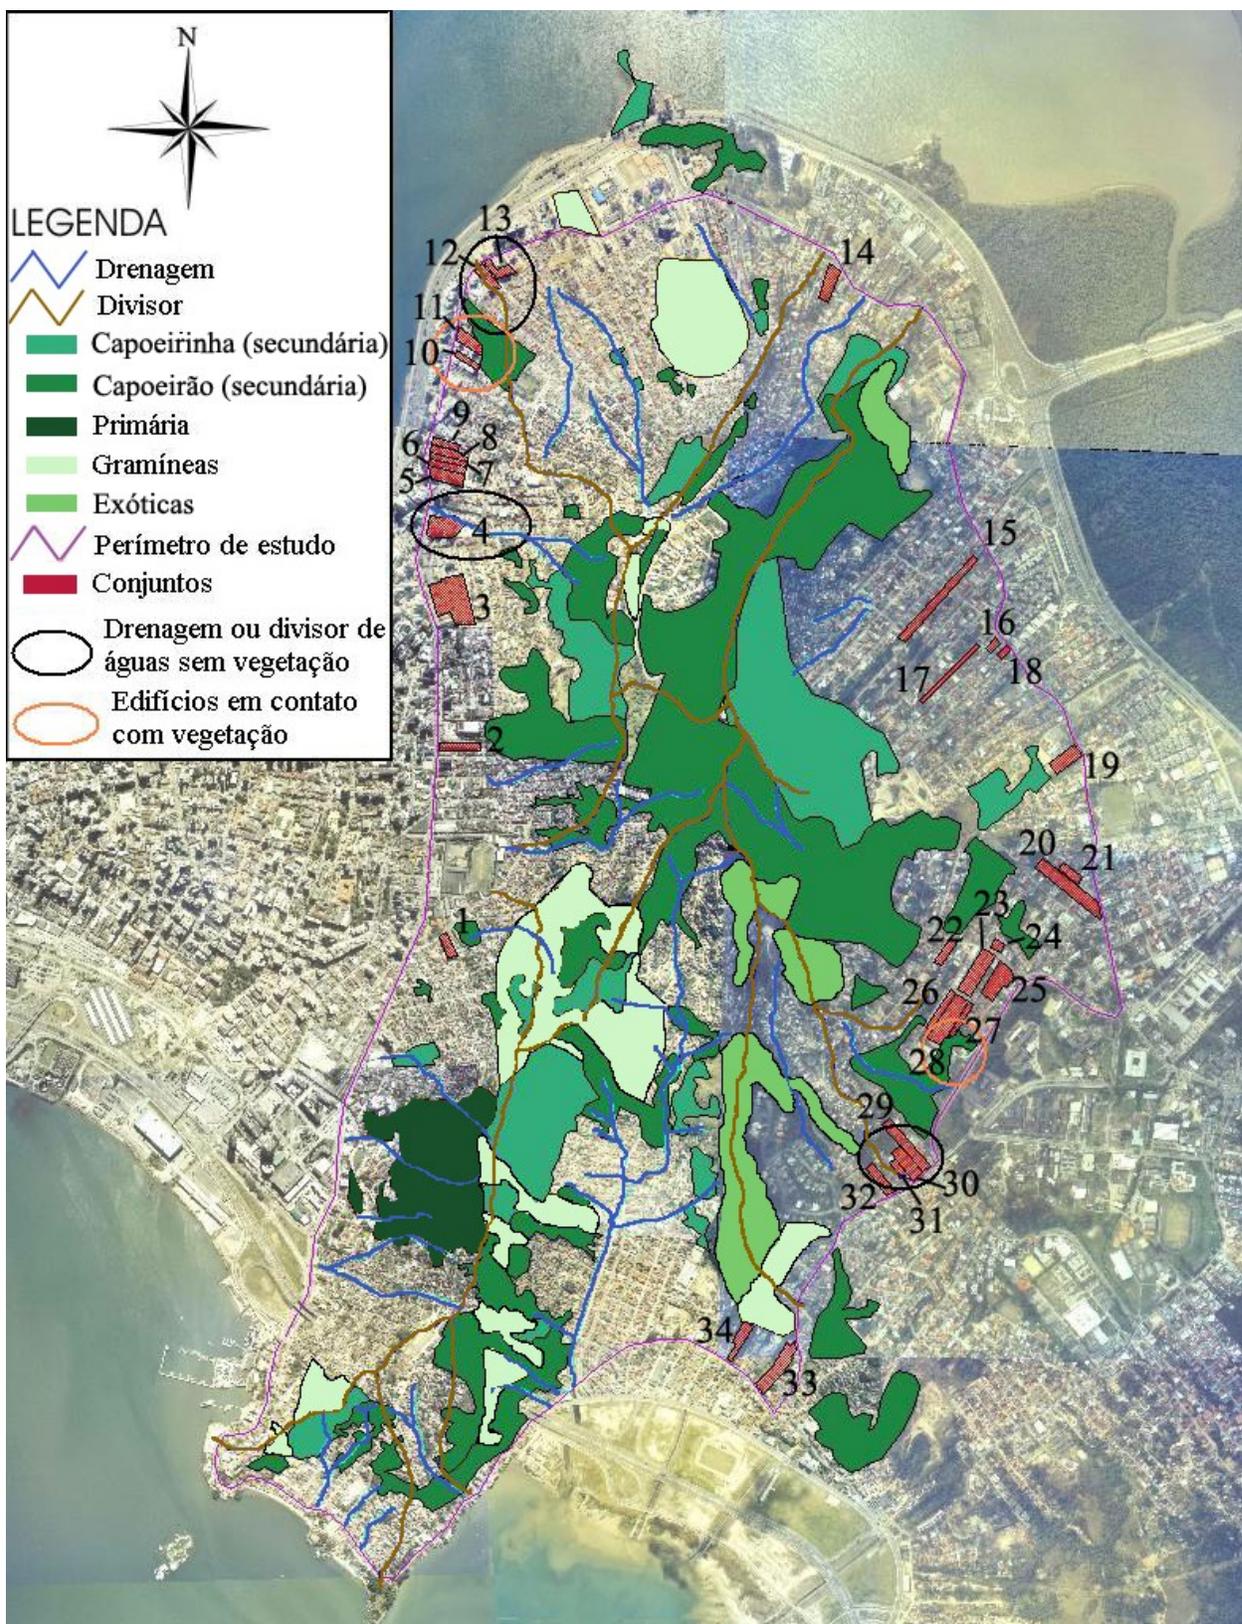
Figura 17- Conjuntos residenciais multifamiliares no Morro da Cruz e o zoneamento.

Analisando-se a Figura 17, nota-se que poucos foram os conjuntos localizados que possuem contato com algum tipo de vegetação. Destacaram-se apenas os conjuntos Gramado *Dei Fiori* (10), Dom Eudes de Orleans e Bragança (11), Conjunto Residencial Itália (28) e o Condomínio edifício São Matheus (27), todos com fundos de lote em contato com mata Capoeirão. Nos fundos do Condomínio Residencial São Francisco (34) há gramíneas, que não são eficientes para garantir a estabilidade do solo.

De acordo com Moretti (1986), áreas com declividade acentuada possuem o relevo bastante entalhado e com numerosas linhas de drenagem. Isto é facilmente notado no Morro da Cruz, destacando que muitas delas encontram-se desprovidas de vegetação, como mostra a Figura 17, comprometendo a estabilidade do solo.

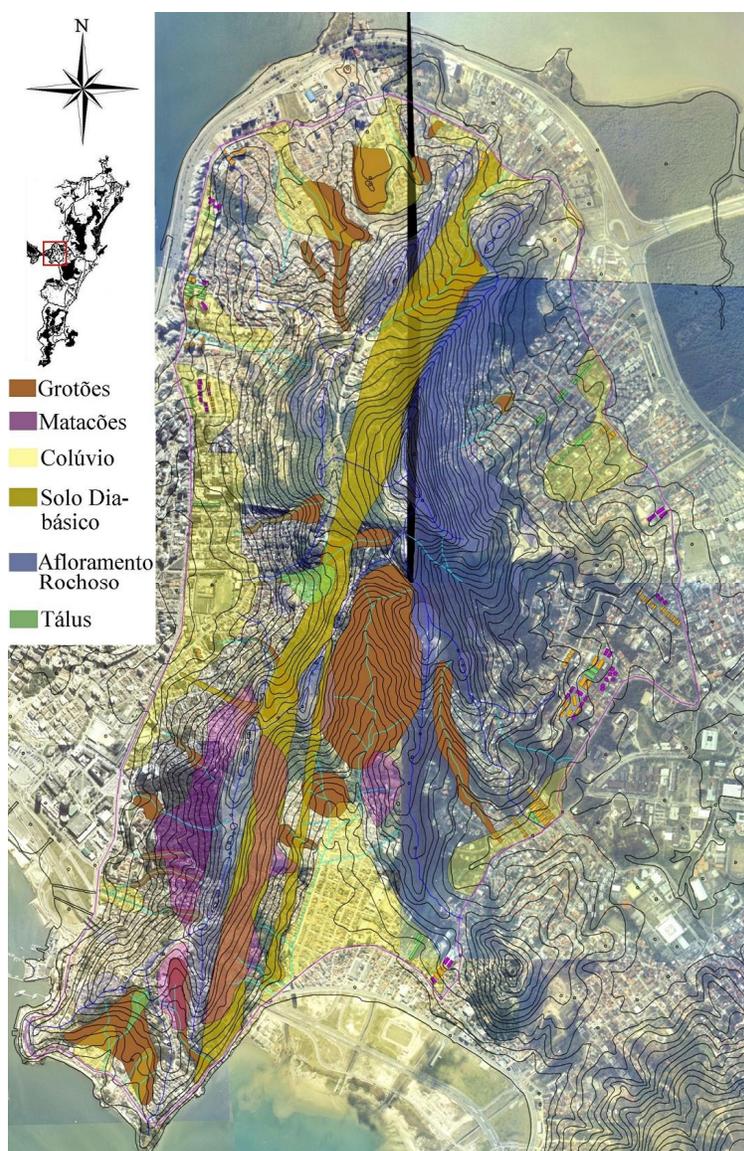
Figura 18- Geomorfologia do Morro da Cruz.

O mapa a seguir (Figura 18) faz parte do estudo da geomorfologia existente nas áreas onde foram implantados os conjuntos residenciais multifamiliares. Como pode se observar, o Morro da Cruz possui o meio físico perturbado pela presença de afloramentos rochosos por toda a sua face leste. Nestes locais a rocha aflora e seu fraturamento pode liberar blocos instáveis, problema intensificado em dias de chuva, comprometendo a segurança das edificações localizadas a jusante.

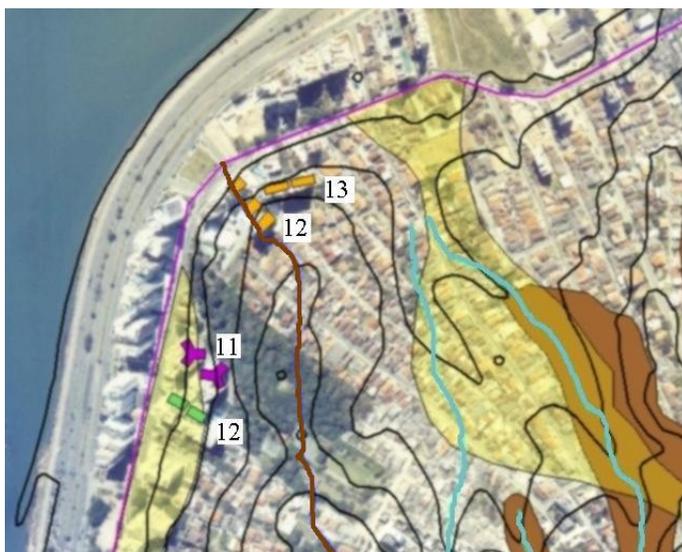
O Residencial Victor Mendes (12) e o Residencial Cruz e Souza (13) situam-se sobre um divisor de águas, região privilegiada e própria para a construção. Ambas edificações desenvolveram-se paralelamente às curvas de nível, ganhando em área e amenizando possíveis problemas geotécnicos, visto que o terreno é bastante acidentado.

Os Conjuntos Dom Eudes de Orleans e Bragança (11) e Gramado *Dei Fiori* (10) situam-se sobre colúvio, área indevida para ocupação. Ambos possuem suas edificações posicionadas de maneira indevida em relação à encosta. O primeiro está oblíquo a ela e o segundo, perpendicular.

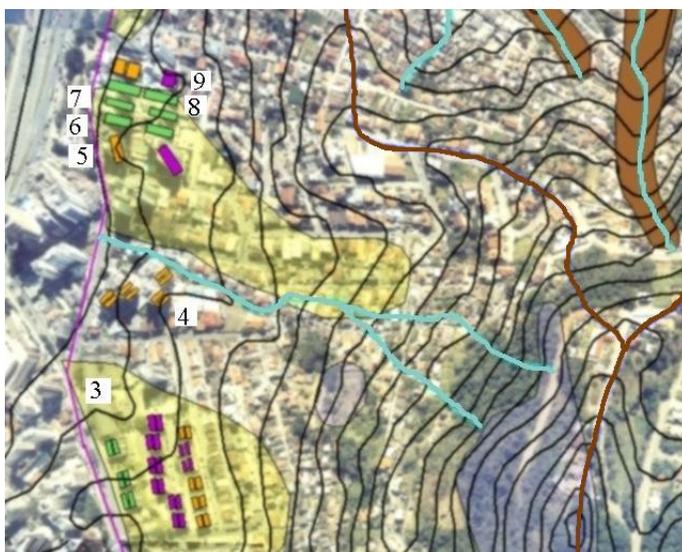
O Conjunto *San Sebastian e San Martin* (9), bem como o Residencial Henrique Stodieck (5), possuem suas edificações paralelas e oblíquas à encosta.

Os edifícios Comendador Rinsa (8), Geneve Lausanne (7), *Boulevard du Nord* (6) e João Machado Fortes (3) estão situados em uma região de colúvio, indevida à ocupação. Este fato é agravado ao notar que elas possuem edificações perpendiculares à encosta.

O Conjunto *Villes de France* (4) posiciona-se paralelamente às curvas de nível, o que é muito positivo. Porém, situa-se em uma linha de drenagem, situação bastante crítica, pois a interrupção desta impede o fluxo da água e o represamento pode causar escorregamentos quando não houver a construção de um eficiente sistema de drenagem artificial.

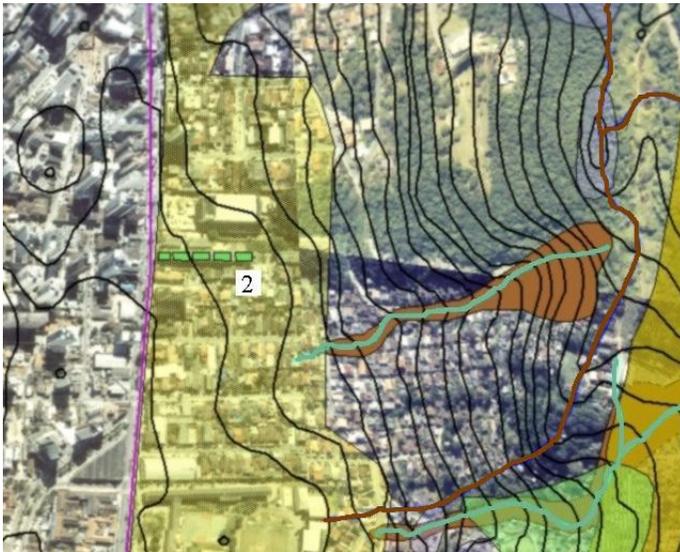
O Residencial Itajubá (2) localiza-se em uma região de colúvio, inadequada para a ocupação. Porém, como mostram as curvas de níveis, bastante afastadas uma das outras, a região em que o conjunto foi implantado é pouco íngreme, não sendo tão problemático o fato de seu posicionamento ser perpendicular à encosta.

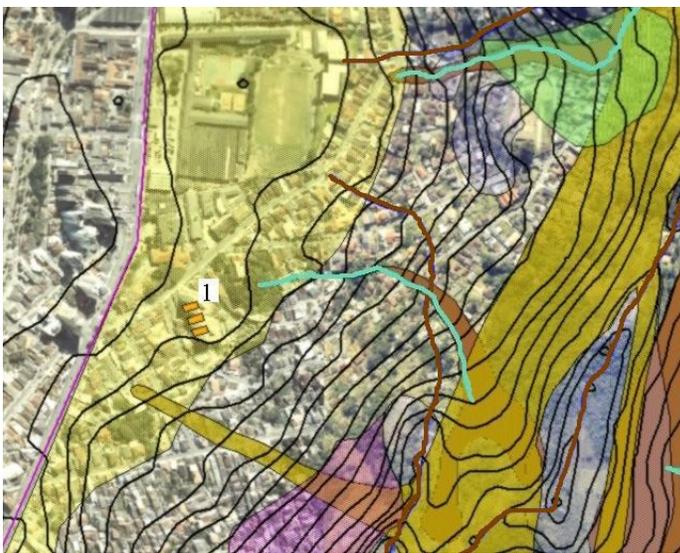
O Condomínio de edifícios José Augusto e Dona Nair (1) localiza-se em uma área pouco íngreme, como pode ser observado pelo distanciamento das curvas de nível, o que é um fator muito positivo para garantir a estabilidade da encosta. Porém, este conjunto situa-se próximo a uma linha de drenagem sem proteção vegetal ao longo da maioria de seu percurso. Problemas com represamento podem causar problemas geotécnicos à jusante. Outro possível problema é o rolamento de matações morro abaixo, visto que não há cobertura vegetal nesta área. Este fato pode ser ainda mais agravado em dias de chuva.

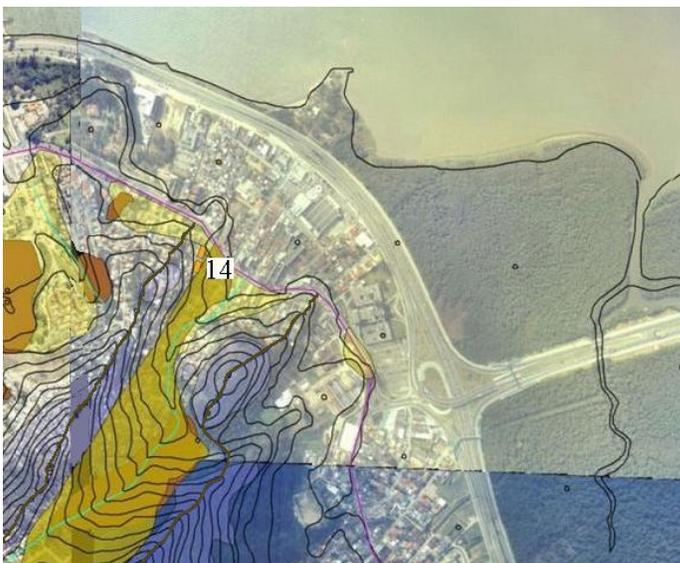
O *Village Park* (14) situa-se próximo a um divisor de águas e a uma linha de drenagem sem cobertura vegetal, pois atualmente está ocupada de edificações. O conjunto possui todas suas edificações posicionadas paralelamente à encosta, fato muito positivo. Porém, logo acima delas há um afloramento rochoso sem cobertura vegetal. Sua exposição pode levá-lo ao fraturamento e rolamento de pedras a jusante, onde está localizado o conjunto.

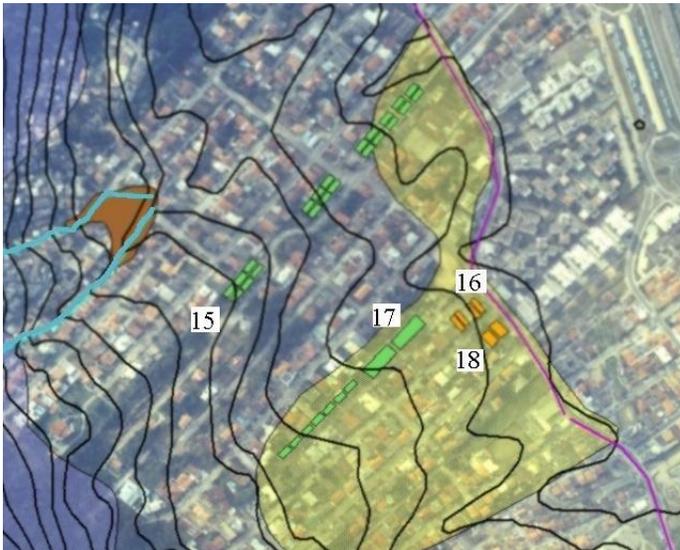
Os Conjuntos Europa, Christianne Village (17), Residencial Trindade (16) e Atlântico Norte (18) estão localizados em uma área de colúvio, indevida para a ocupação por ser muito instável. O fato é agravado ao notar que tanto o Condomínio Europa (15), quanto o Christianne Village (17), dois empreendimentos de grande porte, estão situados perpendicularmente às curvas de nível, em uma região muito íngreme. Os conjuntos Residencial Trindade (16) e Atlântico Norte (18) possuem a vantagem de estarem em terrenos planos e posicionados paralelamente a encosta.

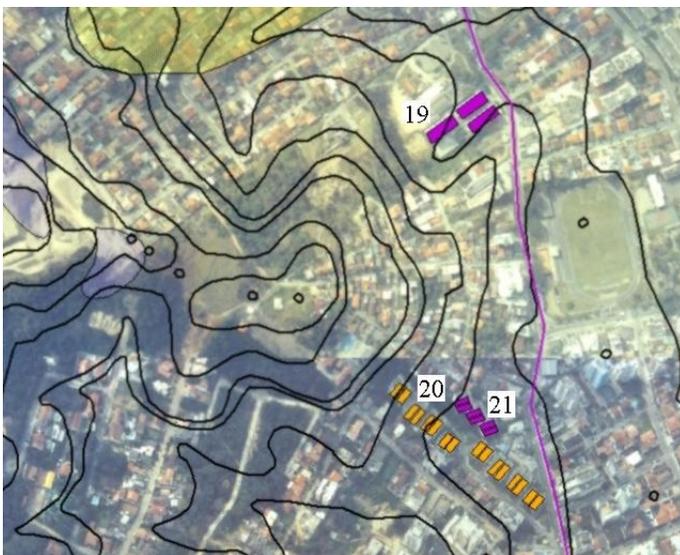
O Residencial *Stoneville* (19) e o Santa Martha (21) estão posicionados obliquamente à encosta. Já o Condomínio Residencial Jardim América (20), um conjunto de grande porte, possui 8 blocos posicionados perpendicularmente à encosta. A região em que eles foram implantados é pouco íngreme, não havendo riscos geotécnicos consideráveis. Entretanto todos se encontram em terrenos que apresentam algum tipo de depressão, o que provavelmente os define como caminho das águas.

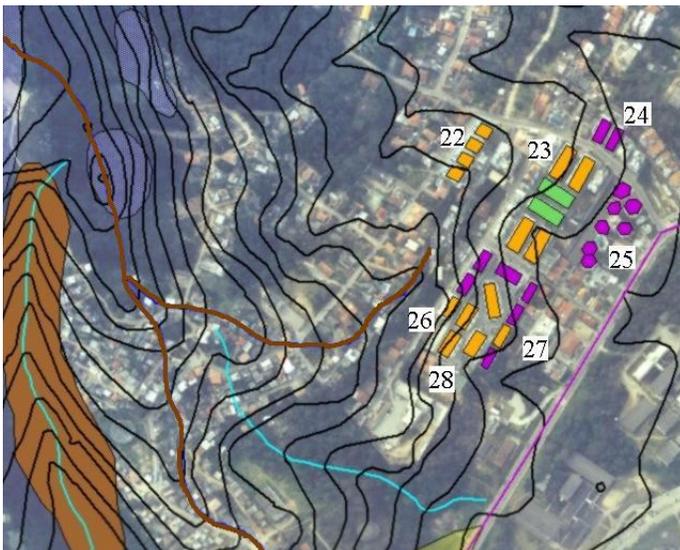
Todas as edificações deste mapa situam-se na Serrinha (bairro da Trindade), região com declividade bastante acidentada e com afloramentos rochosos no topo do Morro. O Residencial Colinas de Marinella (22) está posicionado paralelamente à encosta e no sentido de um divisor de águas, o que é muito positivo. O Solar da Serra (24) e o condomínio Luciana (25) estão posicionados obliquamente a encosta, sendo este, locado em uma área ainda plana e aquele, em uma área bastante acidentada. O Jardim Trindade (23) possui edificações paralelas, perpendiculares e oblíquas à encosta. Já os condomínios Belvedere (26), Residencial Itália (28) e São Matheus (27) possuem edificações paralelas e oblíquas à uma encosta bastante íngreme e logo abaixo de um divisor de águas e nas proximidades de talwegues.

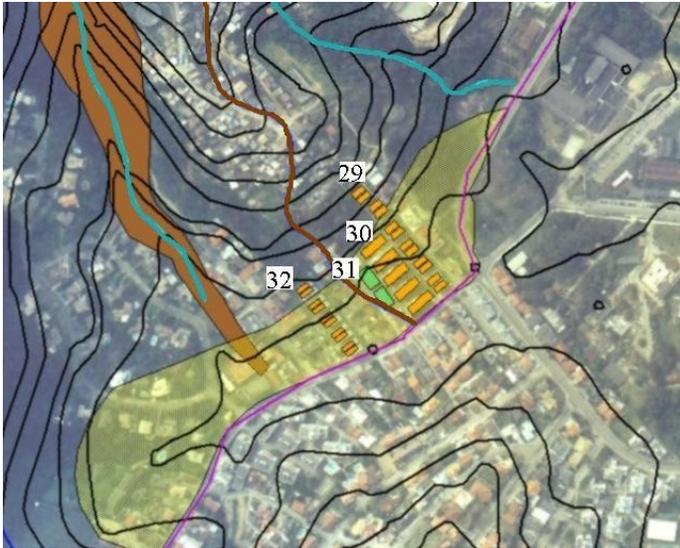
Todos os conjuntos situados na Carvoeira (localizada no bairro Saco dos Limões) foram implantados numa área de colúvio, imprópria para ocupação.

Os conjuntos Residencial Ouro Verde (29), *Royal Park* (30) e Encostas do Poente (32) possuem todas as suas edificações posicionadas paralelamente à encosta, a qual, a partir da cota 5, torna-se bastante íngreme.

O Conjunto Ilhas Gregas (31) possui suas edificações posicionadas perpendicularmente à encosta, cuja declividade é bastante acentuada, mas positivamente marcada com um divisor de águas. Devido a isso, recorreu-se a uma grande obra de terraplanagem com muros de arrimo, o que pode ter aumentado consideravelmente o custo da obra para não haver deslizamentos. O uso de pilotis, recurso da arquitetura modernista seria bem vinda neste caso.

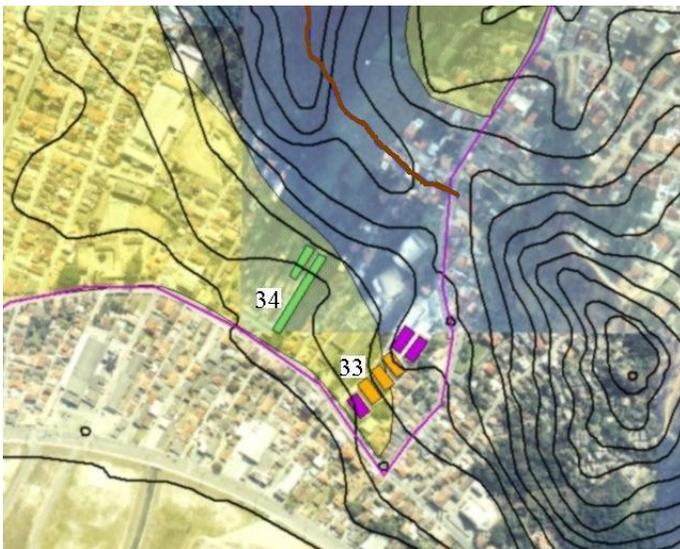
Os conjuntos Feijó Vieira (33) e São Francisco (34) localizam-se em uma área de colúvio, imprópria para a ocupação.

O conjunto São Francisco (34) foi implantado em uma área pouco íngreme, o que ameniza o posicionamento de suas edificações perpendiculares à encosta. Já o conjunto Feijó Vieira (33) foi implantado em um terreno com declividade acentuada e algumas de suas edificações tiraram partido disto ao posicionarem-se de maneira paralela à encosta.

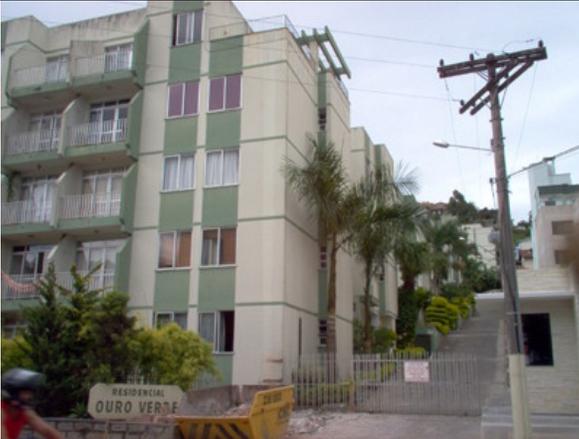
Nome	Residencial Ouro Verde
Localização	Endereço: Rua Capitão Romualdo de Barros Bairro: “Carvoeira”
Data de ocupação	22-09-1983
Características	Estilo: contemporâneo Padrão: Médio Área: 10.694,97 m ² Nº de blocos: 6 Nº pavimentos tipo: 4 Fechamento: vidro Portaria: Sim Estado de conservação: Bom Paisagismo: pouco freqüente Área de lazer: sem
Posicionamento em relação à encosta	Paralelo
Limites	Frente: Rua Capitão Romualdo de Barros Fundos: Vegetação do Morro e favela

Limites	Lateral direita: Edifício residencial Lateral direita: Edifício residencial
Fotos

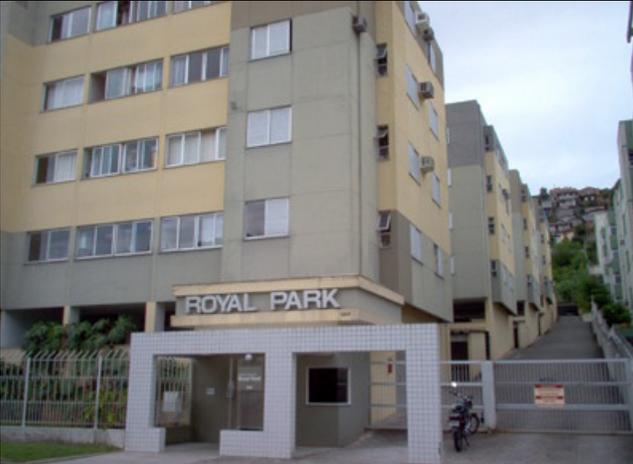
Conjunto 30

Nome	Royal Park
Localização	Endereço: Rua Capitão Romualdo de Barros, n° 961 Bairro: “Carvoeira”
Data de ocupação	30-10-1990
Características	Estilo: contemporâneo Padrão: Médio Área: 10.623,02m ² N° pavimentos tipo: 4 N° de blocos: 5 Fechamento: vidro Portaria: Sim Estado de conservação: Bom Paisagismo: pouco freqüente Área de lazer: sem
Posicionamento em relação à encosta	Paralelo
Limites	Frente: Rua Capitão Romualdo de Barros Fundos: Vegetação do Morro e favela Lateral direita: Edifício residencial Lateral esquerda: Edifício residencial
Fotos

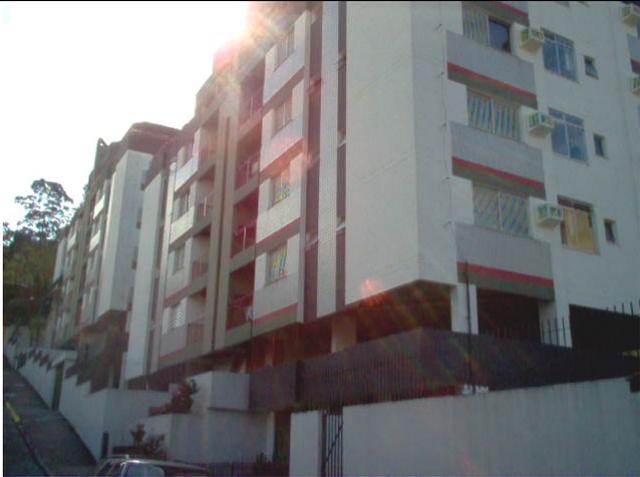
Conjunto 31

Nome	Ilhas Gregas
Localização	Endereço: Rua Andreza Gonçalves Da Silva, 90 Bairro: Carvoeira
Data de ocupação	13-09-1995
Características	Estilo: contemporâneo Padrão: médio Área: 4.553,70m ² Nº pavimentos tipo: 4 Nº de blocos: 2 Fechamento: vidro e veneziana Portaria: sem Estado de conservação: bom Paisagismo: pouco presente, devido à falta de área livre. Área de lazer: sem
Posicionamento em relação à encosta	Perpendicular
Limites	Frente: rua Fundos: conjunto residencial Lateral direita: comércio Lateral esquerda: casa
Fotos

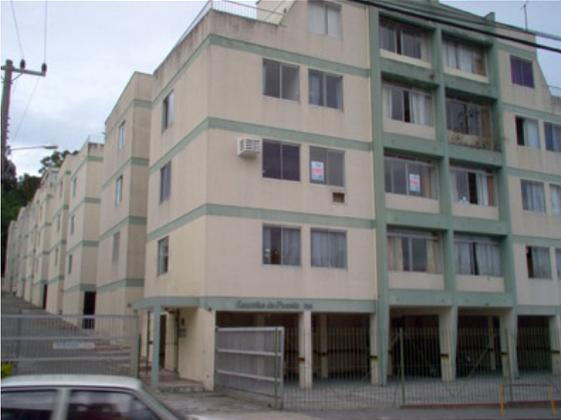
Conjunto 32

Nome	Encostas do Poente
Localização	Endereço: Rua Capitão Romualdo de Barros, nº861 Bairro: "Carvoeira"
Data de ocupação	20-09-1982
Características	Estilo: contemporâneo Padrão: Médio Área: 6.813,07m ² Nº pavimentos tipo: 3 Nº de blocos: 5 Fechamento: vidro Portaria: Sim Estado de conservação: Bom Paisagismo: sem Área de lazer: sem
Posicionamento em relação à encosta	Paralelo
Limites	Frente: Rua Capitão Romualdo de Barros Fundos: Vegetação do Morro e favela

Limites	Lateral direita: Edifício residencial Lateral esquerda: Edifício residencial
Fotos

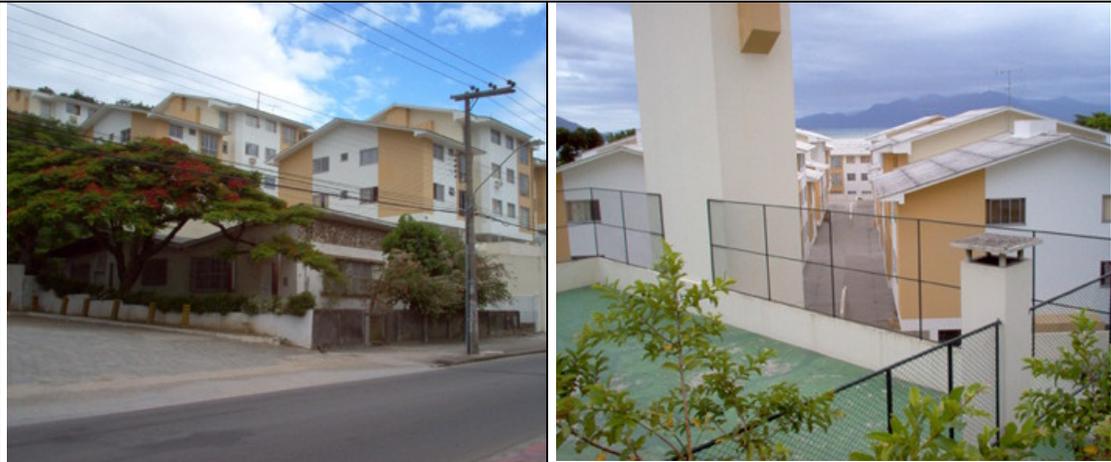
Conjunto 33

Nome	Feijó Vieira
Localização	Endereço: Rua João Motta Espezim, nº859 Bairro: Saco dos Limões
Data de ocupação	18/11/2002
Características	Estilo: contemporâneo Padrão: Médio Área: 11.732,98m ² Nº pavimentos tipo: 2 a 3 Nº de blocos: 6 Fechamentos: Vidro Portaria: Sim Estado de conservação: Bom Paisagismo: sem Área de lazer: Presença de quadra de esporte e vista privilegiada das montanhas.
Posicionamento em relação à encosta	Paralelo e oblíquo
Limites	Frente: Rua João Motta Espezim Fundos: Rua Capitão Romualdo de Barros Lateral direita: Residência de dois pavimentos Lateral esquerda: Residência de um pavimento
Fotos

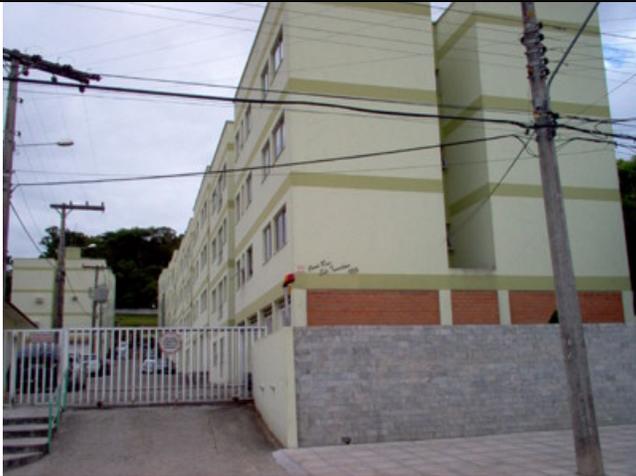
Conjunto 34

Nome	Condomínio Residencial São Francisco
Localização	Endereço: Rua João Motta Espezzim, n°703 Bairro: Saco dos Limões
Data de ocupação	14-09-1979
Características	Estilo: contemporâneo Padrão: Médio Área: 5.957,73m ² N° de blocos: 2 N° pavimentos tipo: 3 Fechamento: vidro Portaria: Não Estado de conservação: Bom Paisagismo: sem Área de lazer: sem
Posicionamento em relação à encosta	Perpendicular
Limites	Frente: Rua João Motta Espezzim Fundos: Vegetação do Morro Lateral direita: Terreno baldio, à venda Lateral esquerda: Igreja
Fotos
